ESTUDIO DE INSPECCIÓN E INVENTARIO DE PUENTES DE LA RED NACIONAL DE CARRETERAS ZONA SUR

INFORME PUENTE AICO

3602.002.00

CHAPARRAL - ORTEGA

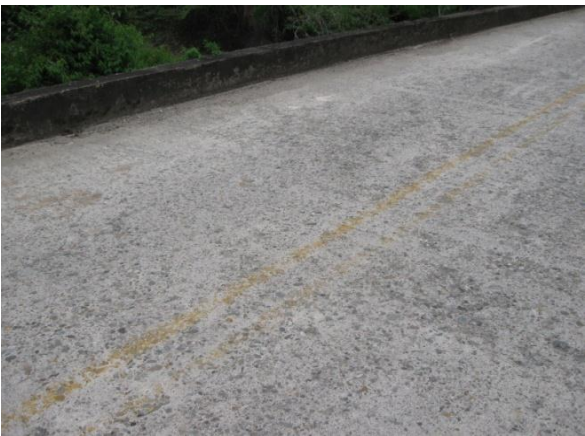
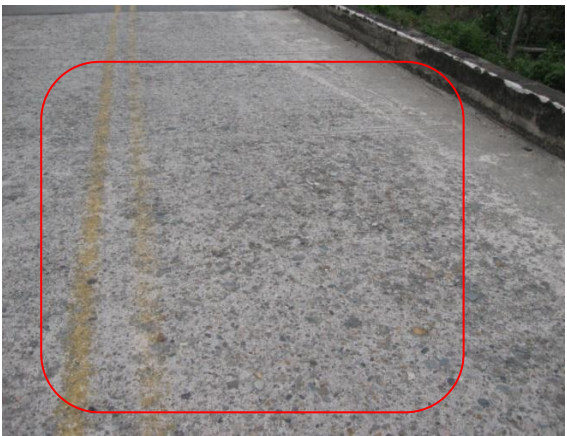
COMPONENTE: <u>Superficie del Puente</u>

El puente no cuenta con una superficie de rodadura sobre el puente distinta a la losa del mismo la cual se encuentra en regulares condiciones al presentar desgaste por el transito directo y exposición de agregados, se recomienda la instalación de una sobrecarpeta de asfalto sobre el puente con el fin de proteger la losa del deterioro.

CALIFICACIÓN OBTENIDA EN LA INSPECCIÓN:			2 Algún daño, reparación necesaria cuando se presente la ocasión. El componente funciona como se diseñó.		
ACTIVIDADES DE REPARACIÓN Y MANTENIMIENTO					
ID	ACTIVIDAD	UN	CANTIDAD	VR/UNI	VR/ TOTAL
A	Cambio del pavimento asfaltico	M2	140,00	57.578,52	8.060.993,00

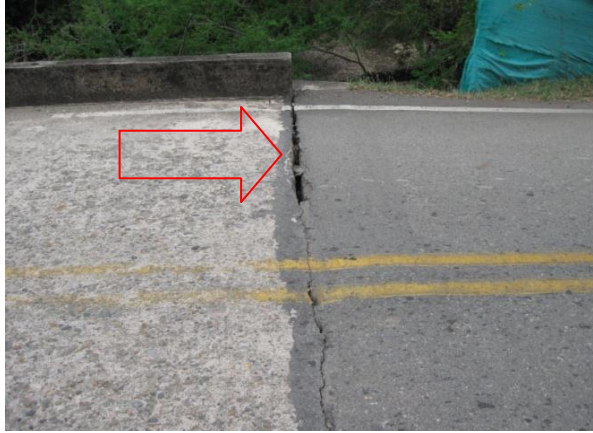
COMPONENTE: <u>Juntas de Expansión</u>

Se evidencia la falta de dispositivo de junta de expansión lo que genera impactos inconvenientes a la estructura, se recomienda la instalación de juntas elastoméricas M-60.

CALIFICACIÓN OBTENIDA EN LA INSPECCIÓN:			2 Algún daño, reparación necesaria cuando se presente la ocasión. El componente funciona como se diseñó.		
ACTIVIDADES DE REPARACIÓN Y MANTENIMIENTO					
ID	ACTIVIDAD	UN	CANTIDAD	VR/UNI	VR/ TOTAL
C	Cambio de junta de goma asfáltica (elastoméricas M-60)	ml	14,00	1.201.630,21	16.822.823,00

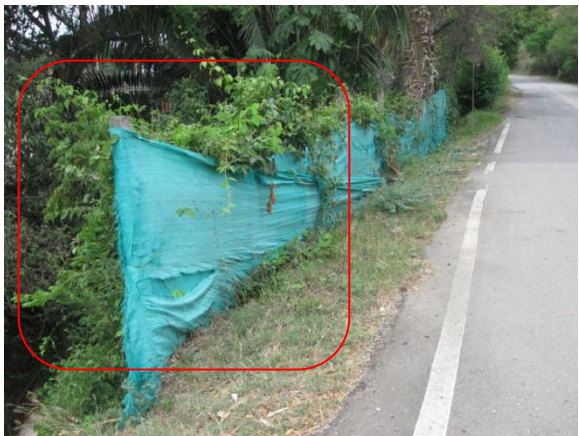
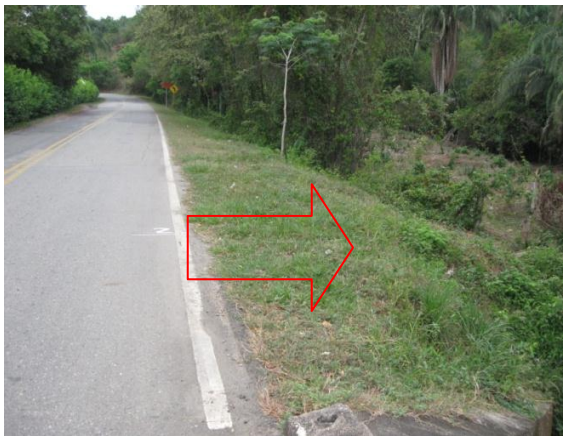
COMPONENTE: <u>Conos / Taludes</u>

Actualmente los taludes de protección de las aletas contra el terraplén se encuentran en buen estado y estables, se recomienda mantenimiento rutinario.

CALIFICACIÓN OBTENIDA EN LA INSPECCIÓN:			0 Sin daño o Daño insignificante		
ACTIVIDADES DE REPARACIÓN Y MANTENIMIENTO					
ID	ACTIVIDAD	UN	CANTIDAD	VR/UNI	VR/ TOTAL
10	Limpieza (Rocería-conos)	M2	200,0	59,12	11.824,00

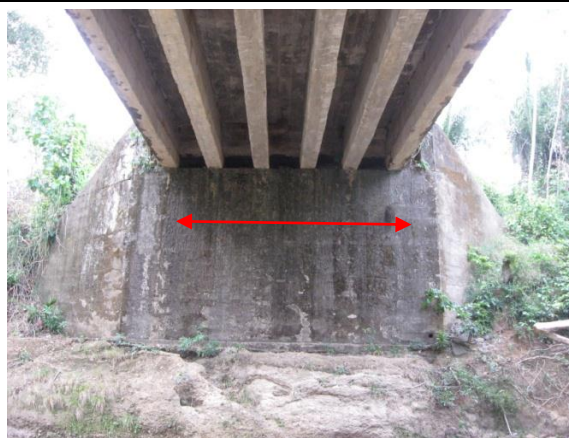
COMPONENTE: <u>Estribos</u>

Los estribos se encuentran en buen estado sin fisuras ni socavación. Se requiere mantenimiento rutinario y limpieza general.

CALIFICACIÓN OBTENIDA EN LA INSPECCIÓN:			0 Sin daño o Daño insignificante		
ACTIVIDADES DE REPARACIÓN Y MANTENIMIENTO					
ID	ACTIVIDAD	UN	CANTIDAD	VR/UNI	VR/ TOTAL
10	Limpieza	M2	60,00	2.304,71	138.283,00

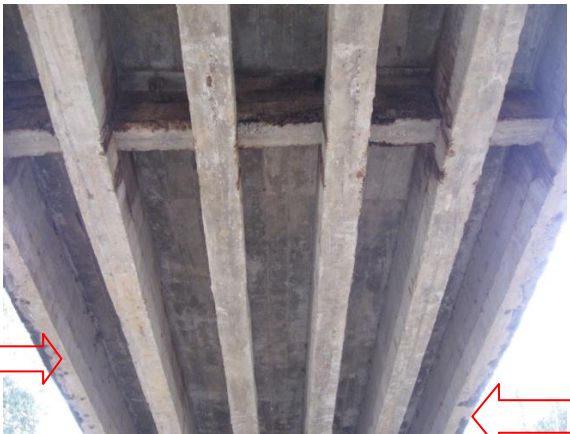
COMPONENTE: <u>Losa</u>

La losa en general se encuentra en buenas condiciones, no presenta ningún tipo de daño, se evidencia contaminación por humedad causada por falta de prolongación de drenes, se recomienda mantenimiento rutinario.

CALIFICACIÓN OBTENIDA EN LA INSPECCIÓN:			2 Algún daño, reparación necesaria cuando se presente la ocasión. El componente funciona como se diseño.		
ACTIVIDADES DE REPARACIÓN Y MANTENIMIENTO					
ID	ACTIVIDAD	UN	CANTIDAD	VR/UNI	VR/ TOTAL
E	Reparación de drenes	Und	12,00	28.615,76	343.389,12

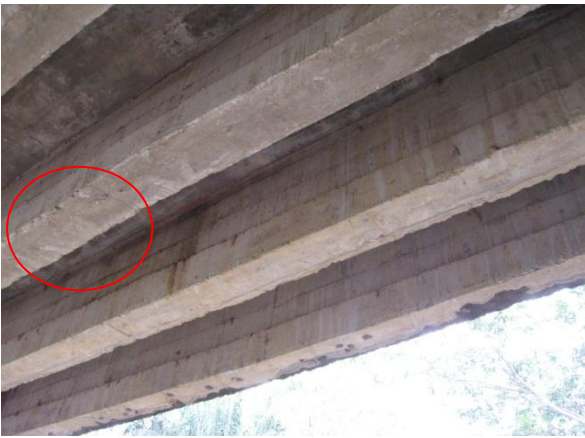
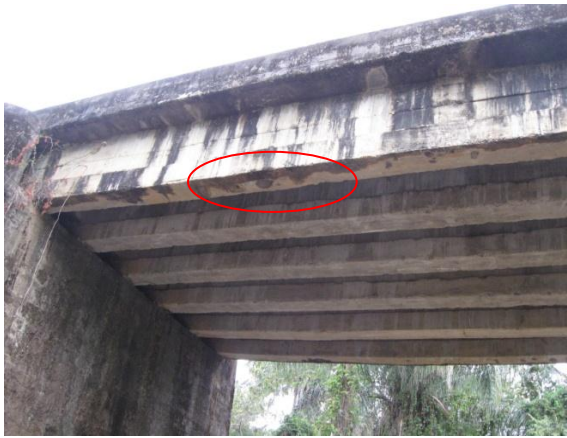
COMPONENTE: <u>Vigas</u>

Las vigas en concreto reforzado se encuentran en regulares condiciones, funcionan correctamente pero presentan exposición de acero y hormigueros, se recomienda la reparación del concreto.

CALIFICACIÓN OBTENIDA EN LA INSPECCIÓN:			2 Algún daño, reparación necesaria cuando se presente la ocasión. El componente funciona como se diseño.		
ACTIVIDADES DE REPARACIÓN Y MANTENIMIENTO					
ID	ACTIVIDAD	UN	CANTIDAD	VR/UNI	VR/ TOTAL
A	Reparación de concreto	M2	15,00	178.044,36	2.670.665,40

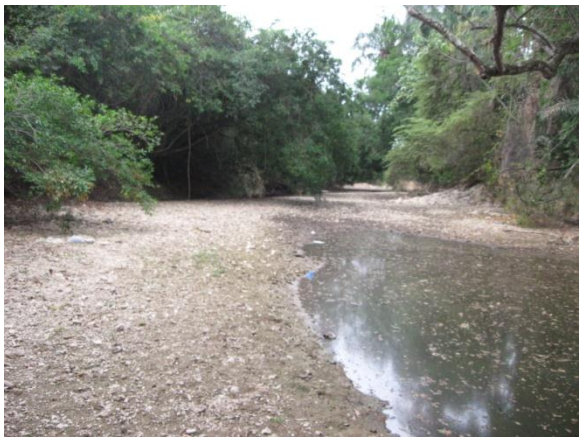
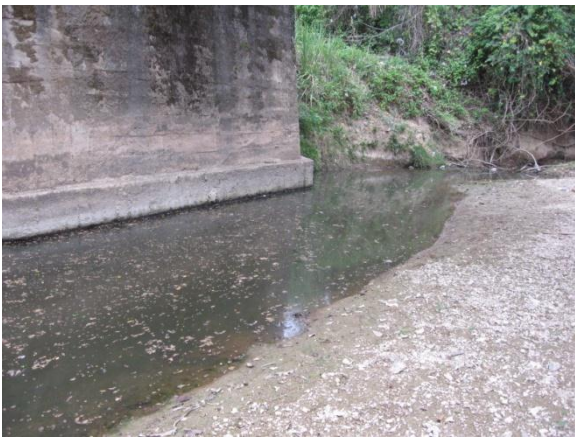
COMPONENTE: <u>Cauce</u>

El cauce se encuentra en buenas condiciones y el flujo no es permanente, al momento se encontró la quebrada seca, el cauce es amplio y permitiría el paso de alguna creciente.

CALIFICACIÓN OBTENIDA EN LA INSPECCIÓN:			0 Sin daño o Daño insignificante		
ACTIVIDADES DE REPARACIÓN Y MANTENIMIENTO					
ID	ACTIVIDAD	UN	CANTIDAD	VR/UNI	VR/ TOTAL
