**ESTUDIO DE INSPECCIÓN E INVENTARIO DE PUENTES DE LA RED NACIONAL
DE CARRETERAS ZONA SUR**

INFORME PUENTE TETUAN

3602.003.00

CHAPARRAL - ORTEGA

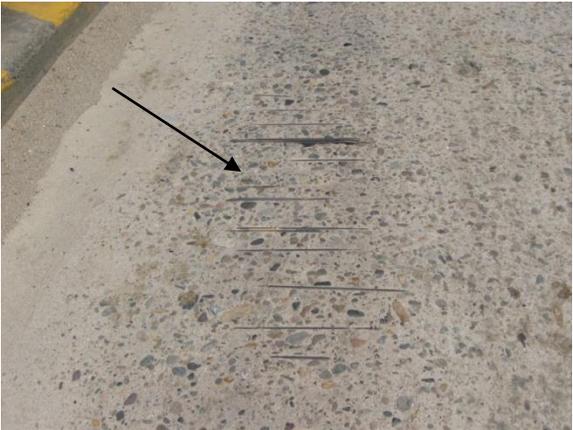
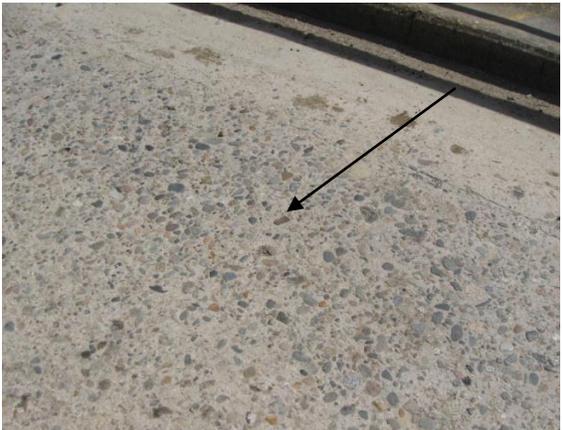
COMPONENTE: <u>Superficie del Puente</u>

La superficie del puente es una carpeta asfáltica en los accesos, pero sobre el puente el tráfico pasa directamente sobre la losa, lo que ha provocado un desgaste por uso que ya tiene expuestos los refuerzos de la misma. Se recomienda la instalación de una sobrecarpeta en pavimento asfáltico con el fin de proteger la losa del puente.

CALIFICACIÓN OBTENIDA EN LA INSPECCIÓN:			3 Daño significativo, reparación necesaria muy pronto.		
ACTIVIDADES DE REPARACIÓN Y MANTENIMIENTO					
ID	ACTIVIDAD	UN	CANTIDAD	VR/UNI	VR/ TOTAL
A	Cambio del pavimento asfáltico	M2	400,00	57.578,52	23.031.409,00

- Se hace necesaria la pronta intervención de la carpeta asfáltica con el fin de mejorar la seguridad en el puente y en la vía.
- Es de suma importancia la instalación de las juntas de expansión de tipo elastomérica M-60 con el fin de mejorar las condiciones en las que se encuentra en el puente en ese aspecto.

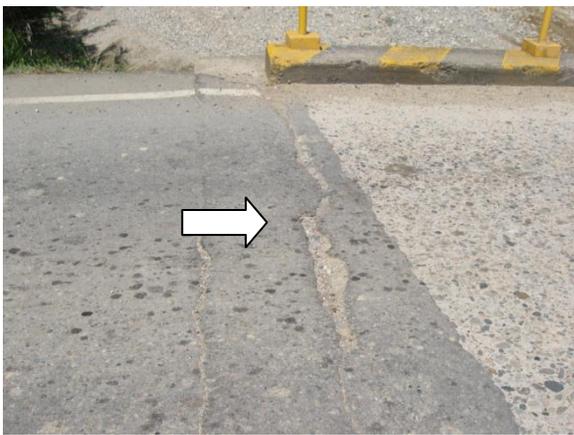
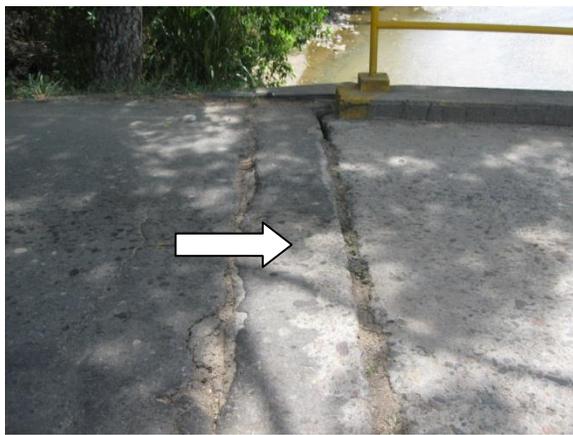
COMPONENTE: <u>Juntas de Expansión</u>

Se evidencia la falta de dispositivo de junta de expansión lo que genera impactos inconvenientes a la estructura causando grietas, se recomienda la instalación de juntas elastoméricas M-60.

CALIFICACIÓN OBTENIDA EN LA INSPECCIÓN:			3 Daño significativo, reparación necesaria muy pronto.		
ACTIVIDADES DE REPARACIÓN Y MANTENIMIENTO					
ID	ACTIVIDAD	UN	CANTIDAD	VR/UNI	VR/ TOTAL
C	Cambio de junta de goma asfáltica (elastoméricas M-60)	ml	15,00	1.201.630,21	12.016.303,00

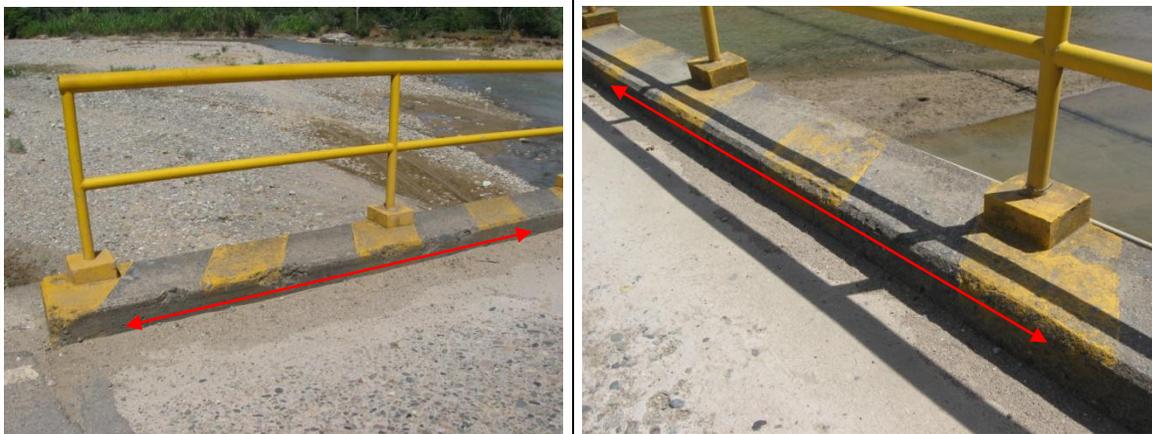
COMPONENTE: <u>Andenes, Bordillos</u>

El puente no cuenta con andenes, los bordillos se encuentran en buenas condiciones estructurales, sin embargo su mantenimiento es aceptable para lo cual deberá realizarse limpieza y pintura.

CALIFICACIÓN OBTENIDA EN LA INSPECCIÓN:			1 Daño pequeño pero no es necesario reparación. (Excepto mantenimiento menor)		
ACTIVIDADES DE REPARACIÓN Y MANTENIMIENTO					
ID	ACTIVIDAD	UN	CANTIDAD	VR/UNI	VR/ TOTAL
10	Limpieza	ML	120,0	1.613,30	193.596,00
34	Pintura	ML	120,0	5.600,0	672.000,00

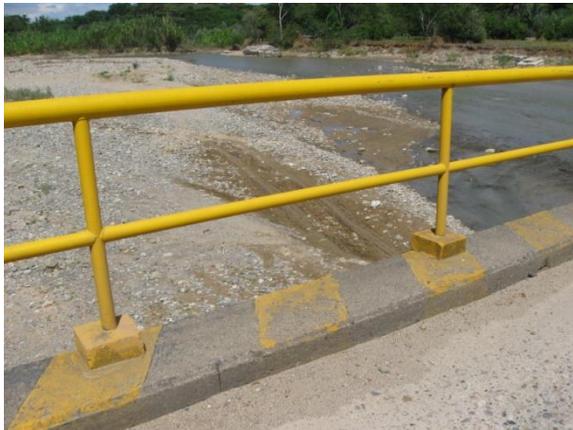
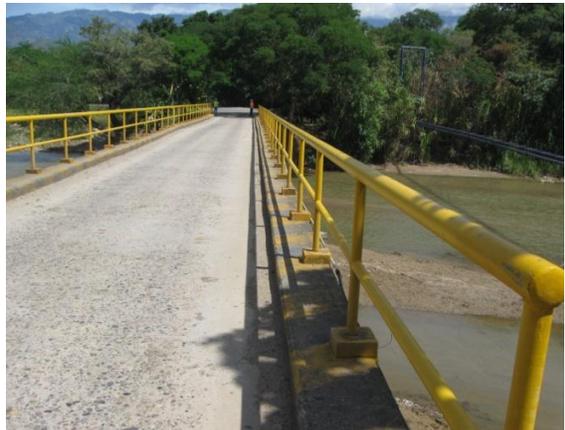
COMPONENTE: <u>Barandas</u>

El puente cuenta con barandas en tubería metálica, se encuentran en muy buenas condiciones de uso y pintura. Debe resaltarse que las barandas no están cumpliendo con los requisitos de seguridad exigidos por la norma técnica.

CALIFICACIÓN OBTENIDA EN LA INSPECCIÓN:			1 Daño pequeño pero no es necesario reparación. (Excepto mantenimiento menor)		
ACTIVIDADES DE REPARACIÓN Y MANTENIMIENTO					
ID	ACTIVIDAD	UN	CANTIDAD	VR/UNI	VR/ TOTAL

- Es de resaltar la necesidad de realizar el mejoramiento de las barandas metálicas conforme a lo estipulado en el código colombiano de puentes, garantizando así la seguridad de la carretera, más aun tratándose del funcionamiento a un solo carril sobre el puente.

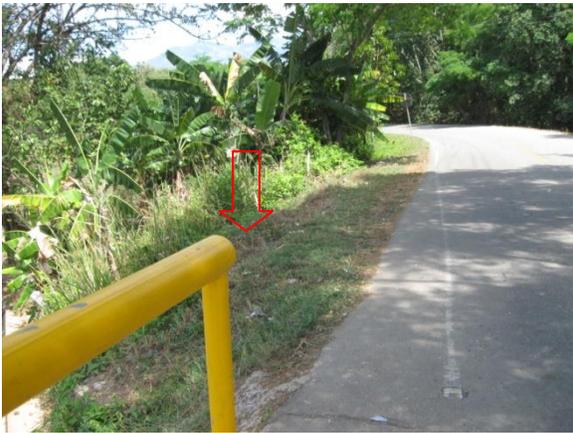
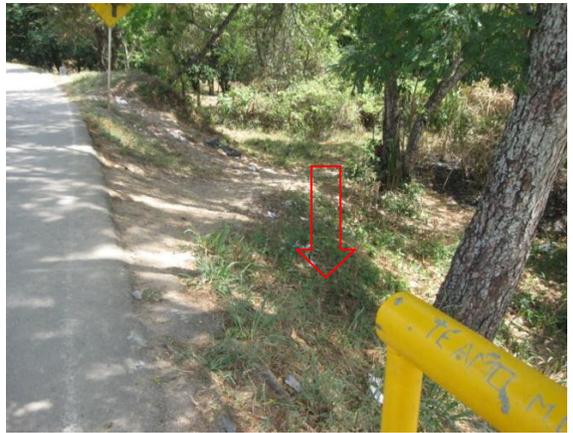
COMPONENTE: <u>Conos / Taludes</u>

Actualmente los taludes de protección de las aletas contra el terraplén se encuentran en buen estado y estables, se recomienda mantenimiento rutinario.

CALIFICACIÓN OBTENIDA EN LA INSPECCIÓN:			0 Sin daño o Daño insignificante		
ACTIVIDADES DE REPARACIÓN Y MANTENIMIENTO					
ID	ACTIVIDAD	UN	CANTIDAD	VR/UNI	VR/ TOTAL
10	Limpieza (Rocería-Conos)	M2	200,0	59,12	11.824,00

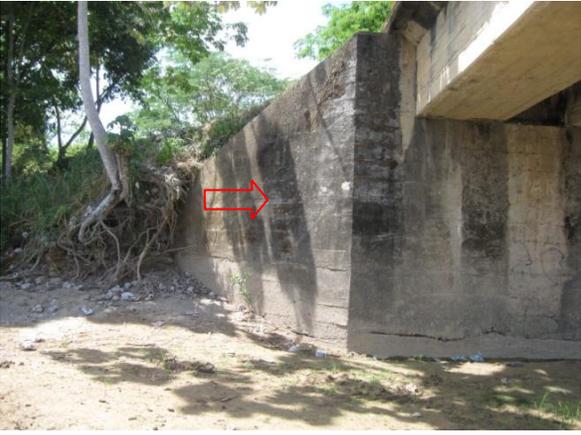
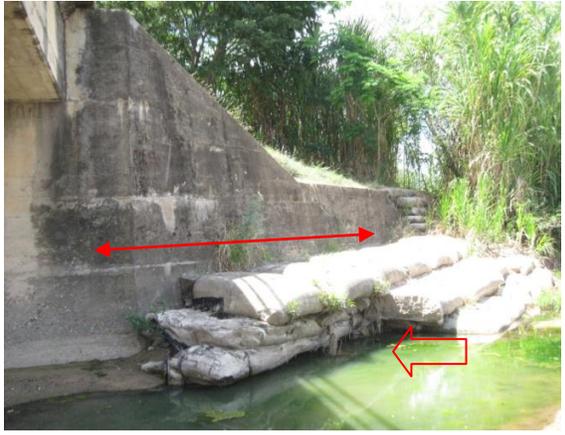
COMPONENTE: <u>Aletas</u>

Las aletas en general se encuentran en buen estado, no presentan ningún tipo de daño, se recomienda mantenimiento rutinario y limpieza. Socavación primaria muy localizada bajo AL1 que no reviste gravedad.

CALIFICACIÓN OBTENIDA EN LA INSPECCIÓN:			0 Sin daño o Daño insignificante		
ACTIVIDADES DE REPARACIÓN Y MANTENIMIENTO					
ID	ACTIVIDAD	UN	CANTIDAD	VR/UNI	VR/ TOTAL
10	Limpieza	M2	96,00	2.304,71	221.253,00

- Se evidencia un efecto de socavación primaria sobre la AL1, en donde los bolsacretos de protección hacia el costado del ES1 han fallado muy localmente. Por lo anterior se recomienda que para la próxima inspección principal se verifique este punto de manera puntual.

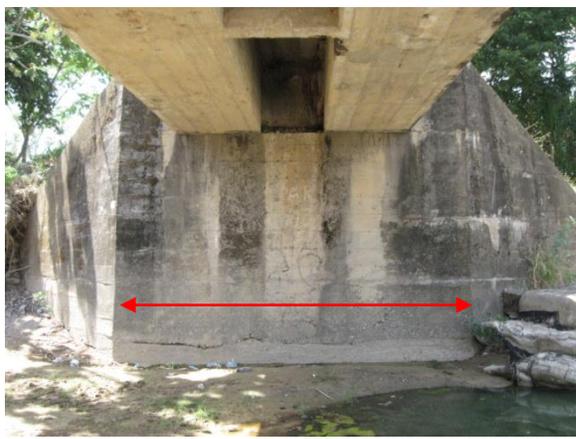
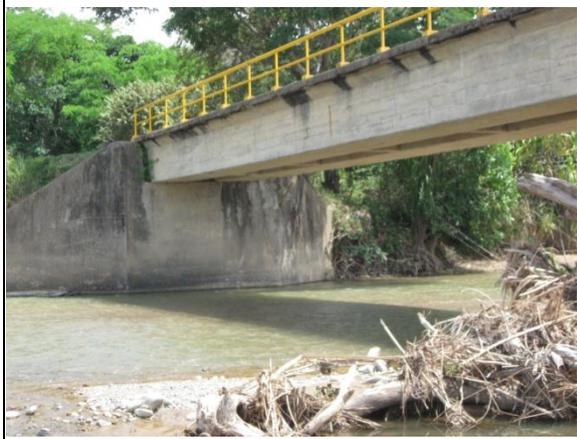
COMPONENTE: <u>Estribos</u>

Los estribos se encuentran en buen estado sin fisuras ni socavación. Se requiere mantenimiento rutinario y limpieza general.

CALIFICACIÓN OBTENIDA EN LA INSPECCIÓN:			0 Sin daño o Daño insignificante		
ACTIVIDADES DE REPARACIÓN Y MANTENIMIENTO					
ID	ACTIVIDAD	UN	CANTIDAD	VR/UNI	VR/ TOTAL
10	Limpieza	M2	50,00	2.304,71	115.236,00

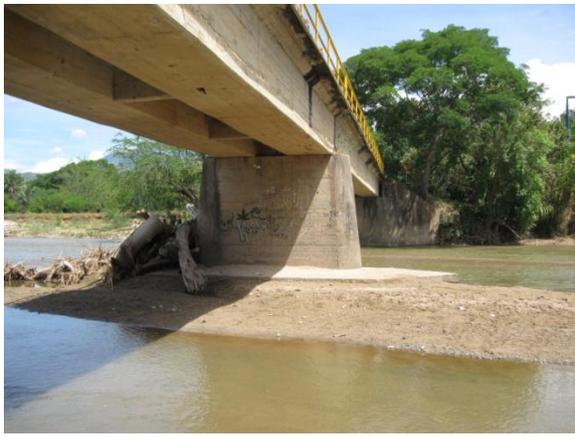
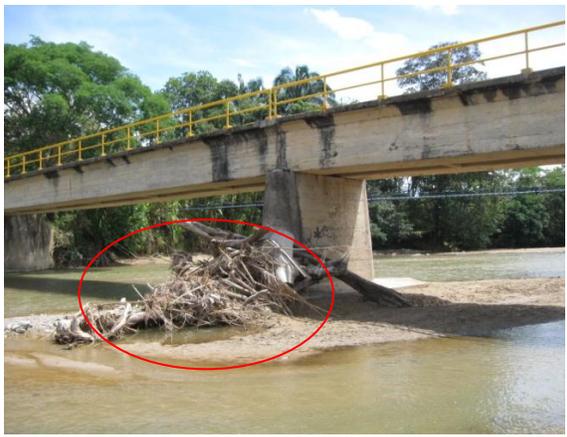
COMPONENTE: <u>Pilas</u>

El puente cuenta con una pila intermedia en concreto ciclópeo la cual presenta muy buenas condiciones, requiere mantenimiento rutinario y limpieza para retirar el material de arrastre que ha acumulado aguas arriba.

CALIFICACIÓN OBTENIDA EN LA INSPECCIÓN:			0 Sin daño o Daño insignificante		
ACTIVIDADES DE REPARACIÓN Y MANTENIMIENTO					
ID	ACTIVIDAD	UN	CANTIDAD	VR/UNI	VR/ TOTAL
10	Limpieza	M2	50,00	2.304,71	115.236,00

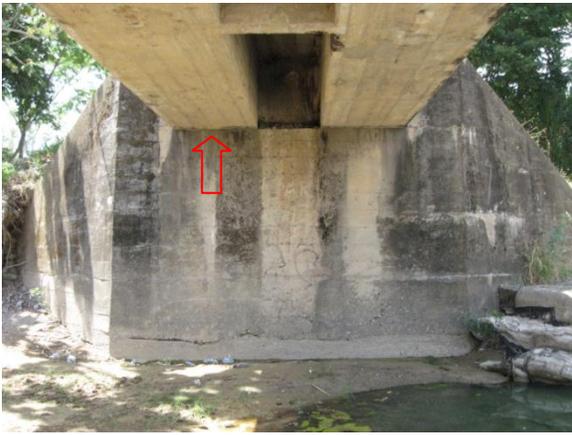
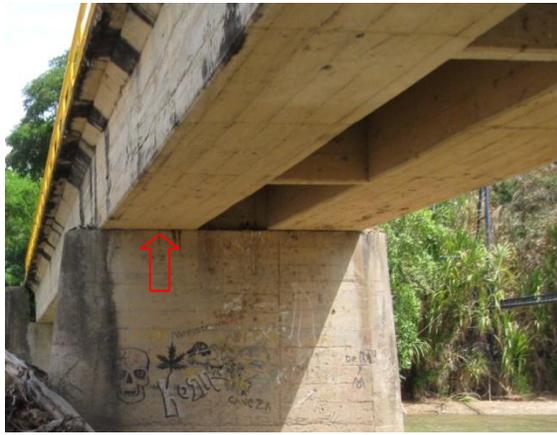
COMPONENTE: <u>Apoyos</u>

Los apoyos encontrados entre las vigas longitudinales, los estribos y la pila intermedia son simples juntas de construcción las cuales se encuentran en buenas condiciones, no presentan daño ni se evidencia desgaste considerable. Se recomienda mantenimiento rutinario.

CALIFICACIÓN OBTENIDA EN LA INSPECCIÓN:			0 Sin daño o daño insignificante		
ACTIVIDADES DE REPARACIÓN Y MANTENIMIENTO					
ID	ACTIVIDAD	UN	CANTIDAD	VR/UNI	VR/ TOTAL
10	Limpieza	UND	8,0	4.609,43	36.876,00

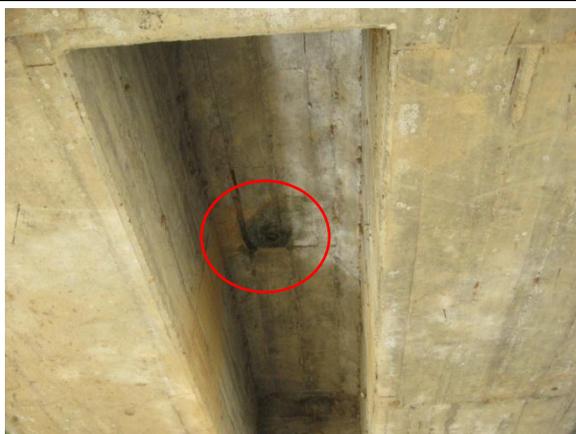
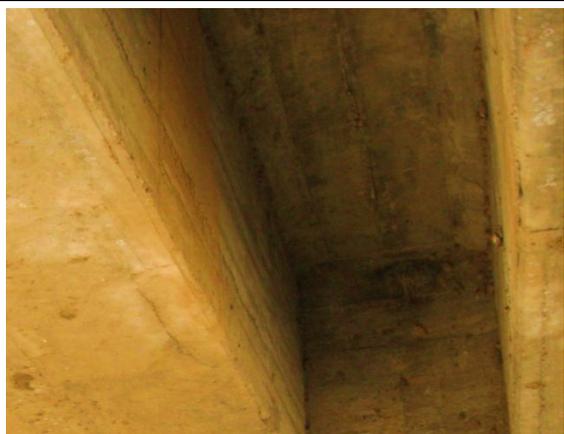
COMPONENTE: <u>Losa</u>

La losa en general se encuentra en buenas condiciones, no presenta ningún tipo de daño, aunque no presenta drenes o se encuentran tapados, los cuales deberán ser reparados.

CALIFICACIÓN OBTENIDA EN LA INSPECCIÓN:			2 Algún daño, reparación necesaria cuando se presente la ocasión. El componente funciona como se diseñó.		
ACTIVIDADES DE REPARACIÓN Y MANTENIMIENTO					
ID	ACTIVIDAD	UN	CANTIDAD	VR/UNI	VR/ TOTAL
E	Reparación de Drenes	UND	12,0	28.615,76	343.390,00

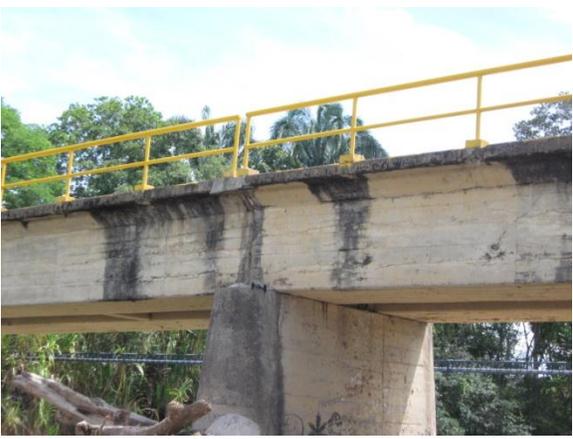
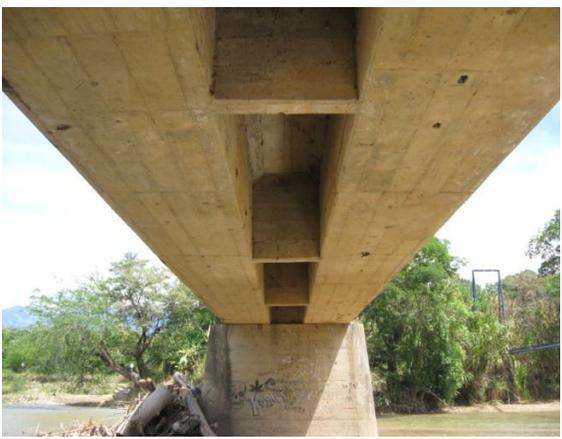
COMPONENTE: <u>Vigas</u>

Las vigas en concreto reforzado de tipo cajón se encuentran en muy buenas condiciones, funcionan correctamente, no presentan fisuras ni ningún tipo de daño de consideración.

CALIFICACIÓN OBTENIDA EN LA INSPECCIÓN:			0 Sin daño o Daño insignificante		
ACTIVIDADES DE REPARACIÓN Y MANTENIMIENTO					
ID	ACTIVIDAD	UN	CANTIDAD	VR/UNI	VR/ TOTAL

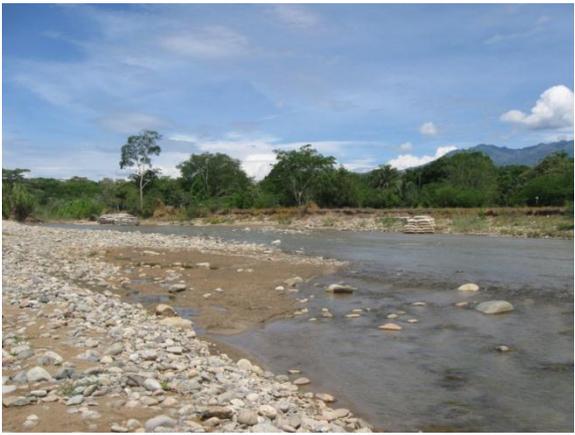
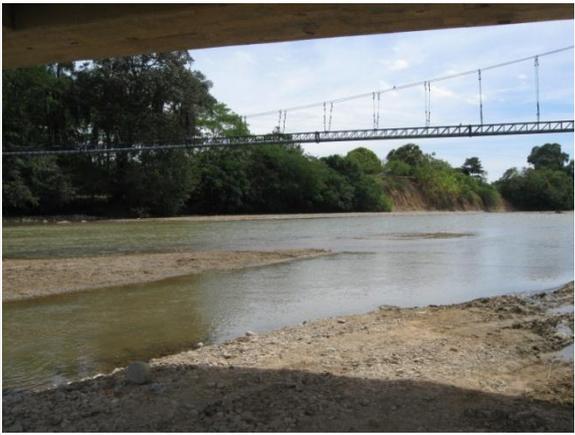
COMPONENTE: <u>Cauce</u>

El cauce se encuentra en buenas condiciones y el flujo es permanente y pasa bajo el puente en forma completa bajo la luz dos, aunque se evidencia que el puente ha llegado a presentar grandes crecientes, el cauce no presenta ningún problema.

CALIFICACIÓN OBTENIDA EN LA INSPECCIÓN:			0 Sin daño o Daño insignificante		
ACTIVIDADES DE REPARACIÓN Y MANTENIMIENTO					
ID	ACTIVIDAD	UN	CANTIDAD	VR/UNI	VR/ TOTAL
