**ESTUDIO DE INSPECCIÓN E INVENTARIO DE PUENTES DE LA RED NACIONAL
DE CARRETERAS ZONA SUR**

INFORME PUENTE TUMBILI

3602.004.00

CHAPARRAL - ORTEGA

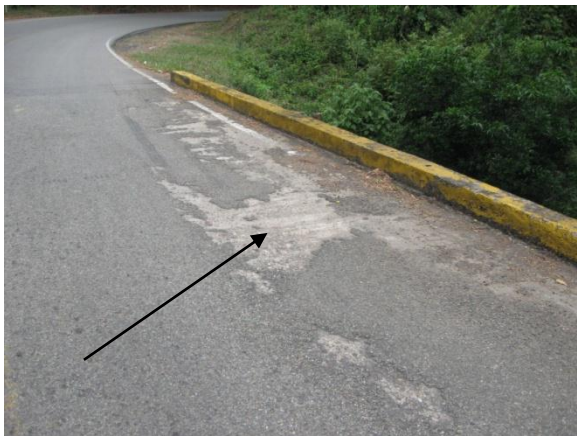
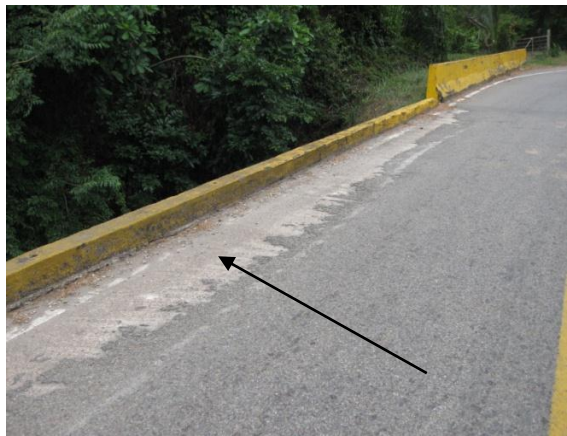
COMPONENTE: <u>Superficie del Puente</u>

La superficie del puente es una carpeta asfáltica que se encontró en malas condiciones pero funcionando correctamente, presenta desgaste normal y pérdida de materia sobre el puente, se recomienda el cambio de pavimento sobre el puente ya que este está muy deteriorado y en mal estado.

CALIFICACIÓN OBTENIDA EN LA INSPECCIÓN:			2 Algún daño, reparación necesaria cuando se presente la ocasión. El componente funciona como se diseñó.		
ACTIVIDADES DE REPARACIÓN Y MANTENIMIENTO					
ID	ACTIVIDAD	UN	CANTIDAD	VR/UNI	VR/ TOTAL
A	Cambio del pavimento asfaltico	M2	135,00	57.578,52	7.773.101,00

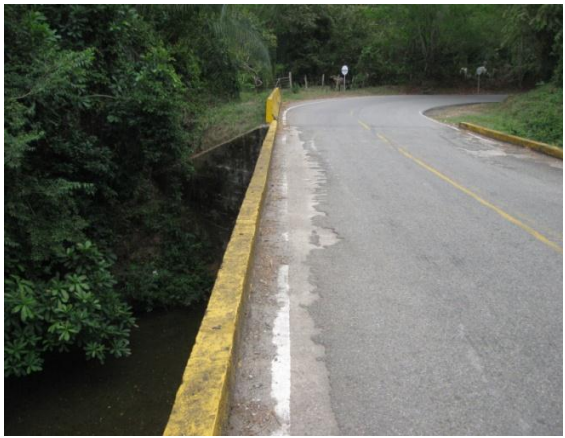
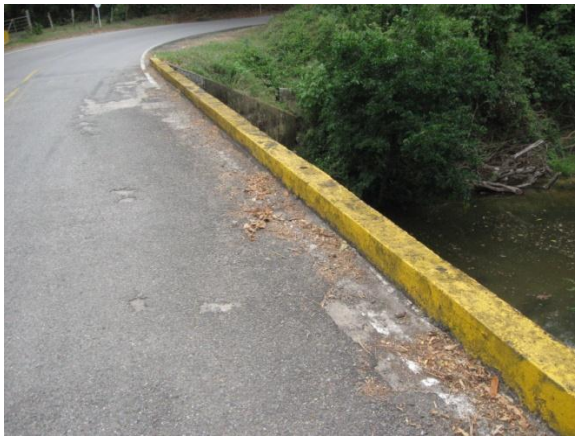
COMPONENTE: <u>Andenes, Bordillos</u>

El puente no cuenta con andenes, los bordillos se encuentran en buenas condiciones limpios y pintados.

CALIFICACIÓN OBTENIDA EN LA INSPECCIÓN:			0 Sin daño o Daño insignificante		
ACTIVIDADES DE REPARACIÓN Y MANTENIMIENTO					
ID	ACTIVIDAD	UN	CANTIDAD	VR/UNI	VR/ TOTAL

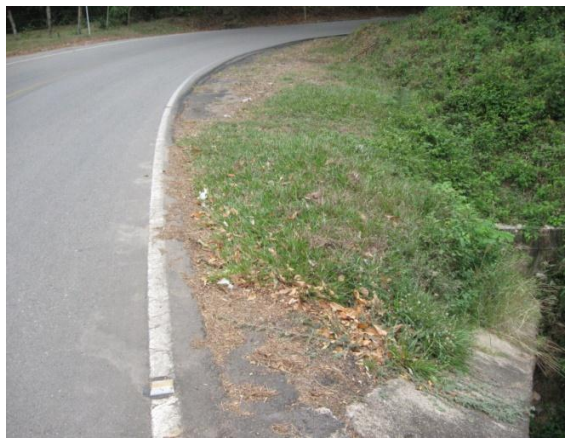
COMPONENTE: <u>Conos / Taludes</u>

Actualmente los taludes de protección de las aletas contra el terraplén se encuentran en buen estado y estables, no requieren tratamiento alguno.

CALIFICACIÓN OBTENIDA EN LA INSPECCIÓN:			0 Sin daño o Daño insignificante		
ACTIVIDADES DE REPARACIÓN Y MANTENIMIENTO					
ID	ACTIVIDAD	UN	CANTIDAD	VR/UNI	VR/ TOTAL

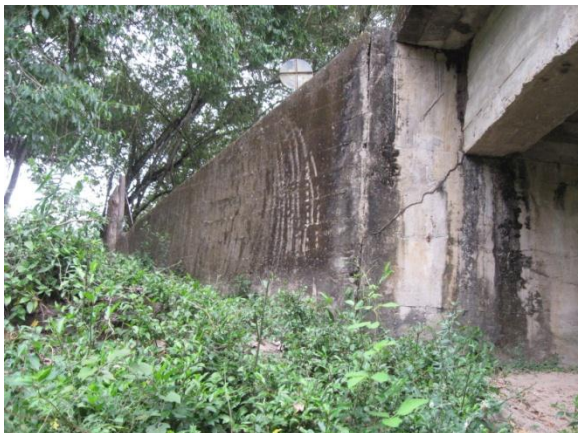
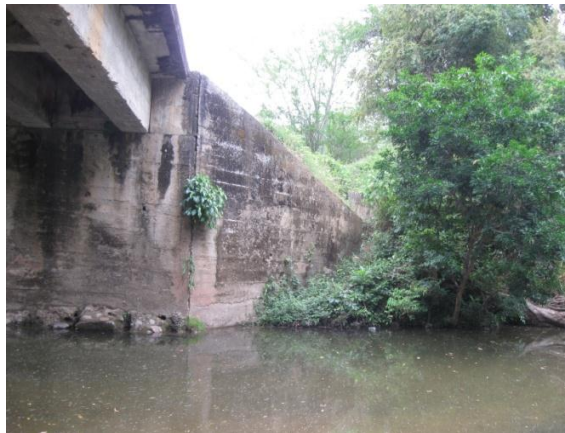
COMPONENTE: <u>Aletas</u>

Las aletas en general se encuentran en buen estado, no presentan ningún tipo de daño, se recomienda mantenimiento y limpieza debido a la contaminación biológica que presentan.

CALIFICACIÓN OBTENIDA EN LA INSPECCIÓN:			1 Daño pequeño pero no es necesario reparación (excepto mantenimiento)		
ACTIVIDADES DE REPARACIÓN Y MANTENIMIENTO					
ID	ACTIVIDAD	UN	CANTIDAD	VR/UNI	VR/ TOTAL
10	Limpieza	M2	100,00	2.304,71	230.471,00

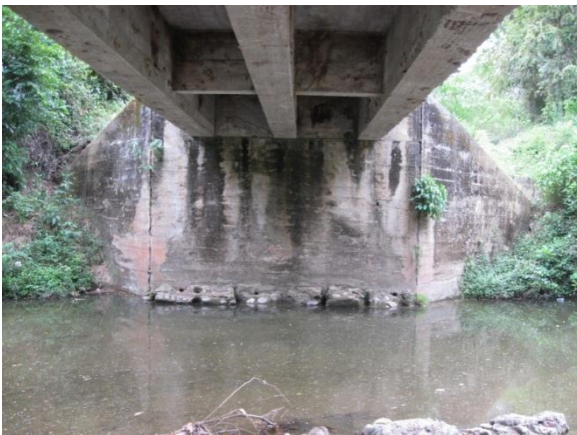
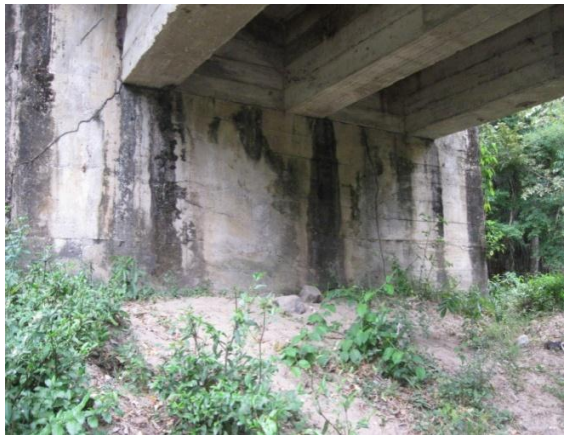
COMPONENTE: <u>Estribos</u>

Los estribos se encuentran en buen estado sin fisuras ni socavación. Se requiere mantenimiento rutinario y limpieza general.

CALIFICACIÓN OBTENIDA EN LA INSPECCIÓN:			0 Sin daño o Daño insignificante		
ACTIVIDADES DE REPARACIÓN Y MANTENIMIENTO					
ID	ACTIVIDAD	UN	CANTIDAD	VR/UNI	VR/ TOTAL
10	Limpieza	M2	100,00	2.304,71	230.471,00

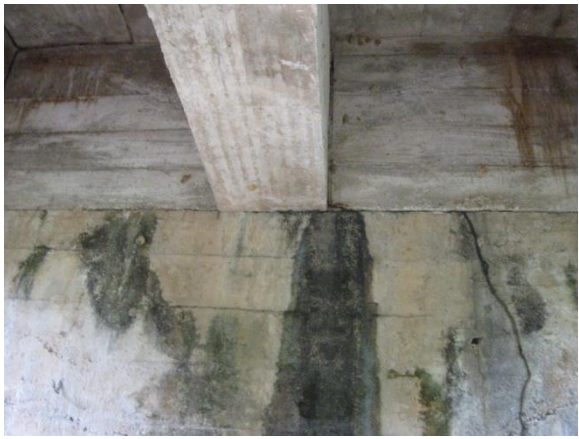
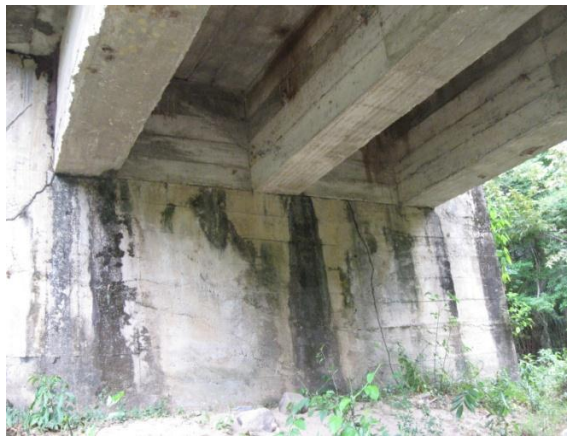
COMPONENTE: <u>Apoyos</u>

Los apoyos encontrados entre las vigas longitudinales y los estribos son simples juntas de construcción las cuales se encuentran en buenas condiciones, no presentan daño ni se evidencia desgaste considerable.

CALIFICACIÓN OBTENIDA EN LA INSPECCIÓN:			0 Sin daño o daño insignificante		
ACTIVIDADES DE REPARACIÓN Y MANTENIMIENTO					
ID	ACTIVIDAD	UN	CANTIDAD	VR/UNI	VR/ TOTAL

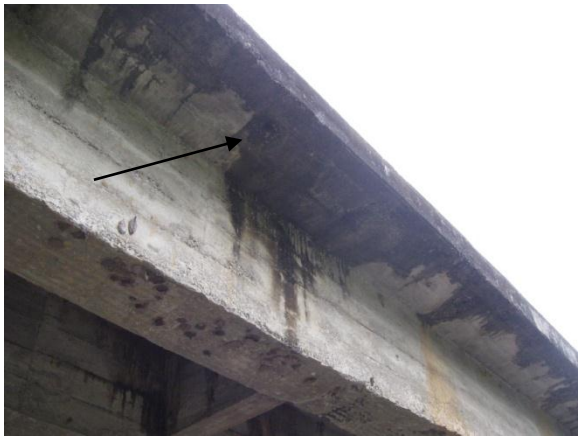
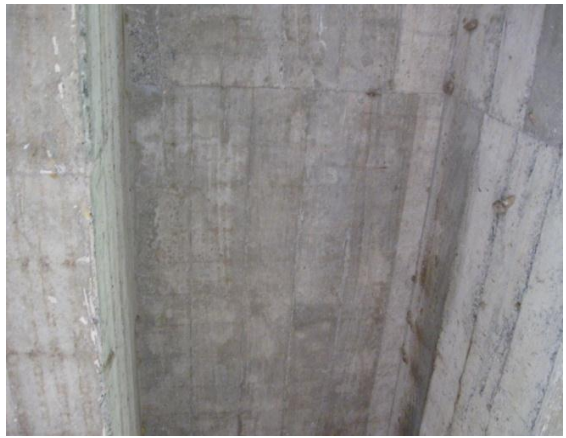
COMPONENTE: <u>Losa</u>

La losa en general se encuentra en buenas condiciones, no presenta ningún tipo de daño, se evidencia contaminación por humedad causada por falta de prolongación de drenes.

CALIFICACIÓN OBTENIDA EN LA INSPECCIÓN:			2 Algún daño, reparación necesaria cuando se presente la ocasión. El componente funciona como se diseñó.		
ACTIVIDADES DE REPARACIÓN Y MANTENIMIENTO					
ID	ACTIVIDAD	UN	CANTIDAD	VR/UNI	VR/ TOTAL
E	Reparación de drenes	Und	12,00	28.615,76	343.390,00

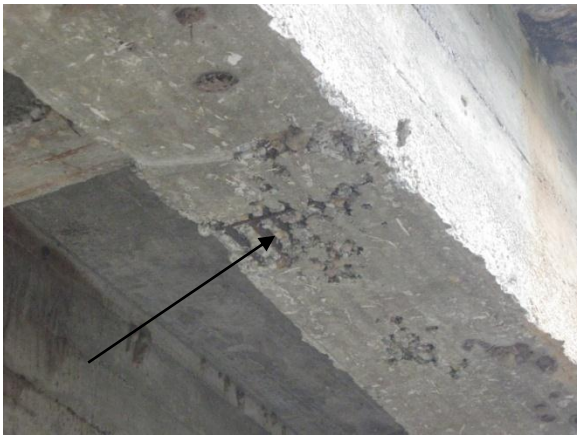
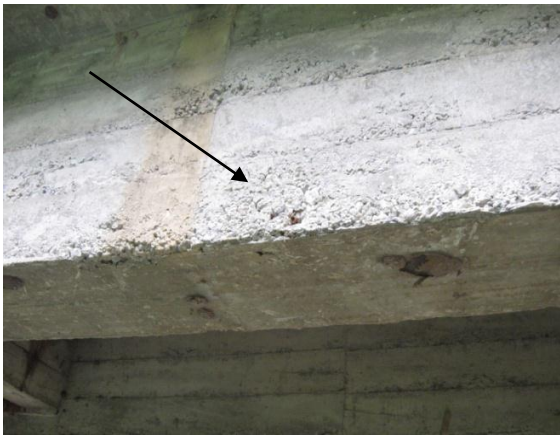
COMPONENTE: <u>Vigas</u>

Las vigas en concreto reforzado se encuentran en regulares condiciones, funcionan correctamente pero presentan exposición de acero y hormigueros, se recomienda la reparación del concreto y mantenimiento rutinario (limpieza).

CALIFICACIÓN OBTENIDA EN LA INSPECCIÓN:			2 Algún daño, reparación necesaria cuando se presente la ocasión. El componente funciona como se diseñó.		
ACTIVIDADES DE REPARACIÓN Y MANTENIMIENTO					
ID	ACTIVIDAD	UN	CANTIDAD	VR/UNI	VR/ TOTAL
A	Reparación de concreto	M2	30,00	178.044,36	5.341.331,00
10	Limpieza	M2	10,00	2304,71	23.048,00
