**ESTUDIO DE INSPECCIÓN E INVENTARIO DE PUENTES DE LA RED NACIONAL
DE CARRETERAS ZONA SUR**

INFORME PUENTE PERALONSO

3602.005.00

CHAPARRAL - ORTEGA

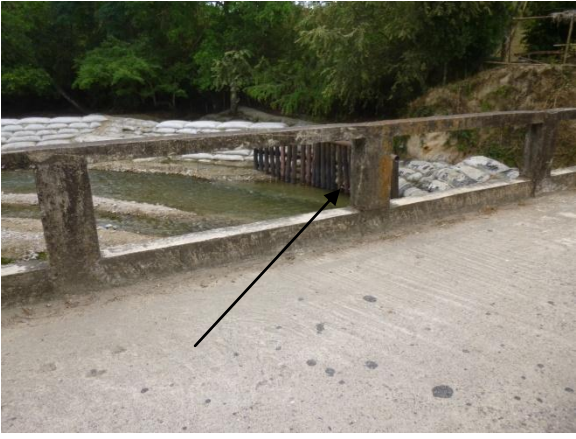
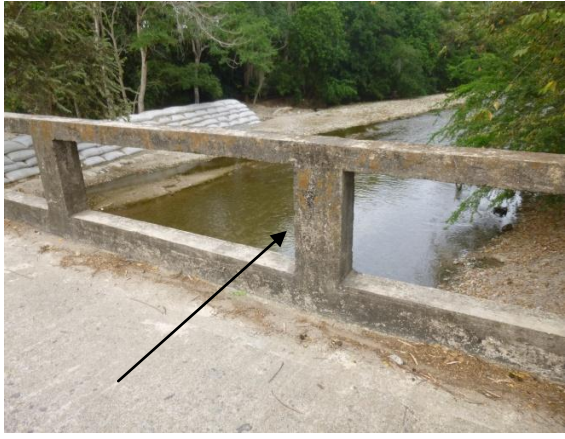
COMPONENTE: <u>Barandas</u>

El puente cuenta con barandas de tipo pasamanos en concreto sobre pilastras de concreto, se encuentran en buenas condiciones de uso y funcionales estructuralmente, pero presentan falta de mantenimiento rutinario limpieza y pintura.

CALIFICACIÓN OBTENIDA EN LA INSPECCIÓN:			1 Daño pequeño pero no es necesario reparación (excepto mantenimiento)		
ACTIVIDADES DE REPARACIÓN Y MANTENIMIENTO					
ID	ACTIVIDAD	UN	CANTIDAD	VR/UNI	VR/ TOTAL
10	Limpieza	ML	52,00	1.613,30	83.892,00
34	Pintura	ML	52,00	5.600,00	347.200,00

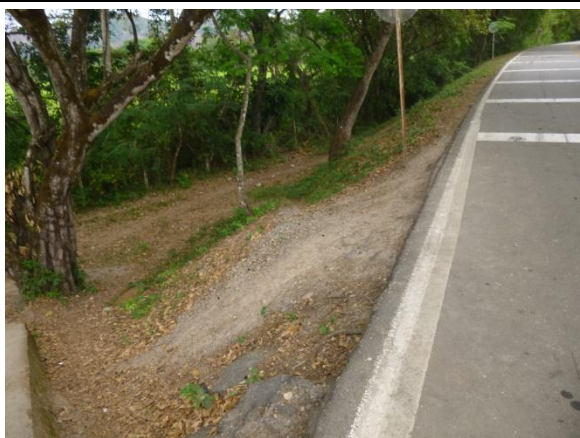
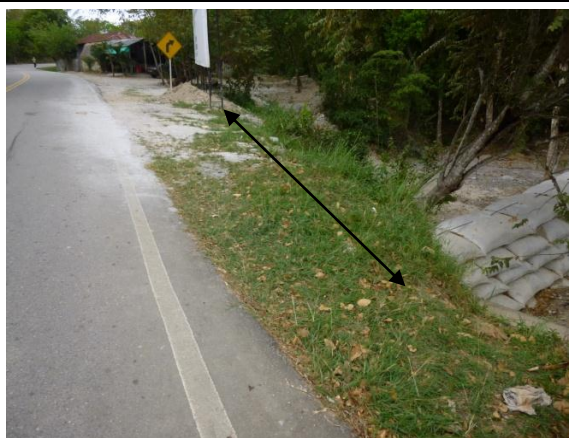
COMPONENTE: <u>Conos / Taludes</u>

Actualmente los taludes de protección de las aletas contra el terraplén se encuentran en buen estado y estables, se recomienda mantenimiento rutinario.

CALIFICACIÓN OBTENIDA EN LA INSPECCIÓN:			0 Sin daño o Daño insignificante		
ACTIVIDADES DE REPARACIÓN Y MANTENIMIENTO					
ID	ACTIVIDAD	UN	CANTIDAD	VR/UNI	VR/ TOTAL
10	Limpieza (Rocería-Conos)	M2	200,0	59,12	11.824,00

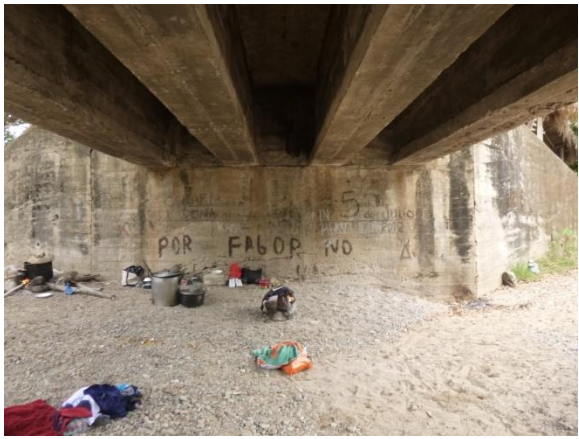
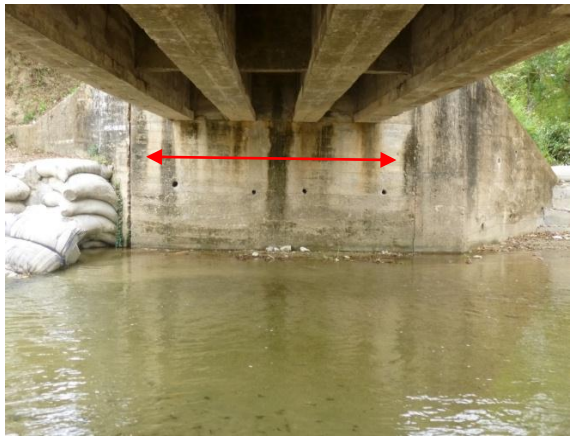
COMPONENTE: <u>Estribos</u>

Los estribos se encuentran en buen estado sin fisuras ni socavación. Se requiere mantenimiento rutinario y limpieza general.

CALIFICACIÓN OBTENIDA EN LA INSPECCIÓN:			0 Sin daño o Daño insignificante		
ACTIVIDADES DE REPARACIÓN Y MANTENIMIENTO					
ID	ACTIVIDAD	UN	CANTIDAD	VR/UNI	VR/ TOTAL
10	Limpieza	M2	45,00	2.304,71	103.713,00

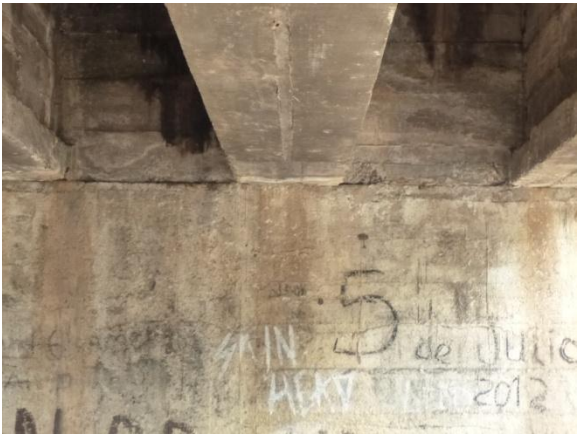
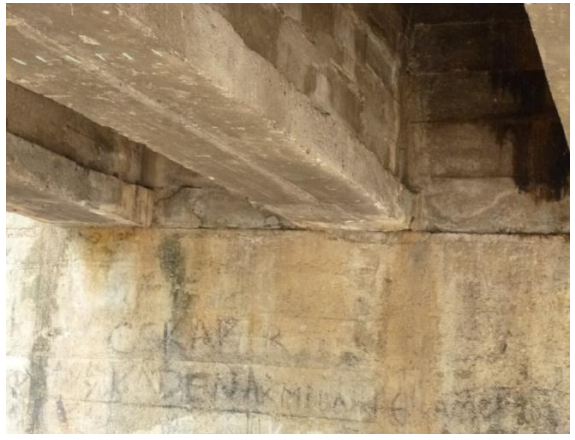
COMPONENTE: <u>Apoyos tipo 30</u>

Los apoyos encontrados entre las vigas longitudinales y los estribos son simples juntas de construcción las cuales se encuentran en buenas condiciones, no presentan daño ni se evidencia desgaste considerable. Se recomienda mantenimiento rutinario que se realizara durante la limpieza de apoyos.

CALIFICACIÓN OBTENIDA EN LA INSPECCIÓN:			0 Sin daño o daño insignificante		
ACTIVIDADES DE REPARACIÓN Y MANTENIMIENTO					
ID	ACTIVIDAD	UN	CANTIDAD	VR/UNI	VR/ TOTAL

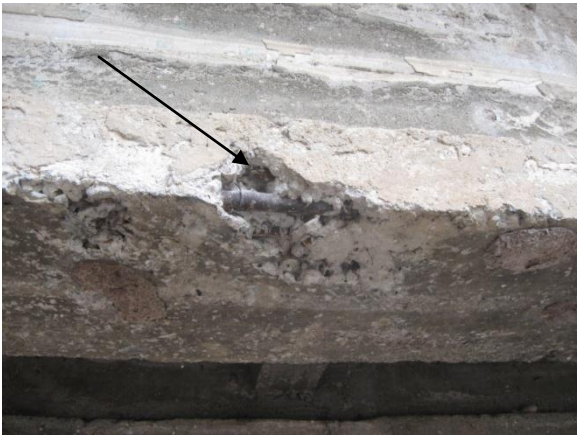
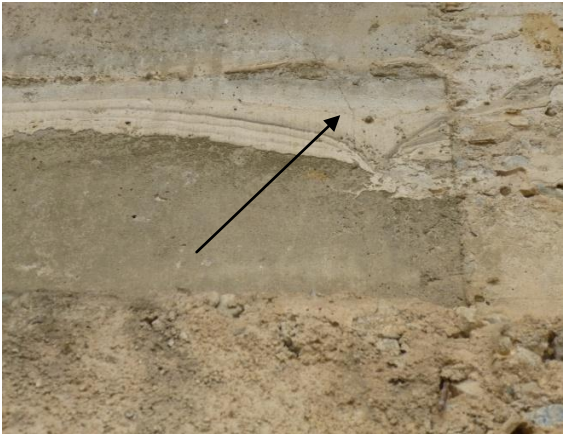
COMPONENTE: <u>Vigas</u>

Las vigas en concreto reforzado se encuentran en regulares condiciones, funcionan correctamente pero presentan hormigueros y segregación del concreto que las conforma con exposición de acero además de algunas fisuras transversales, por lo anterior se recomienda la reparación del concreto.

CALIFICACIÓN OBTENIDA EN LA INSPECCIÓN:			2 Algún daño, reparación necesaria cuando se presente la ocasión. El componente funciona como se diseño.		
ACTIVIDADES DE REPARACIÓN Y MANTENIMIENTO					
ID	ACTIVIDAD	UN	CANTIDAD	VR/UNI	VR/ TOTAL
A	Reparación de concreto	M2	40,00	178.044,36	7.121.774,40

- Se hace necesaria la pronta instalación de la sobrecarpeta en el puente con el fin de proteger la placa del desgaste.
- Las vigas longitudinales necesitan ser intervenidas con la reparación del concreto.
