**ESTUDIO DE INSPECCIÓN E INVENTARIO DE PUENTES DE LA RED NACIONAL
DE CARRETERAS ZONA SUR**

INFORME PUENTE OCARO

3602-006.00

CHAPARRAL - ORTEGA

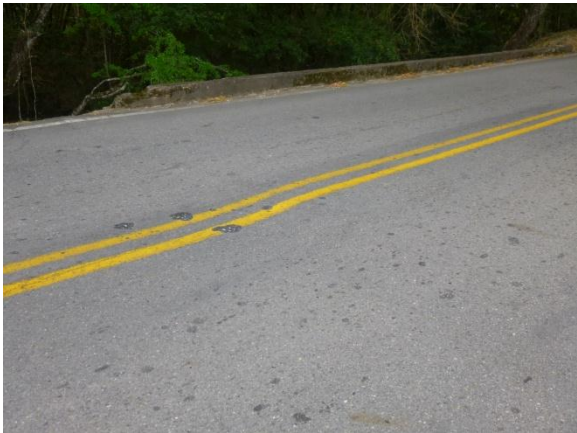
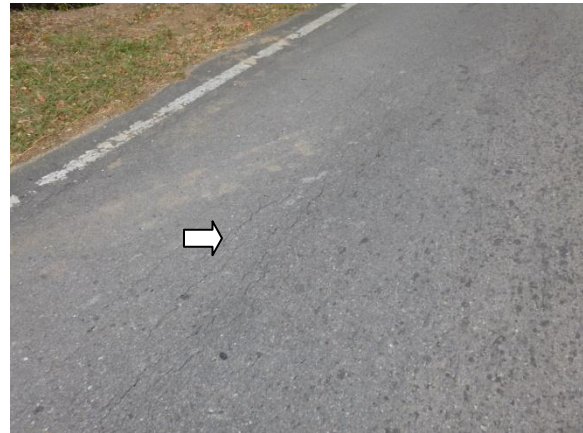
COMPONENTE: <u>Superficie del Puente tipo 10</u>

La superficie del puente es una carpeta asfáltica la cual posee algunas fisuras.

CALIFICACIÓN OBTENIDA EN LA INSPECCIÓN:			2 Algún daño, reparación necesaria cuando se presente la ocasión. El componente funciona como se diseñó.		
ACTIVIDADES DE REPARACIÓN Y MANTENIMIENTO					
ID	ACTIVIDAD	UN	CANTIDAD	VR/UNI	VR/ TOTAL
D	Reparación de pavimento asfáltico	M2	240	82.147,19	19.715.325,60

- Se recomienda la reparación de pavimento asfáltico en los accesos ya que presentan fisuras y desgaste por deficiencia en el porcentaje de asfalto
- Se requiere la reconstrucción de un tramo de bordillo y la pintura de los bordillos en su totalidad.

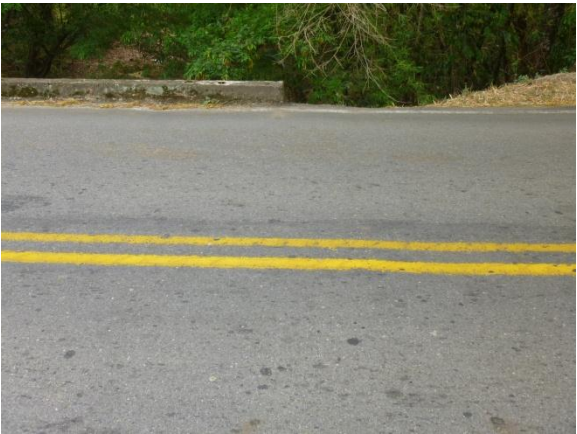
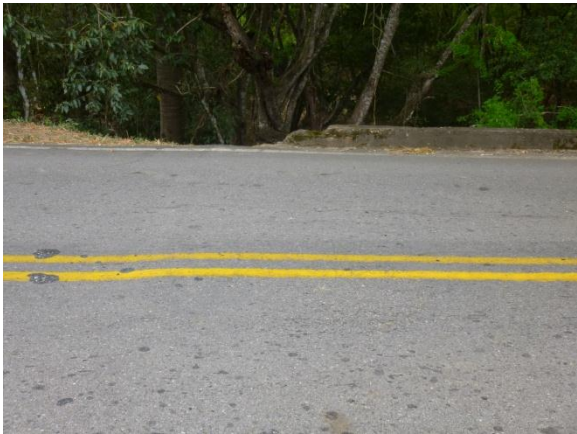
COMPONENTE: <u>Juntas de Expansión</u>

El dispositivo de junta no es visible por cuanto se encuentra cubierto por carpeta asfáltica. Se presume que el componente está funcionando correctamente.

CALIFICACIÓN OBTENIDA EN LA INSPECCIÓN:			0 Sin daño o Daño insignificante		
ACTIVIDADES DE REPARACIÓN Y MANTENIMIENTO					
ID	ACTIVIDAD	UN	CANTIDAD	VR/UNI	VR/ TOTAL

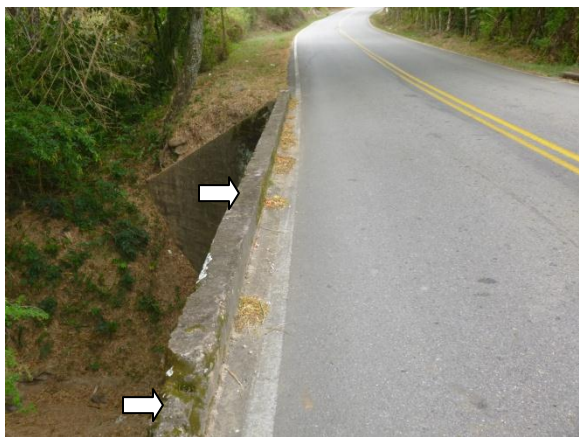
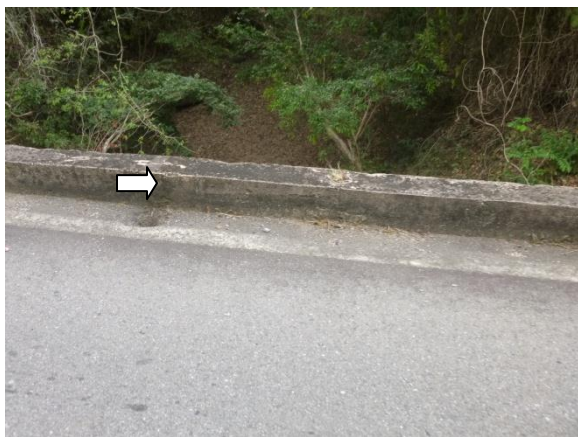
COMPONENTE: <u>Andenes, Bordillos</u>

El puente no cuenta con andenes, en los bordillos se encuentran en buen estado, aunque se encuentra deterioro menor del concreto. Le falta mantenimiento rutinario (pintura).

CALIFICACIÓN OBTENIDA EN LA INSPECCIÓN:			1 Daño pequeño pero no es necesario reparación (excepto mantenimiento)		
ACTIVIDADES DE REPARACIÓN Y MANTENIMIENTO					
ID	ACTIVIDAD	UN	CANTIDAD	VR/UNI	VR/ TOTAL
B	Reparación de concreto	M2	1	46.220,28	46.220,28
34	Pintura	ML	24	5.600,00	134.400,00

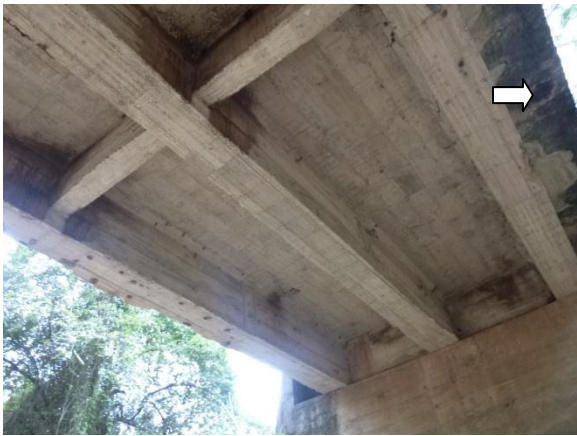
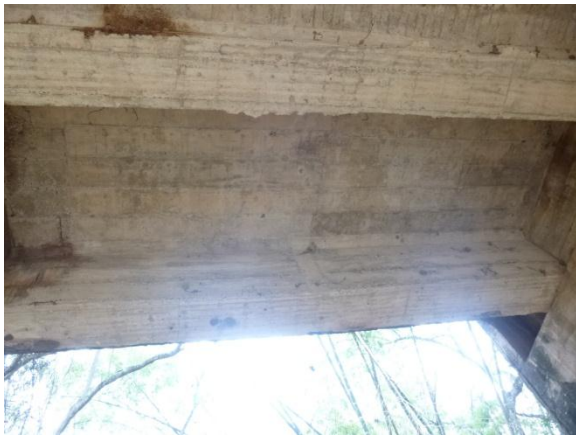
COMPONENTE: <u>Losa tipo 13</u>

La losa en concreto reforzado en general se encuentra bien, pero presenta una pequeña humedad en los extremos que se puede eliminar y evitar su crecimiento instalando drenes.

CALIFICACIÓN OBTENIDA EN LA INSPECCIÓN:			2 Algún daño, reparación necesaria cuando se presente la ocasión. El componente funciona como se diseñó.		
ACTIVIDADES DE REPARACIÓN Y MANTENIMIENTO					
ID	ACTIVIDAD	UN	CANTIDAD	VR/UNI	VR/ TOTAL
E	Reparación de drenes	UN	8,0	28.615,76	228.927,00

- Se sugiere la limpieza de las aletas porque tienen contaminación biológica.
- Se recomienda la instalación de drenes en la losa para evitar la humedad bajo la placa.
