**ESTUDIO DE INSPECCIÓN E INVENTARIO DE PUENTES DE LA RED NACIONAL  
DE CARRETERAS ZONA SUR**

**INFORME PUENTE LINDAY**

**3602.819.00**

**CHAPARRAL - ORTEGA**

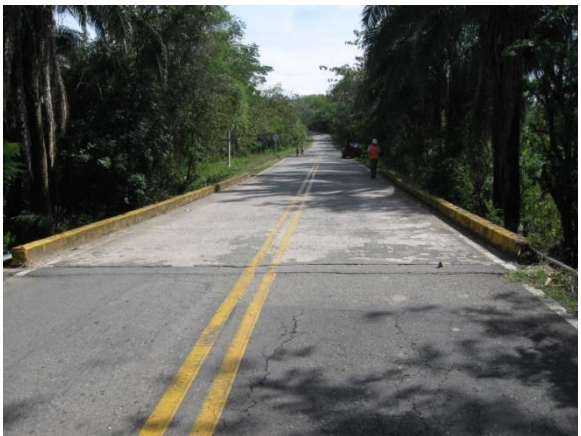
<b>Figura 1 IMAGEN GOOGLE EARTH</b>		<b>Figura 2 IMAGEN GENERAL PUENTE</b>

El puente objeto de este informe es un puente en tangencia de una sola luz en concreto reforzado con seis vigas apoyadas sobre estribos de concreto ciclópeo con altura aproximada de 4,80 m. La longitud del puente es de 20,50 m., un ancho de tablero de 6,50 m. Los accesos en terraplén con superficie en carpeta asfáltica y trabajo a dos carriles.

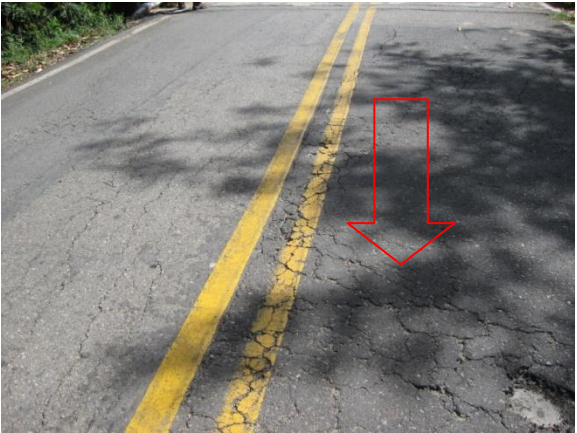
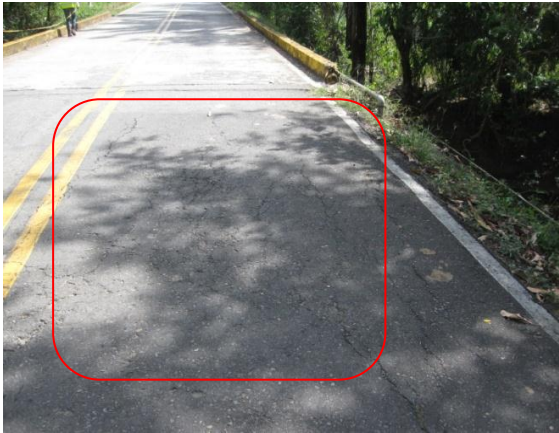
<b>COMPONENTE:</b> <u>Superficie del Puente</u>

La superficie del puente es una carpeta asfáltica la cual se encuentra en malas condiciones en accesos, y en regular estado sobre el puente, presenta pérdida del material bituminoso y exposición de agregados, presenta asentamientos diferenciales junto al ACC1 y ACC2 lo que representa posible falla de la estructura del pavimento, se recomienda la reparación de estos daños.

<b>CALIFICACIÓN OBTENIDA EN LA INSPECCIÓN:</b>			3 Daño significativo, reparación necesaria muy pronto.		
<b>ACTIVIDADES DE REPARACIÓN Y MANTENIMIENTO</b>					
<b>ID</b>	<b>ACTIVIDAD</b>	<b>UN</b>	<b>CANTIDAD</b>	<b>VR/UNI</b>	<b>VR/ TOTAL</b>
A	Cambio del pavimento asfáltico	M2	240,00	57.578,52	13.818.845,00

- Se hace necesaria la pronta intervención de la carpeta asfáltica con el fin de mejorar la seguridad en el puente y en la vía.
- Es de suma importancia la instalación de las barandas tipo Invias, ya que la falta del elemento genera peligro en la zona.

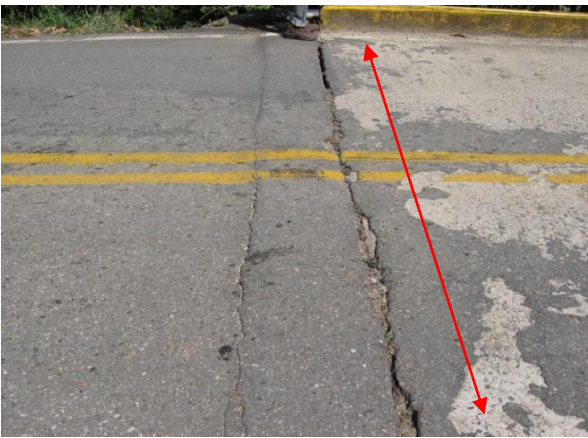
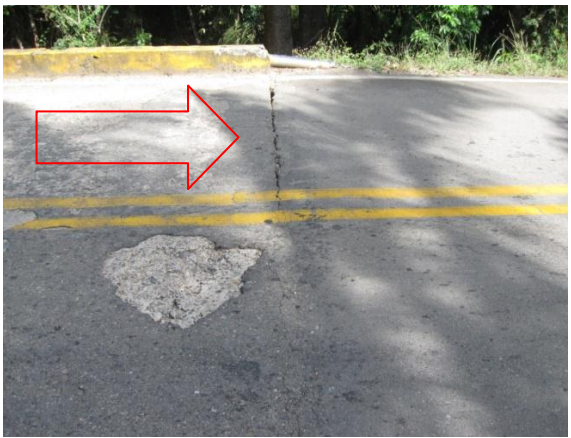
<b>COMPONENTE:</b> <u>Juntas de Expansión</u>

Se evidencia la falta de dispositivo de junta de expansión lo que genera impactos inconvenientes a la estructura, se recomienda la instalación de juntas elastoméricas M-60.

<b>CALIFICACIÓN OBTENIDA EN LA INSPECCIÓN:</b>			3 Daño significativo, reparación necesaria muy pronto.		
<b>ACTIVIDADES DE REPARACIÓN Y MANTENIMIENTO</b>					
<b>ID</b>	<b>ACTIVIDAD</b>	<b>UN</b>	<b>CANTIDAD</b>	<b>VR/UNI</b>	<b>VR/ TOTAL</b>
C	Cambio de junta de goma asfáltica (elastoméricas M-60)	ml	13,00	1.201.630,21	15.621.193,00

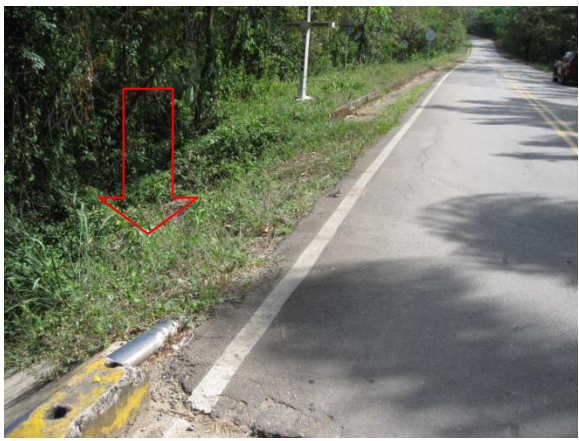
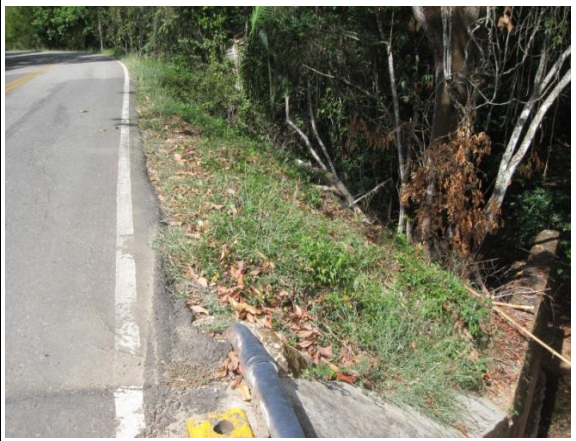
<b>COMPONENTE:</b> <u>Conos / Taludes</u>

Actualmente los taludes de protección de las aletas contra el terraplén se encuentran en buen estado y estables, se recomienda mantenimiento rutinario.

<b>CALIFICACIÓN OBTENIDA EN LA INSPECCIÓN:</b>			0 Sin daño o Daño insignificante		
<b>ACTIVIDADES DE REPARACIÓN Y MANTENIMIENTO</b>					
<b>ID</b>	<b>ACTIVIDAD</b>	<b>UN</b>	<b>CANTIDAD</b>	<b>VR/UNI</b>	<b>VR/ TOTAL</b>
10	Limpieza (Rocería-conos)	M2	160,0	59,12	9.460,00

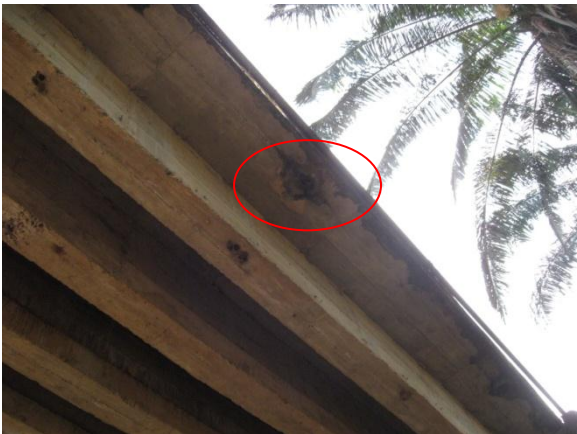
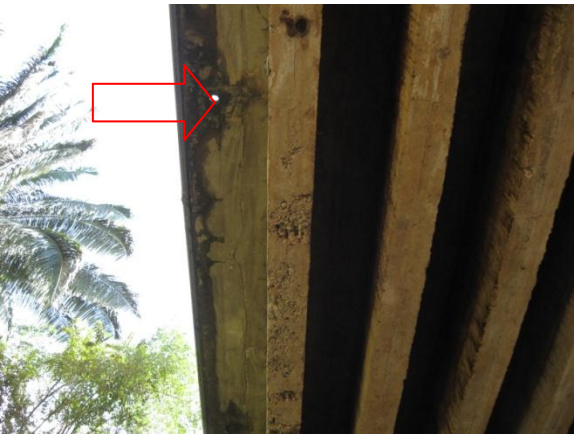
<b>COMPONENTE:</b> <u>Losa</u>

La losa en general se encuentra en buenas condiciones, no presenta ningún tipo de daño, se evidencian algunos puntos de contaminación por humedad causada por falta de prolongación de drenes, se recomienda mantenimiento rutinario.

<b>CALIFICACIÓN OBTENIDA EN LA INSPECCIÓN:</b>			2 Algún daño, reparación necesaria cuando se presente la ocasión. El componente funciona como se diseñó.		
<b>ACTIVIDADES DE REPARACIÓN Y MANTENIMIENTO</b>					
<b>ID</b>	<b>ACTIVIDAD</b>	<b>UN</b>	<b>CANTIDAD</b>	<b>VR/UNI</b>	<b>VR/ TOTAL</b>
E	Reparación de drenes	Und	12,00	28.615,76	343.389,12
