**ESTUDIO DE INSPECCIÓN E INVENTARIO DE PUENTES DE LA RED NACIONAL  
DE CARRETERAS ZONA SUR**

**INFORME PUENTE CHICUMBE**

**24-3603-002.00**

**ORTEGA - GUAMO**

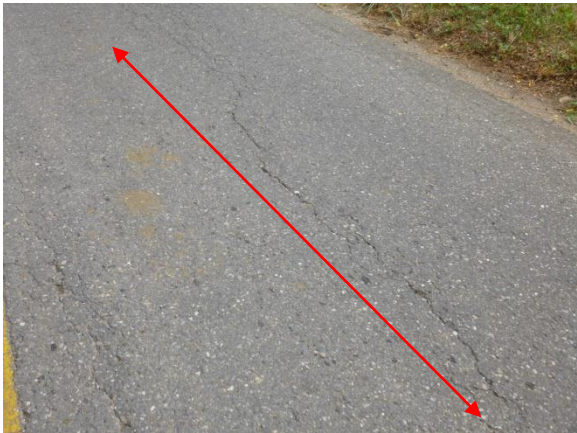
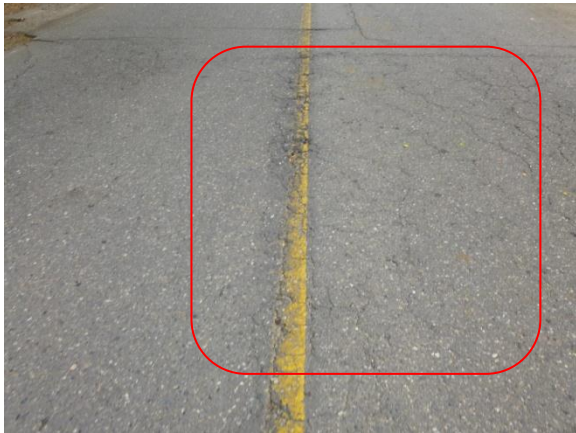
**Tabla 2 Resumen Inspección Superficie del Puente**

La superficie del puente es en asfalto, presenta una fisura longitudinal, fisuras transversales y desgaste de la misma. En el acceso 1 se nota deterioro de la carpeta asfáltica con piel de cocodrilo.

<b>CALIFICACIÓN OBTENIDA EN LA INSPECCIÓN:</b>			2 Algún daño, reparación necesaria cuando se presente la ocasión. El componente funciona como se diseñó.		
<b>ACTIVIDADES DE REPARACIÓN Y MANTENIMIENTO</b>					
<b>ID</b>	<b>ACTIVIDAD</b>	<b>UN</b>	<b>CANTIDAD</b>	<b>VR/UNI</b>	<b>VR/ TOTAL</b>
D	Reparación de pavimento asfáltico	M2	200	82.147,19	16.429.438,00

- Se recomienda la reparación del pavimento asfáltico ya que presenta piel de cocodrilo y fisura longitudinal y fisuras transversales.
- Se sugiere la limpieza de los bordillos y la pintura de los mismos, al igual que la pintura de las barandas.

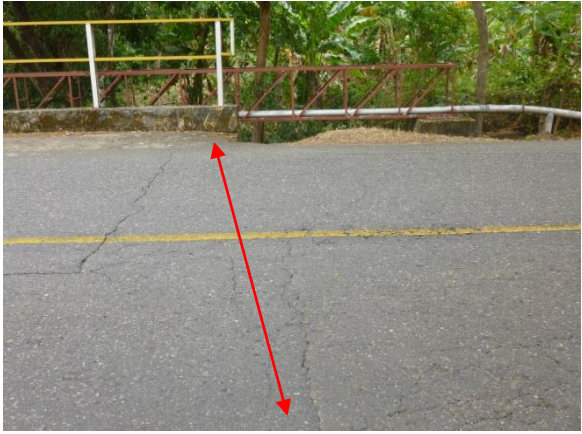
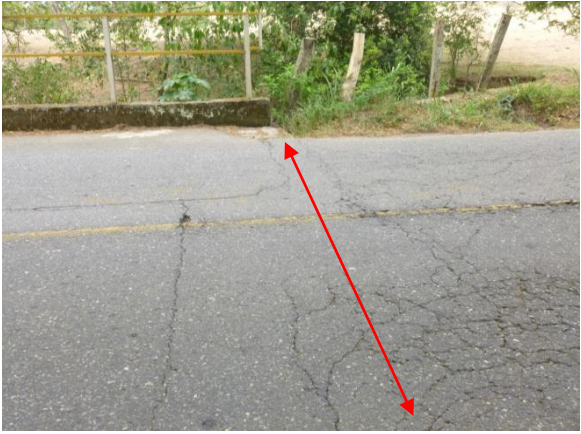
**Tabla 3 Resumen Inspección Principal Juntas de Expansión**

No se evidencia el tipo de junta ya que posee una carpeta asfáltica que cubre los dispositivos.

<b>CALIFICACIÓN OBTENIDA EN LA INSPECCIÓN:</b>			0 Sin daño o Daño insignificante.		
<b>ACTIVIDADES DE REPARACIÓN Y MANTENIMIENTO</b>					
<b>ID</b>	<b>ACTIVIDAD</b>	<b>UN</b>	<b>CANTIDAD</b>	<b>VR/UNI</b>	<b>VR/ TOTAL</b>

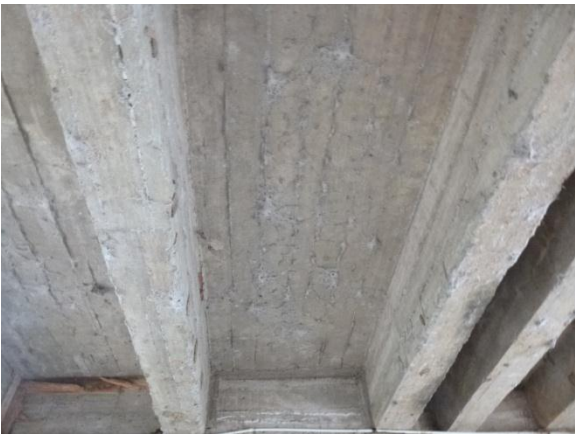
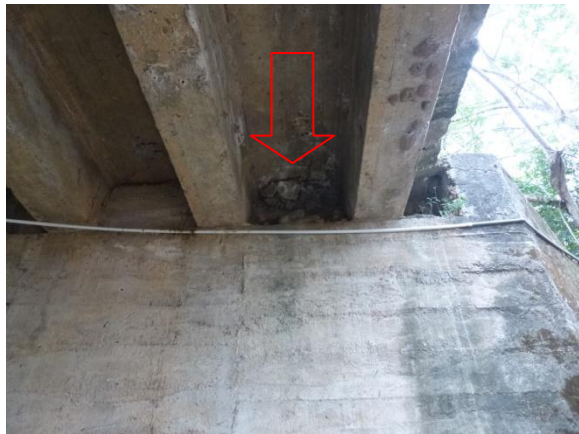
**Tabla 10 Resumen Inspección Losa**

La losa construida en concreto reforzado fue ampliada. Esta presenta junto al estribo 2 entre vigas 5 y 6 una explosión de concreto con lo cual quedó expuesto el acero. Hace falta prolongar drenes.

<b>CALIFICACIÓN OBTENIDA EN LA INSPECCIÓN:</b>			2 Algún daño, reparación necesaria cuando se presente la ocasión. El componente funciona como se diseñó.		
<b>ACTIVIDADES DE REPARACIÓN Y MANTENIMIENTO</b>					
<b>ID</b>	<b>ACTIVIDAD</b>	<b>UN</b>	<b>CANTIDAD</b>	<b>VR/UNI</b>	<b>VR/ TOTAL</b>
B	Reparación de concreto	M2	10	115.623,86	1.156.239,00
E	Reparación de Drenes	UND	6,0	28.615,76	171.695,00

- En la losa se recomienda arreglo en concreto para reparar la explosión del mismo al lado del estribo 2 entre vigas 5 y 6, al igual que las vigas.

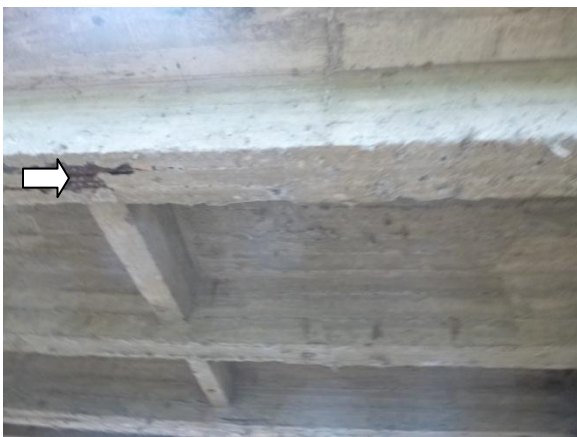
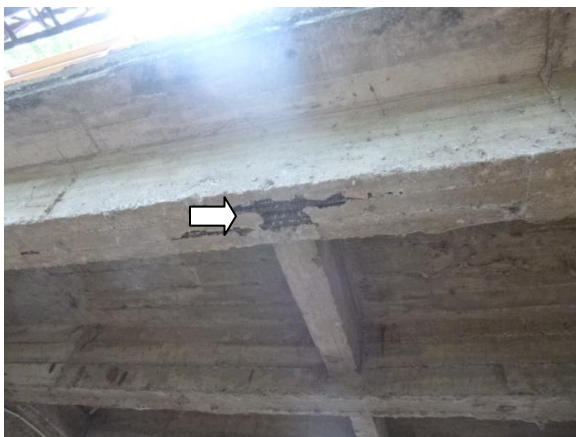
**Tabla 11 Resumen Inspección Vigas / Largueros / Diafragmas**

El puente inicialmente contaba con tres vigas, pero fue ampliado con tres vigas más para un total de seis vigas, se puede observar que las vigas 4, 5 y 6 presentan resanes. La viga 5 presenta desconchamiento junto al estribo 1 por oxidación del acero de refuerzo.

<b>CALIFICACIÓN OBTENIDA EN LA INSPECCIÓN:</b>			3 Daño significativo, reparación necesaria muy pronto.		
<b>ACTIVIDADES DE REPARACIÓN Y MANTENIMIENTO</b>					
<b>ID</b>	<b>ACTIVIDAD</b>	<b>UN</b>	<b>CANTIDAD</b>	<b>VR/UNI</b>	<b>VR/ TOTAL</b>
A	Reparación de concreto	M2	30	178.044,36	5.341.330,80
