**ESTUDIO DE INSPECCIÓN E INVENTARIO DE PUENTES DE LA RED NACIONAL
DE CARRETERAS ZONA SUR**

INFORME PUENTE CUCUANA

24-3603-003.00

ORTEGA - GUAMO

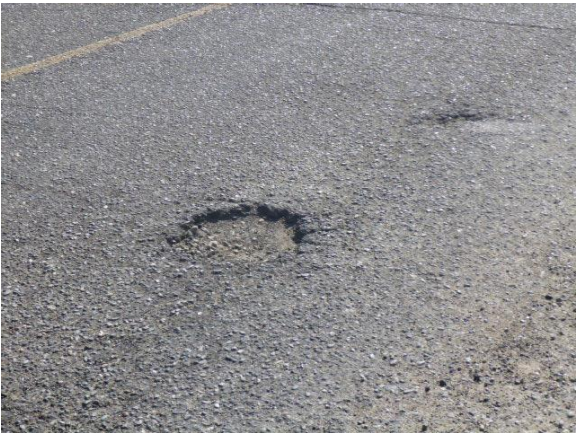
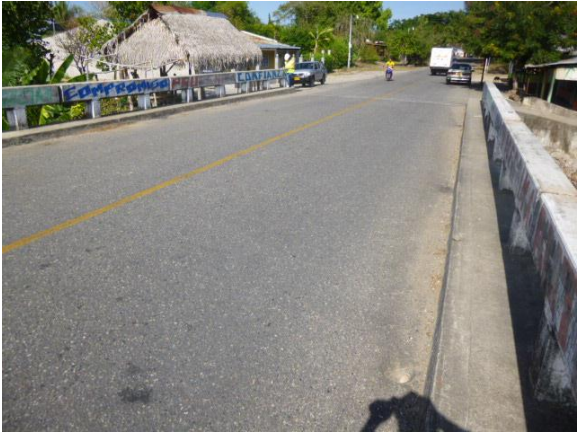
Tabla 2 Resumen Inspección Principal Superficie del Puente

La superficie del puente es en pavimento asfáltico y presenta baches, pérdida de material aglutinante, exposición de agregados, fisuras transversales y posible falla en el terraplén del ACC2.

CALIFICACIÓN OBTENIDA EN LA INSPECCIÓN:			2 Algún daño, reparación necesaria cuando se presente la ocasión. El componente funciona como se diseñó.		
ACTIVIDADES DE REPARACIÓN Y MANTENIMIENTO					
ID	ACTIVIDAD	UN	CANTIDAD	VR/UNI	VR/ TOTAL
D	Reparación de pavimento en asfalto	M2	100	82.147,19	8.214.719,00

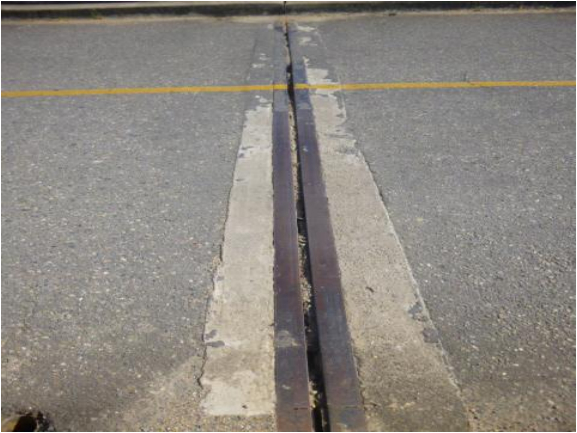
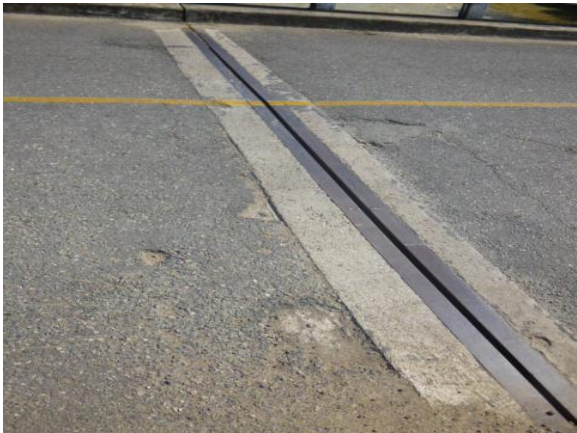
Tabla 3 Resumen Inspección Principal Juntas de Expansión

El puente tiene juntas de expansión intermedias y son ángulos de acero que permiten la filtración de agua hacia los estribos y pilas intermedias. En junta intermedia sobre PI1 se presenta deterioro del concreto de la junta y exposición menor de acero, pero no requiere tratamiento.

CALIFICACIÓN OBTENIDA EN LA INSPECCIÓN:			1 Daño pequeño pero no es necesario reparación (Excepto mantenimiento menor).		
ACTIVIDADES DE REPARACIÓN Y MANTENIMIENTO					
ID	ACTIVIDAD	UN	CANTIDAD	VR/UNI	VR/ TOTAL

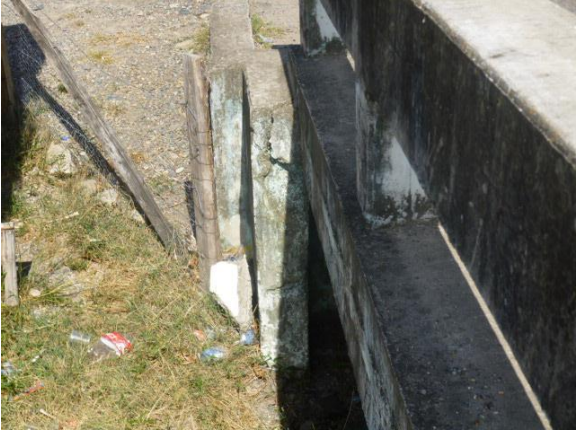
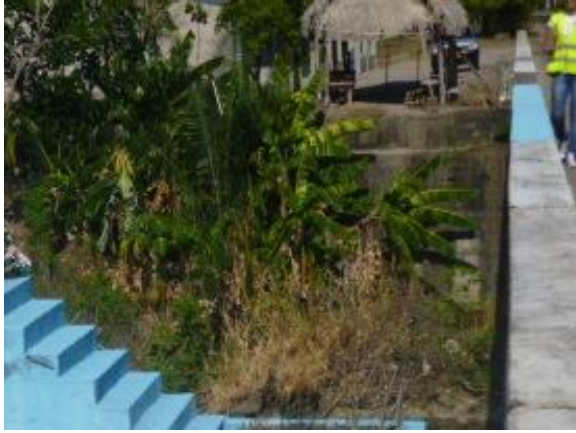
Tabla 6 Resumen Inspección Principal Conos/Taludes

Hay desarrollo de conos. Presenta erosión en conos de ambos accesos. Se presenta abundante vegetación y basuras. En ACC2 se presume la falla del cono generando empuje sobre la estructura, se sugiere revisiones periódicas para ver su avance. Se recomienda limpieza y rocería.

CALIFICACIÓN OBTENIDA EN LA INSPECCIÓN:			2 Algún daño, reparación necesaria cuando se presente la ocasión. El componente funciona como se diseñó.		
ACTIVIDADES DE REPARACIÓN Y MANTENIMIENTO					
ID	ACTIVIDAD	UN	CANTIDAD	VR/UNI	VR/ TOTAL
10	Limpieza (Rocería)	M2	150,0	59,12	8.868,00

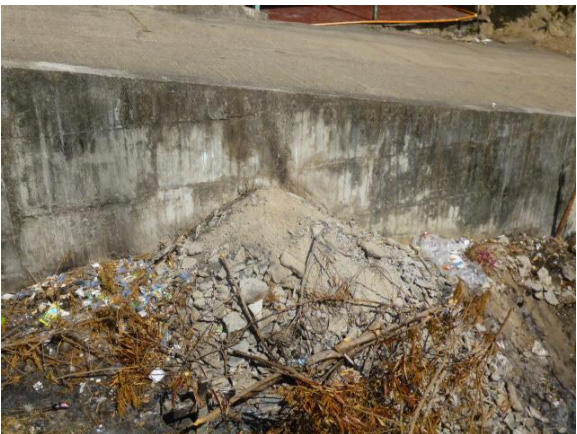
Tabla 7 Resumen Inspección Principal Aletas

Producto del empuje que se presenta en cono del ACC2, la AL3 tiene falla por desplazamiento. Se recomienda cambio de la estructura.

CALIFICACIÓN OBTENIDA EN LA INSPECCIÓN:			3 Daño significativo, reparación necesaria muy pronto.		
ACTIVIDADES DE REPARACIÓN Y MANTENIMIENTO					
ID	ACTIVIDAD	UN	CANTIDAD	VR/UNI	VR/ TOTAL
D	Cambio de la estructura	M2	4,0	314.647,32	1.258.590,00

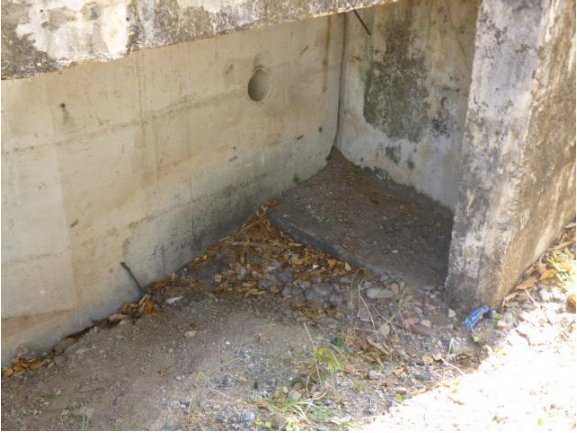
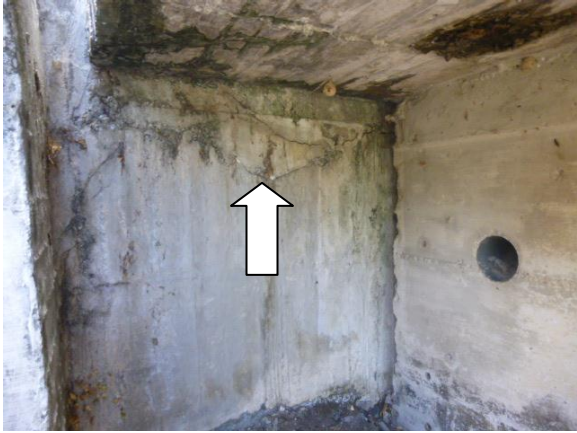
Tabla 8 Resumen Inspección Principal Estribos

En la inspección, se observó que el ES2 presenta fisura en todo su ancho de $e=1,0$ mm y se presume que es debido al empuje del cono, al parecer está estable, sin embargo se recomienda una revisión periódica para ver el estado de esta fisura.

CALIFICACIÓN OBTENIDA EN LA INSPECCIÓN:			2 Algún daño, reparación necesaria cuando se presente la ocasión. El componente funciona como se diseñó.		
ACTIVIDADES DE REPARACIÓN Y MANTENIMIENTO					
ID	ACTIVIDAD	UN	CANTIDAD	VR/UNI	VR/ TOTAL

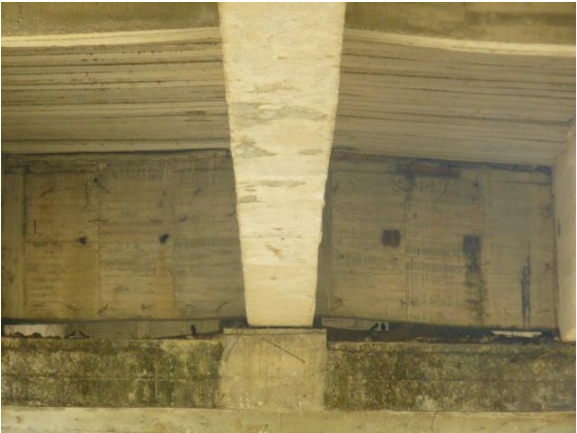
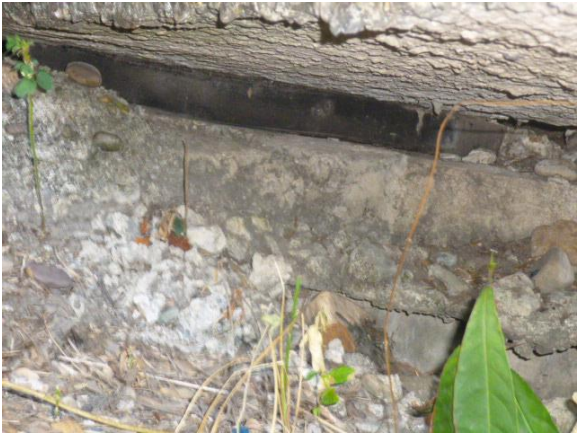
Tabla 10 Resumen Inspección Principal Apoyos

Los apoyos del puente son placas en neopreno y se encuentran en buen estado.

CALIFICACIÓN OBTENIDA EN LA INSPECCIÓN:			0 Sin daño o daño insignificante.		
ACTIVIDADES DE REPARACIÓN Y MANTENIMIENTO					
ID	ACTIVIDAD	UN	CANTIDAD	VR/UNI	VR/ TOTAL

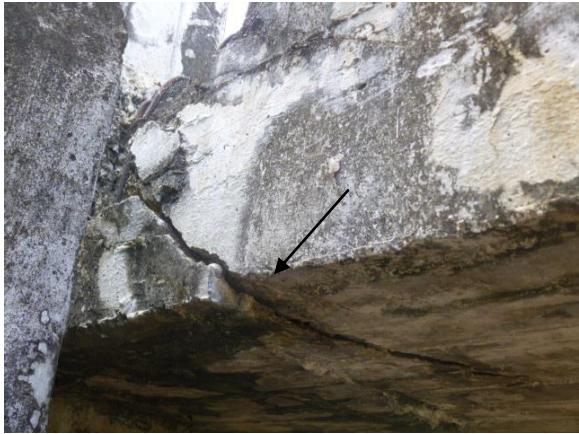
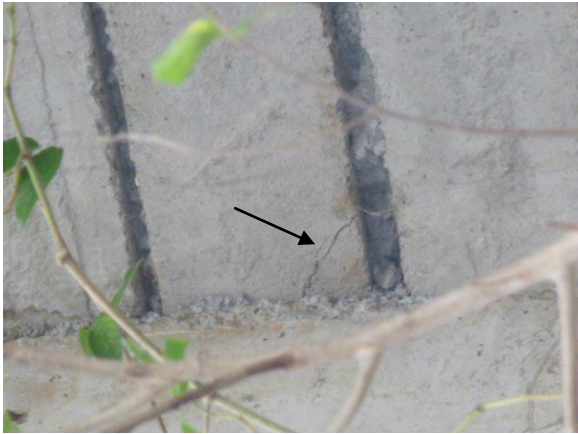
Tabla 11 Resumen Inspección Principal Losa

Debido al impacto sobre la baranda costado izquierdo extremo ACC2, la losa ha sido fracturada. Las placas prefabricadas que componen la losa presentan defectos constructivos y alguna fisuración menor con estallamiento localizados. Los voladizos de la placa presentan junta constructiva que permiten filtración menor de agua, especialmente en VL1 LU3. Se recomienda reparación de concreto y reparación de drenes.

CALIFICACIÓN OBTENIDA EN LA INSPECCIÓN:			3 Daño significativo, reparación necesaria muy pronto.		
ACTIVIDADES DE REPARACIÓN Y MANTENIMIENTO					
ID	ACTIVIDAD	UN	CANTIDAD	VR/UNI	VR/ TOTAL
B	Reparación de concreto	M2	1,0	115.623,86	115.624,00
E	Reparación de drenes	UND	10,0	28.615,76	286.158,00
