**ESTUDIO DE INSPECCIÓN E INVENTARIO DE PUENTES DE LA RED NACIONAL  
DE CARRETERAS ZONA SUR**

**INFORME PUENTE CALZÓN**

**24-3603-004.00**

**ORTEGA - GUAMO**

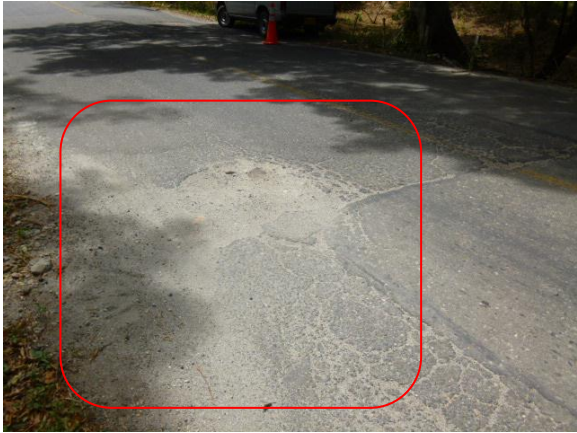
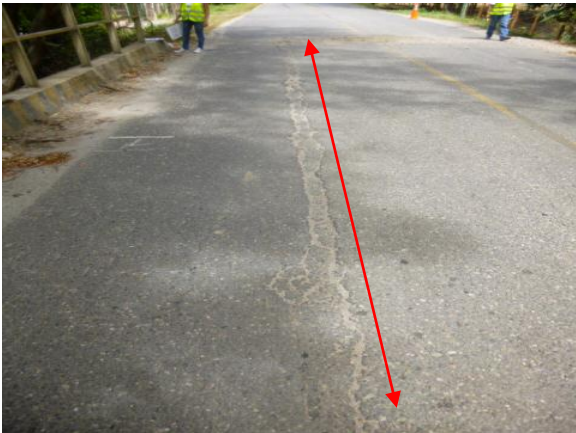
<b>COMPONENTE:</b> <u>Superficie del Puente Tipo 10</u>

La superficie del puente se encuentra en mal estado, presenta baches en los accesos, fisuras longitudinales y transversales en toda su luz, lo que genera serios problemas de seguridad para el tránsito y transeúntes que a diario pasan por este puente. Se recomienda cambio del pavimento asfáltico.

<b>CALIFICACIÓN OBTENIDA EN LA INSPECCIÓN:</b>			3 Daño significativo, reparación necesaria muy pronto.		
<b>ACTIVIDADES DE REPARACIÓN Y MANTENIMIENTO</b>					
<b>ID</b>	<b>ACTIVIDAD</b>	<b>UN</b>	<b>CANTIDAD</b>	<b>VR/UNI</b>	<b>VR/ TOTAL</b>
A	Cambio del pavimento asfáltico	M2	114,0	\$57.578,52	\$6.563.951,28

- Se recomienda cambio de la superficie asfáltica por presentar fisuras longitudinales, piel de cocodrilo, baches y falla en la estructura del pavimento.

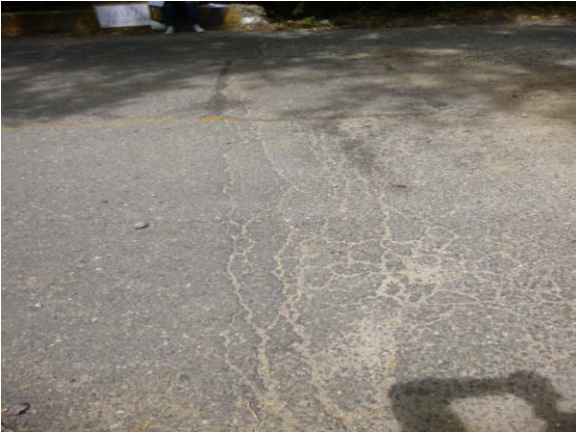
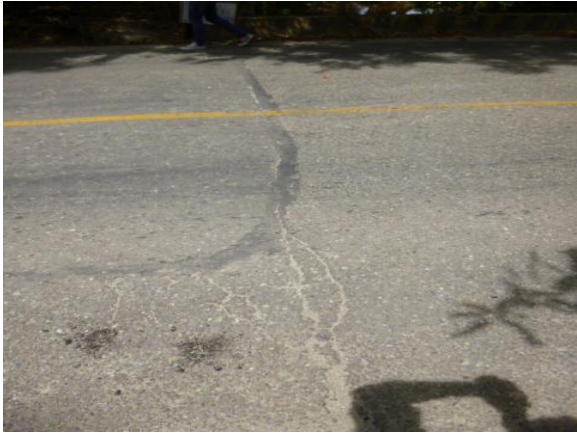
<b>COMPONENTE: <u>Juntas de Expansión Tipo 11</u></b>

Las juntas no se observan ya que se encuentran debajo de la superficie asfáltica. Aunque se evidencia fisuras y grietas en la carpeta de rodadura (sector de las juntas), no se presenta infiltración de agua a través de ellas hacia estribos y apoyos de los mismos.

<b>CALIFICACIÓN OBTENIDA EN LA INSPECCIÓN:</b>			1 Daño pequeño pero no es necesario reparación (Excepto mantenimiento menor).		
<b>ACTIVIDADES DE REPARACIÓN Y MANTENIMIENTO</b>					
<b>ID</b>	<b>ACTIVIDAD</b>	<b>UN</b>	<b>CANTIDAD</b>	<b>VR/UNI</b>	<b>VR/ TOTAL</b>

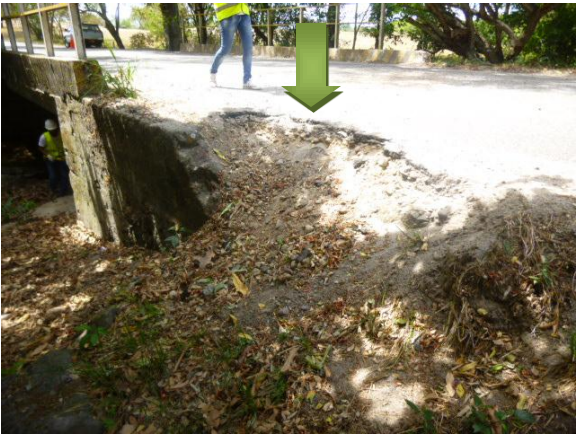
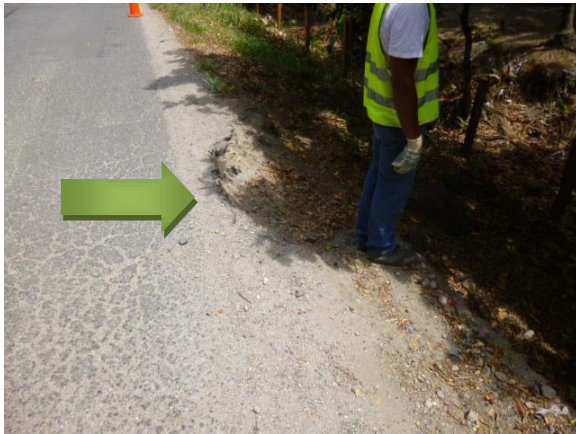
<b>COMPONENTE:</b> <u>Conos / Taludes</u>

Los conos de protección en ACC1 presentan falla por asentamiento, esto ha hecho que la AL1 haya fallado y se requiere la construcción de un elemento de contención (Prolongación de la misma).

<b>CALIFICACIÓN OBTENIDA EN LA INSPECCIÓN:</b>			3 Daño significativo, reparación necesaria muy pronto.		
<b>ACTIVIDADES DE REPARACIÓN Y MANTENIMIENTO</b>					
<b>ID</b>	<b>ACTIVIDAD</b>	<b>UN</b>	<b>CANTIDAD</b>	<b>VR/UNI</b>	<b>VR/ TOTAL</b>
Z	Muro en Concreto reforzado	M3	4,00	746.025,87	2.984.104,00

La AL1 presenta daño menor por asentamiento del cono y ésta será reparada con la contención del mismo.

- Es necesario realizar el cambio de baranda en acero por impacto y por no cumplir con norma INV.
- Al momento de la inspección, se observó que el puente presenta en ACC1 asentamiento, esto ha hecho que la AL1 haya fallado, por eso se requiere elemento de contención o prolongación de la aleta.

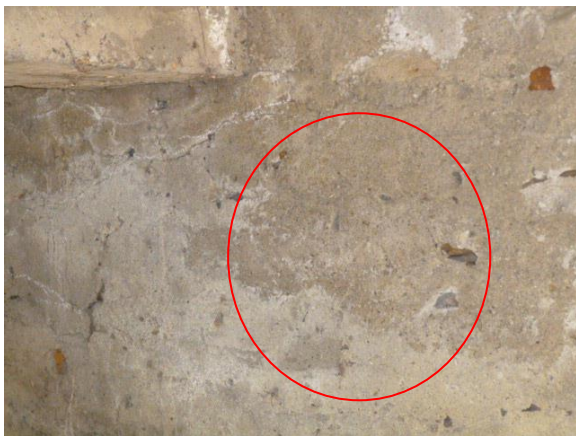
<b>COMPONENTE:</b> <u>Estribos Tipo 10 Material 20</u>

En la inspección, se observó que los estribos son en concreto ciclópeo con malas técnicas constructivas, se observa concreto poroso y juntas constructivas. Asimismo el ES1 presenta fisuras en diagonal con  $e=0,6$  mm y  $L=1,0$  m, sin embargo este daño ni interfiere con el funcionamiento estructural del mismo, se recomienda revisión periódica para observar si el espesor de la grieta a aumentado, porque al parecer se encuentra estable.

<b>CALIFICACIÓN OBTENIDA EN LA INSPECCIÓN:</b>			2 Algún daño, reparación necesaria cuando se presente la ocasión. El componente funciona como se diseñó.		
<b>ACTIVIDADES DE REPARACIÓN Y MANTENIMIENTO</b>					
<b>ID</b>	<b>ACTIVIDAD</b>	<b>UN</b>	<b>CANTIDAD</b>	<b>VR/UNI</b>	<b>VR/ TOTAL</b>

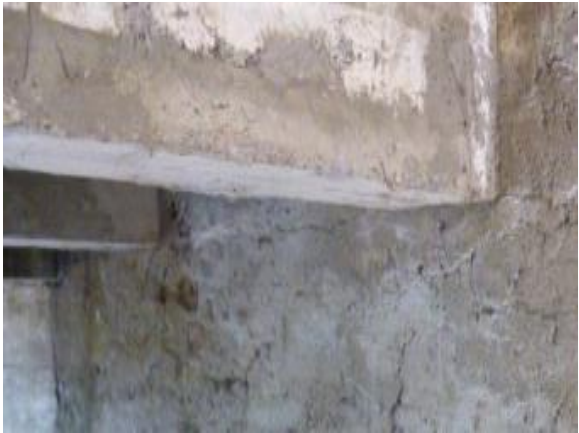
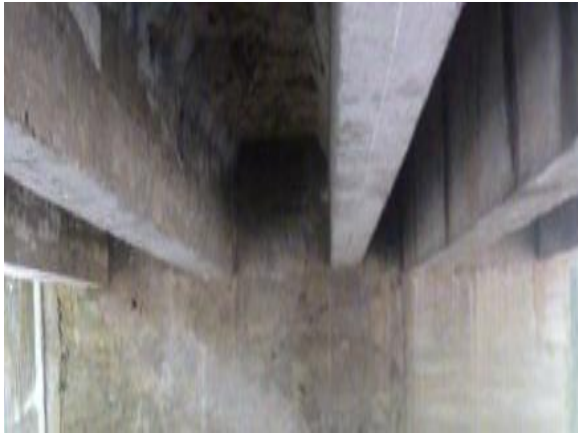
<b>COMPONENTE:</b> <u>Apoyos Tipo 10</u>

Los apoyos del puente son juntas constructivas y se encuentran en buen estado.

<b>CALIFICACIÓN OBTENIDA EN LA INSPECCIÓN:</b>			0 Sin daño o daño insignificante.		
<b>ACTIVIDADES DE REPARACIÓN Y MANTENIMIENTO</b>					
<b>ID</b>	<b>ACTIVIDAD</b>	<b>UN</b>	<b>CANTIDAD</b>	<b>VR/UNI</b>	<b>VR/ TOTAL</b>

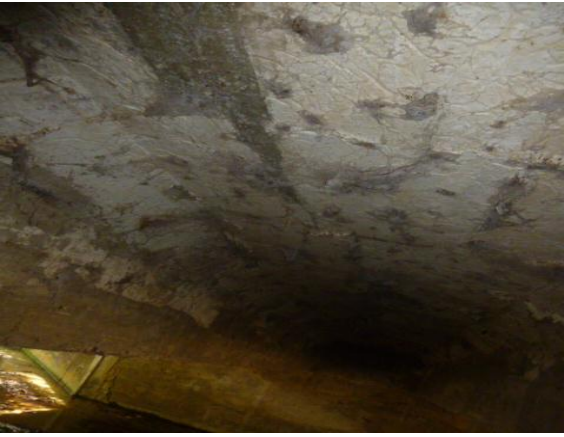
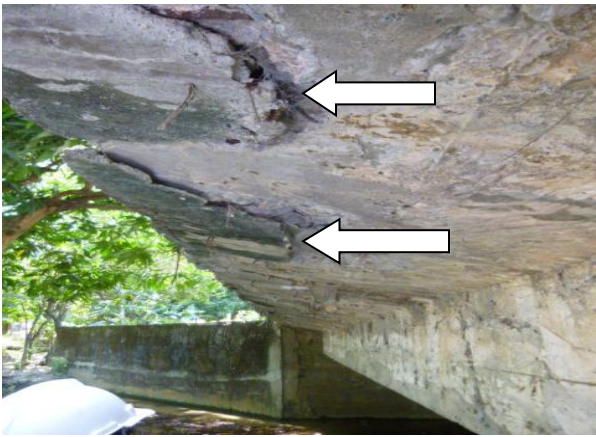
<b>COMPONENTE:</b> <u>Losa Tipo 13 Material 20</u>

Para la construcción de los bordillos y barandas del puente, se rompió inadecuadamente la losa y ésta no fue reparada de la forma más adecuada lo que ha generado junta constructiva entre los dos concretos y ha dejado expuesto el acero acelerando procesos de corrosión del mismo. Se recomienda reparación de concreto.

<b>CALIFICACIÓN OBTENIDA EN LA INSPECCIÓN:</b>			2 Algún daño, reparación necesaria cuando se presente la ocasión. El componente funciona como se diseñó.		
<b>ACTIVIDADES DE REPARACIÓN Y MANTENIMIENTO</b>					
<b>ID</b>	<b>ACTIVIDAD</b>	<b>UN</b>	<b>CANTIDAD</b>	<b>VR/UNI</b>	<b>VR/ TOTAL</b>
B	Reparación de concreto	M2	3,00	\$115.623,86	\$346.871,58

- Por malas técnicas constructivas y exposición de acero, se recomienda reparación de concreto en losa.

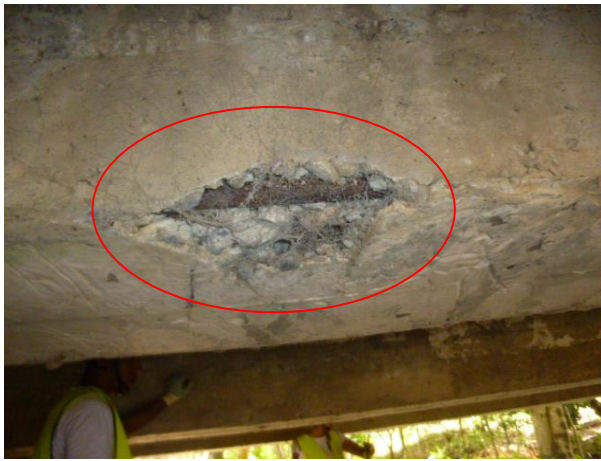
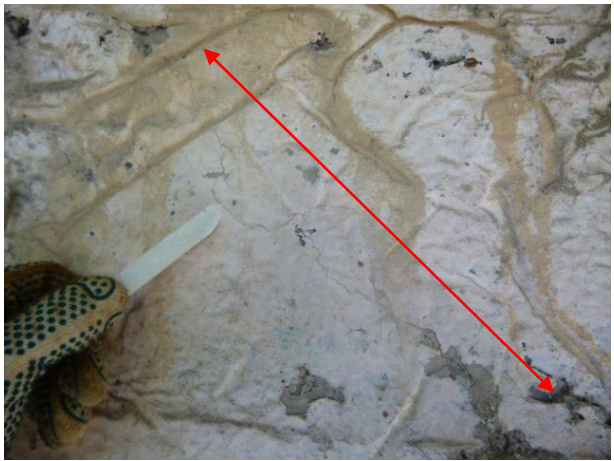
<b>COMPONENTE:</b> <u>Vigas Tipo10 Material 20</u>

La VL1 presenta fisura por cortante  $e=0,3$  mm y  $L=0,50$  m junto a ES1. En VL2 y VL3 se presentan hormigueros y fractura de concreto en patín de VL3 junto a ES2. En general las vigas evidencian malas técnicas constructivas.

<b>CALIFICACIÓN OBTENIDA EN LA INSPECCIÓN:</b>			2 Algún daño, reparación necesaria cuando se presente la ocasión. El componente funciona como se diseñó.		
<b>ACTIVIDADES DE REPARACIÓN Y MANTENIMIENTO</b>					
<b>ID</b>	<b>ACTIVIDAD</b>	<b>UN</b>	<b>CANTIDAD</b>	<b>VR/UNI</b>	<b>VR/ TOTAL</b>
A	Reparación de Concreto	M2	1,0	178.044,36	178.044,36

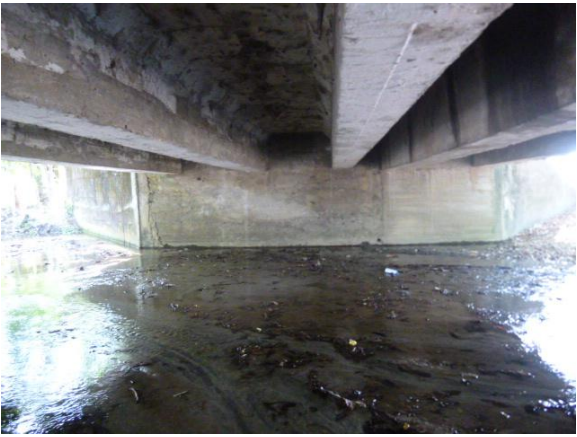
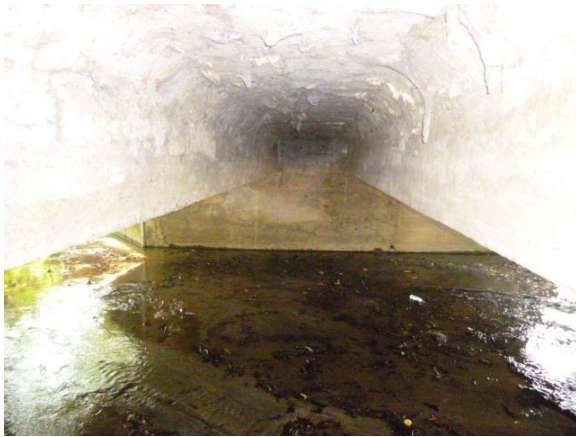
<b>COMPONENTE:</b> <u>Cauce</u>

El cauce ha migrado hacia al costado izquierdo contra ES2 pero no se evidencian signos de socavación y erosión en el mismo.

<b>CALIFICACIÓN OBTENIDA EN LA INSPECCIÓN:</b>			1 Sin daño o daño insignificante.		
<b>ACTIVIDADES DE REPARACIÓN Y MANTENIMIENTO</b>					
<b>ID</b>	<b>ACTIVIDAD</b>	<b>UN</b>	<b>CANTIDAD</b>	<b>VR/UNI</b>	<b>VR/ TOTAL</b>
