**ESTUDIO DE INSPECCIÓN E INVENTARIO DE PUENTES DE LA RED NACIONAL
DE CARRETERAS ZONA SUR**

INFORME PUENTE LA ARENOSA I

24-3603-005.00

ORTEGA - GUAMO

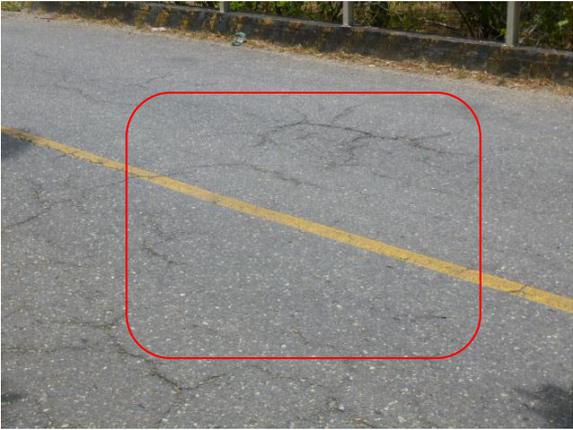
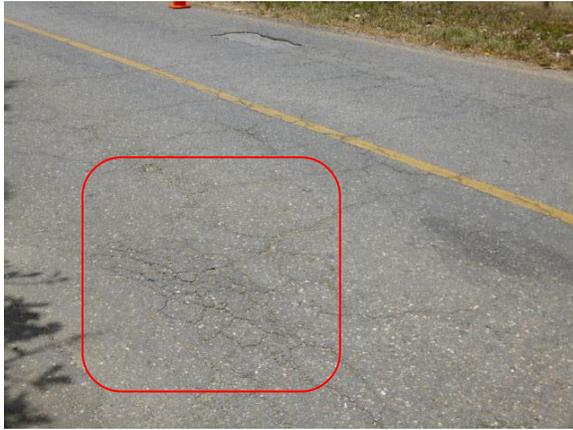
COMPONENTE: <i>Superficie del Puente Tipo 10</i>

La superficie del puente se encuentra en mal estado, presenta baches en los accesos, piel de cocodrilo y fisuras longitudinales y transversales en toda su luz, desgaste y falla en la estructura del pavimento, lo que genera problemas de seguridad para el tránsito y transeúntes. Se recomienda cambio del pavimento asfáltico.

CALIFICACIÓN OBTENIDA EN LA INSPECCIÓN:			3 Daño significativo, reparación necesaria muy pronto.		
ACTIVIDADES DE REPARACIÓN Y MANTENIMIENTO					
ID	ACTIVIDAD	UN	CANTIDAD	VR/UNI	VR/ TOTAL
A	Cambio del pavimento asfáltico	M2	139,0	\$57.578,52	\$8.003.414,28

- Se recomienda cambio de la superficie asfáltica por presentar fisuras longitudinales, piel de cocodrilo, baches, falla en la estructura del pavimento y deterioro general de la de la superficie.

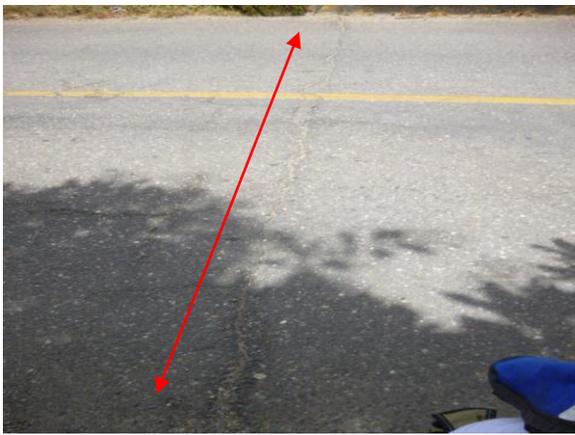
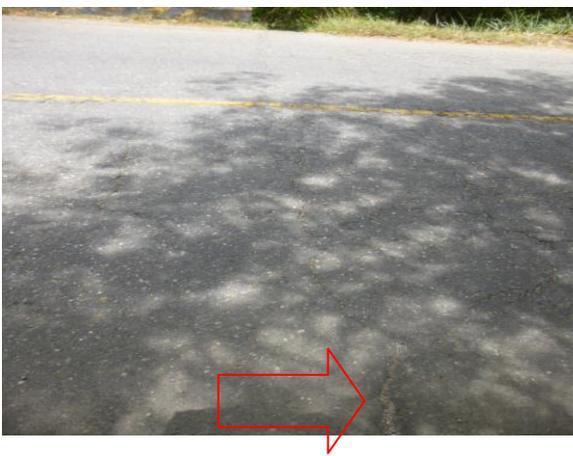
COMPONENTE: <u>Juntas de Expansión Tipo 11</u>

Las juntas no se observan ya que se encuentran bajo la superficie asfáltica. Se evidencia fisuras y grietas en la carpeta de rodadura (sector de las juntas), lo que permite infiltración menor de agua a través de ellas hacia la sub y súper estructura generando efectos de carbonatación. No se considera necesaria reparación urgente, ya que con la reparación del pavimento, estas filtraciones desaparecerán.

CALIFICACIÓN OBTENIDA EN LA INSPECCIÓN:			2 Algún daño, reparación necesaria cuando se presente la ocasión. El componente funciona como se diseñó.		
ACTIVIDADES DE REPARACIÓN Y MANTENIMIENTO					
ID	ACTIVIDAD	UN	CANTIDAD	VR/UNI	VR/ TOTAL

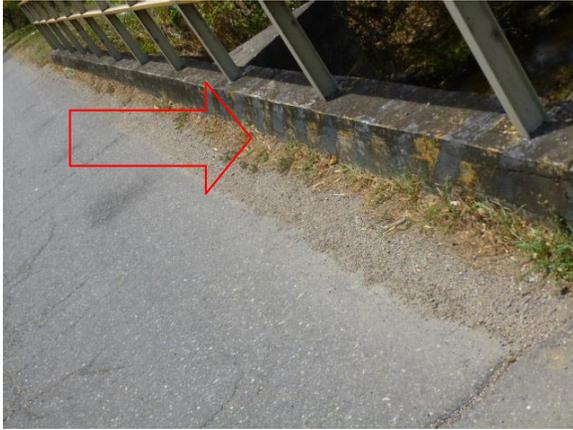
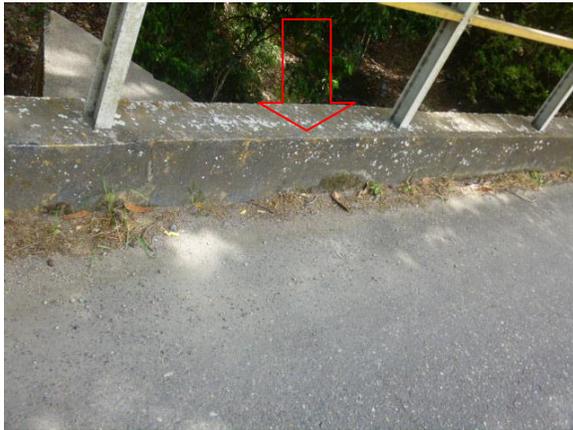
COMPONENTE: <u>Andenes, Bordillos</u>

El puente no cuenta con andenes. Los bordillos presentan contaminación por intemperismo y falta de pintura. Se recomienda mantenimiento rutinario.

CALIFICACIÓN OBTENIDA EN LA INSPECCIÓN:			1 Daño pequeño pero no es necesario reparación (Excepto mantenimiento menor).		
ACTIVIDADES DE REPARACIÓN Y MANTENIMIENTO					
ID	ACTIVIDAD	UN	CANTIDAD	VR/UNI	VR/ TOTAL
10	Limpieza	ML	37,5	590,08	22.128,00
34	Pintura	ML	37,5	\$5.600	\$210.000

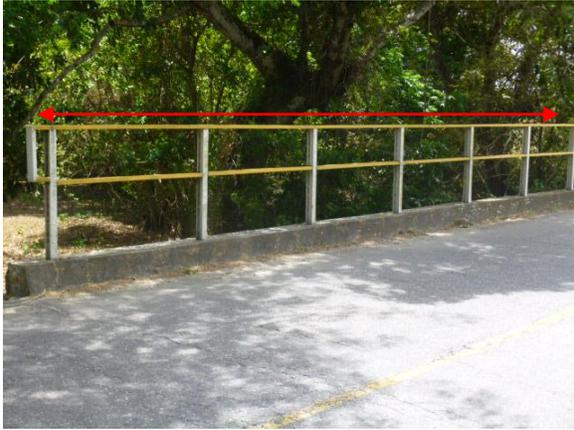
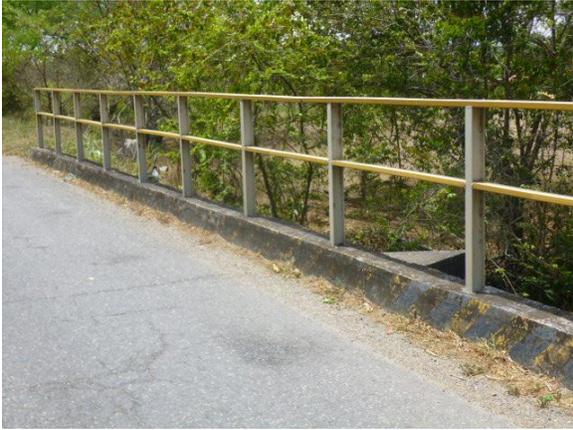
COMPONENTE: <i>Barandas Tipo 50</i>

Las barandas del puente no están dentro de los estándares de seguridad del INV, generando inseguridad en la carretera tanto para vehículos como para peatones. Se recomienda el cambio de la misma por una que cumpla con la normatividad vigente ya que no brinda seguridad y no es apta para el tráfico.

CALIFICACIÓN OBTENIDA EN LA INSPECCIÓN:			4 Daño grave, reparación necesaria inmediatamente.		
ACTIVIDADES DE REPARACIÓN Y MANTENIMIENTO					
ID	ACTIVIDAD	UN	CANTIDAD	VR/UNI	VR/ TOTAL
D	Cambio de baranda de acero	ML	37,50	273.249,19	10.246.845,00

- Es necesario realizar el cambio de baranda en acero por no estar dentro de los estándares de seguridad del INV.
- Al momento de la inspección, se observó que el cauce ha socavado la placa de protección, la pila y el ES1, por eso se recomienda encamisado de concreto reforzado para protección y evitar que estos componentes puedan presentar fallas estructurales.

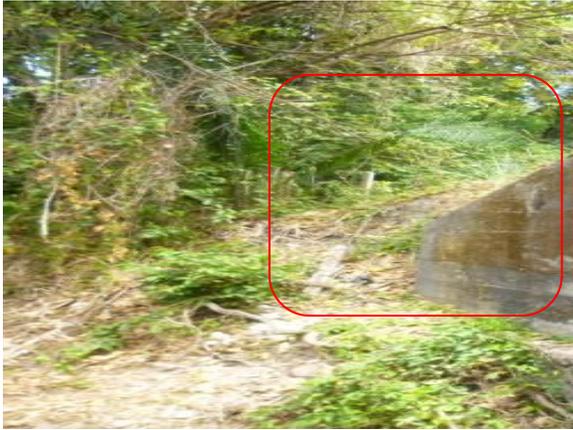
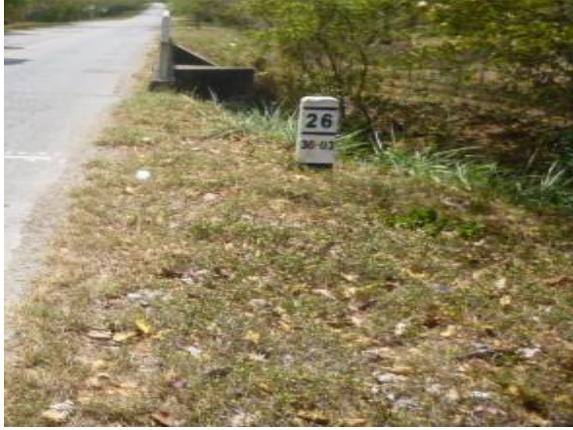
COMPONENTE: <u>Conos / Taludes</u>

Hay desarrollo de conos. Cono en ACC2 costado izquierdo presenta posible asentamiento de carácter menor por inclinación del talud del terraplén. Se encuentran en buen estado y se recomienda limpieza y rocería.

CALIFICACIÓN OBTENIDA EN LA INSPECCIÓN:			1 Daño pequeño pero no es necesario reparación (Excepto mantenimiento menor).		
ACTIVIDADES DE REPARACIÓN Y MANTENIMIENTO					
ID	ACTIVIDAD	UN	CANTIDAD	VR/UNI	VR/ TOTAL
10	Limpieza (Rocería)	M2	250,0	\$59,12	\$14.780

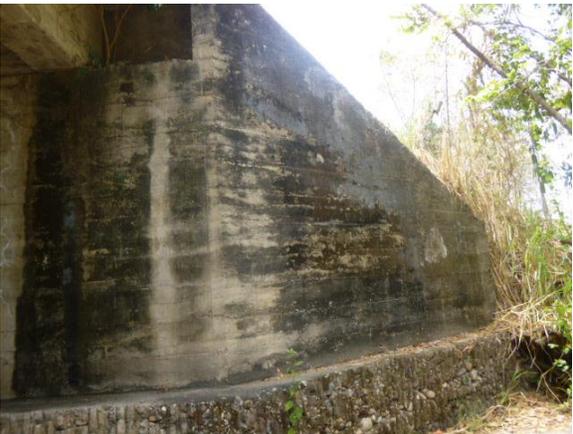
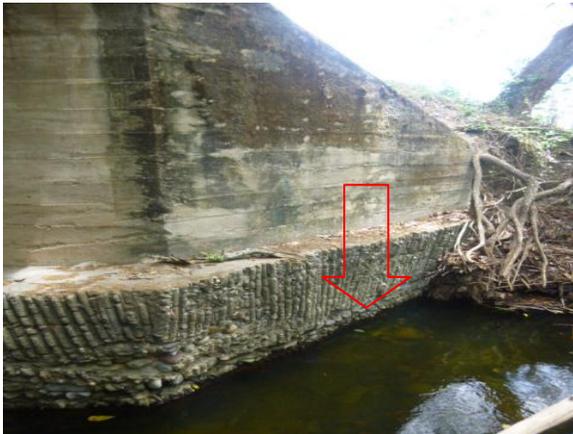
COMPONENTE: <u>Aletas</u>

Debido a la dirección que tiene el flujo del cauce, se presenta socavación en AL1 y AL2. Se recomienda realizar el correspondiente recalce tal como se llevó a cabo en la AL3.

CALIFICACIÓN OBTENIDA EN LA INSPECCIÓN:			2 Algún daño, reparación necesaria cuando se presente la ocasión. El componente funciona como se diseñó.		
ACTIVIDADES DE REPARACIÓN Y MANTENIMIENTO					
ID	ACTIVIDAD	UN	CANTIDAD	VR/UNI	VR/ TOTAL
B	Encamisado de concreto reforzado para protección	M2	10,0	149.205,17	1.492.052,00

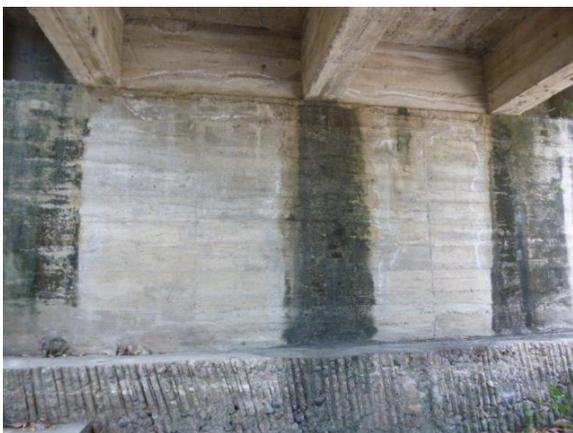
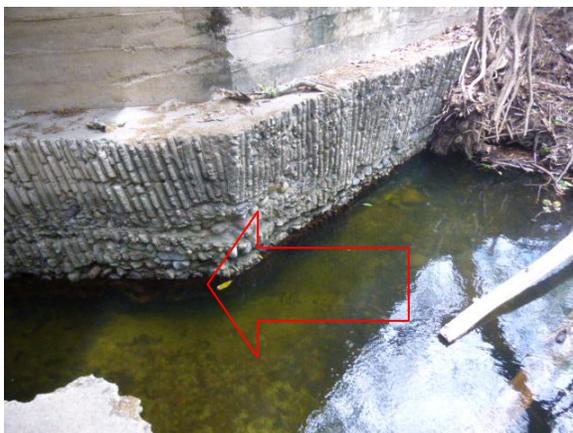
COMPONENTE: <u>Estribos Tipo 10 Material 20</u>

En la inspección, se observó que los estribos presentan carbonatación por infiltración de agua a través de las juntas de expansión. El ES1 evidencia socavación por la dirección que tiene el flujo del cauce y requiere recalce.

CALIFICACIÓN OBTENIDA EN LA INSPECCIÓN:			2 Algún daño, reparación necesaria cuando se presente la ocasión. El componente funciona como se diseñó.		
ACTIVIDADES DE REPARACIÓN Y MANTENIMIENTO					
ID	ACTIVIDAD	UN	CANTIDAD	VR/UNI	VR/ TOTAL
B	Encamisado de concreto reforzado para protección.	M2	9,0	149.205,17	1.342.847,00

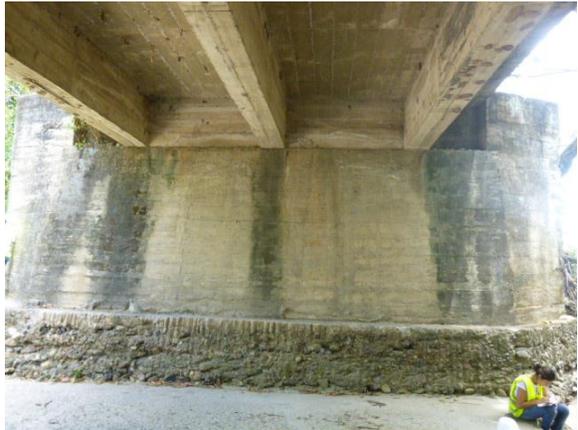
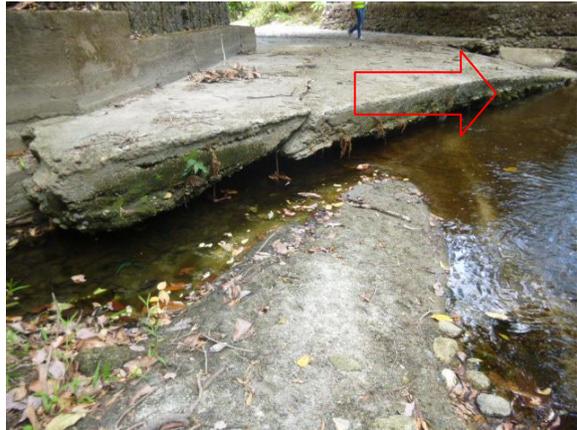
COMPONENTE: <u>Pilas Tipo 10 Material 20</u>

Debido a que el cauce ha migrado hacia el lado derecho y por consiguiente tiene un curso errático, ha generado socavación en la pila intermedia, se recomienda una revisión periódica para ver si a avanzado la socavación.

CALIFICACIÓN OBTENIDA EN LA INSPECCIÓN:			2 Algún daño, reparación necesaria cuando se presente la ocasión. El componente funciona como se diseñó.		
ACTIVIDADES DE REPARACIÓN Y MANTENIMIENTO					
ID	ACTIVIDAD	UN	CANTIDAD	VR/UNI	VR/ TOTAL

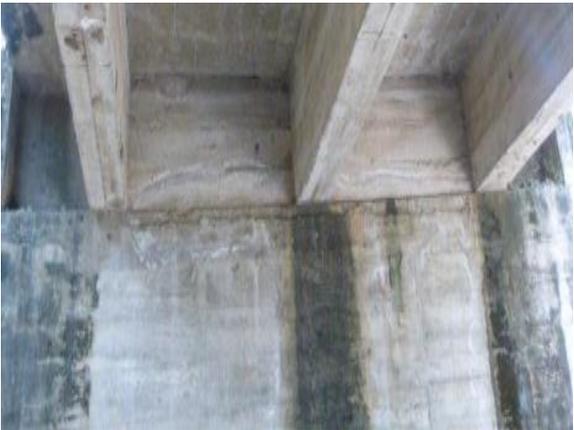
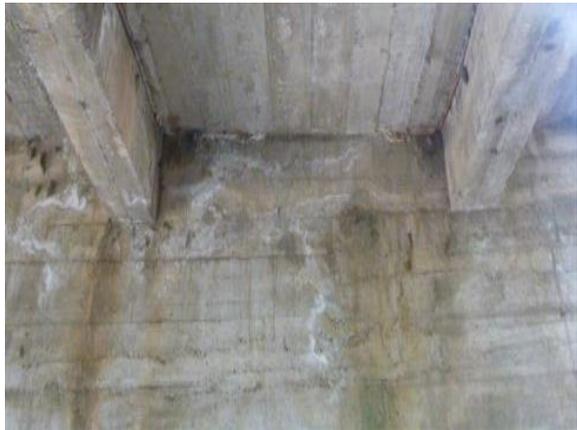
COMPONENTE: <u>Apoyos Tipo 10</u>

Los apoyos del puente son juntas constructivas y se encuentran en buen estado. Se recomienda mantenimiento preventivo.

CALIFICACIÓN OBTENIDA EN LA INSPECCIÓN:			0 Sin daño o daño insignificante.		
ACTIVIDADES DE REPARACIÓN Y MANTENIMIENTO					
ID	ACTIVIDAD	UN	CANTIDAD	VR/UNI	VR/ TOTAL

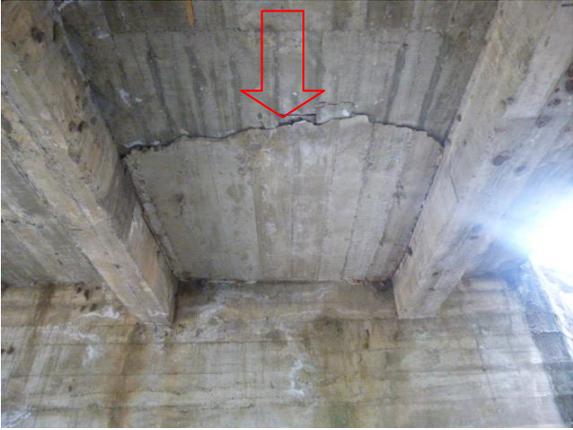
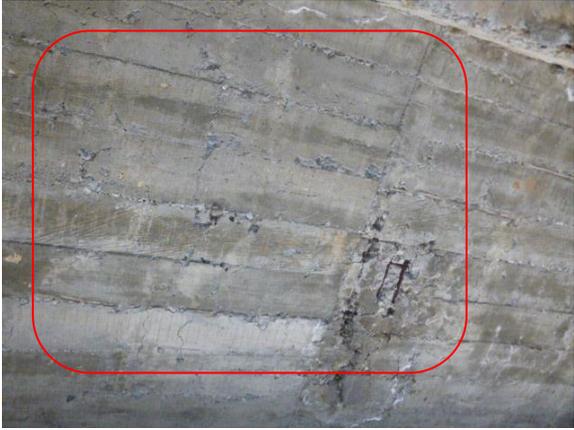
COMPONENTE: <u>Losa Tipo 13 Material 20</u>

La losa en LU1 entre VL2 y VL3, presenta fisuración amplia en forma de grilla con $e=0,6$ mm lo que puede poner en riesgo la estabilidad de la estructura y su funcionalidad. Se recomienda Inspección Especial para determinar efectos y causas del daño. Una vez se obtengan los resultados del análisis detallado se podrán recomendar la cantidad y alcance las reparaciones necesarias y adecuadas. Debe tenerse en cuenta que el puente tiene un capacidad de carga de 20 TON y actualmente por la vía circulan mulas de hasta 35 TON de carga, situación que está llevando al límite el funcionamiento estructural del puente.

CALIFICACIÓN OBTENIDA EN LA INSPECCIÓN:			3 Daño significativo, reparación necesaria muy pronto.		
ACTIVIDADES DE REPARACIÓN Y MANTENIMIENTO					
ID	ACTIVIDAD	UN	CANTIDAD	VR/UNI	VR/ TOTAL
Z	Estudios y Diseños para el reforzamiento de la estructura.	GL	1,0	6.000.000,0	6.000.000,0

- Se recomienda Inspección Especial en losa por presentar fisuración en forma de grilla y así determinar las causas del daño y su respectiva reparación.

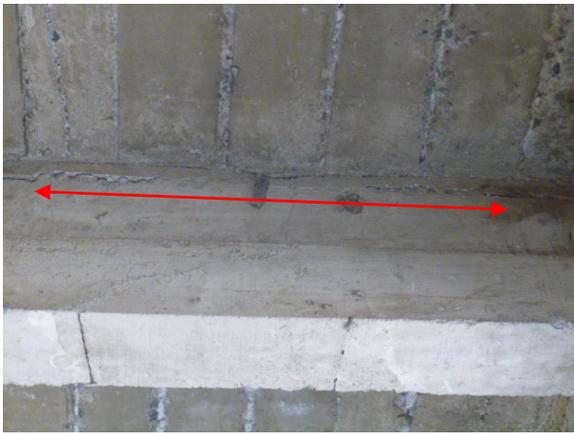
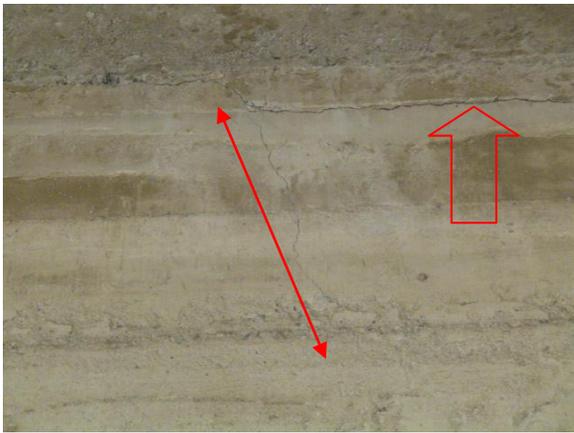
COMPONENTE: <u>Vigas Tipo10 Material 20</u>

En LU2 todos los componentes (vigas y riostras) presentan fracturas en contacto con la losa. En VL2 se presenta fisuración por cortante de $e=0,5$ mm y $L=1,0$ m junto a ES2 y junto a PI1. Se recomienda reparación con Inyección de Grietas.

CALIFICACIÓN OBTENIDA EN LA INSPECCIÓN:			3 Daño significativo, reparación necesaria muy pronto.		
ACTIVIDADES DE REPARACIÓN Y MANTENIMIENTO					
ID	ACTIVIDAD	UN	CANTIDAD	VR/UNI	VR/ TOTAL
D	Inyección de grietas	ML	38,0	71.483,20	2.716.362,00

- En cuanto a las vigas, reparación con inyección de grietas, ya que se evidencian fracturas y fisuración por cortante en vigas y riostras.
- La placa de fondo no presenta una llave o viga descolgada en los bordes de entrada y salida para evitar la socavación, lo que ha generado una infiltración y arrastre de sedimentos causando la falla de la placa; así mismo continuar con la construcción de esta placa de protección en la otra luz para garantizar un funcionamiento uniforme. Por lo anterior se deberá realizar la inspección especial para revisar más que todo el problema de socavación que puede llegar a afectar a los estribos y aletas.

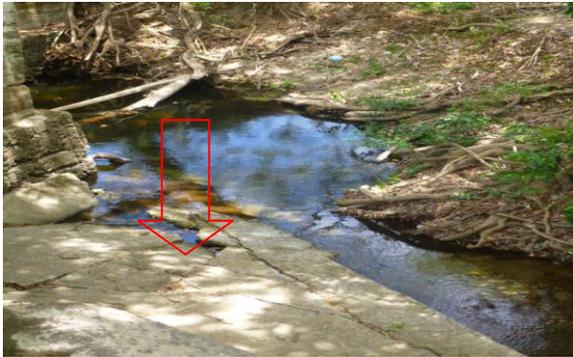
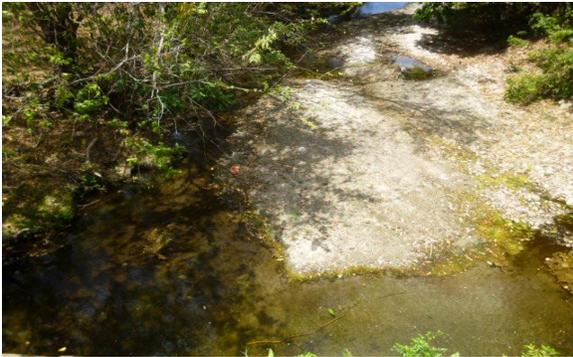
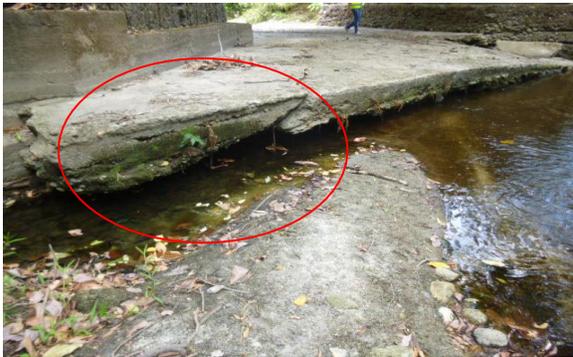
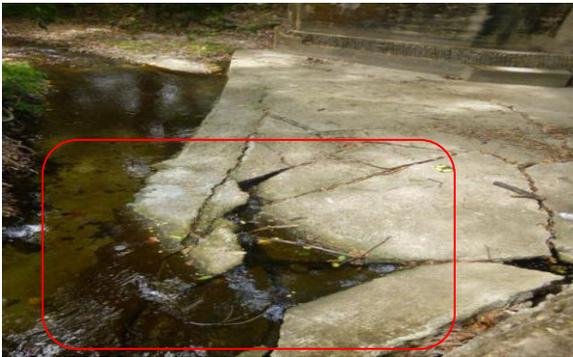
COMPONENTE: <u>Cauce</u>

El cauce ha socavado la placa de protección, la pila y el ES1 debido a la migración hacia el costado derecho. Deberá realizarse un estudio hidrológico para determinar la funcionalidad de la placa que actualmente no cumple su fin.

CALIFICACIÓN OBTENIDA EN LA INSPECCIÓN:		3 Daño significativo, reparación necesaria muy pronto.			
ACTIVIDADES DE REPARACIÓN Y MANTENIMIENTO					
ID	ACTIVIDAD	UN	CANTIDAD	VR/UNI	VR/ TOTAL
Z	Estudios y Diseños para control de efectos de socavación.	GL	1,0	5.000.000,0	5.000.000,0
