### ESTUDIO DE INSPECCIÓN E INVENTARIO DE PUENTES DE LA RED NACIONAL DE CARRETERAS ZONA SUR

### INFORME PUENTE GUAMAL I

**24-3603-006.00**

**ORTEGA - GUAMO**

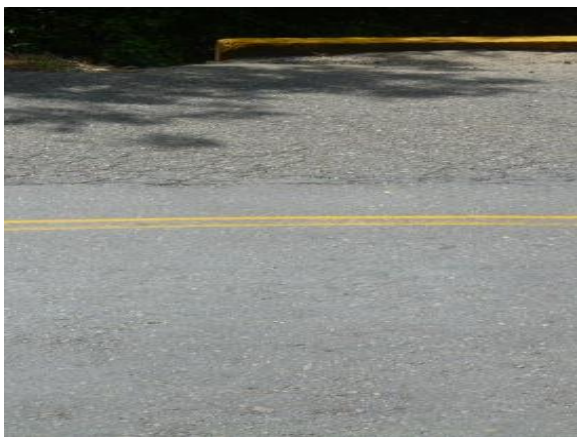
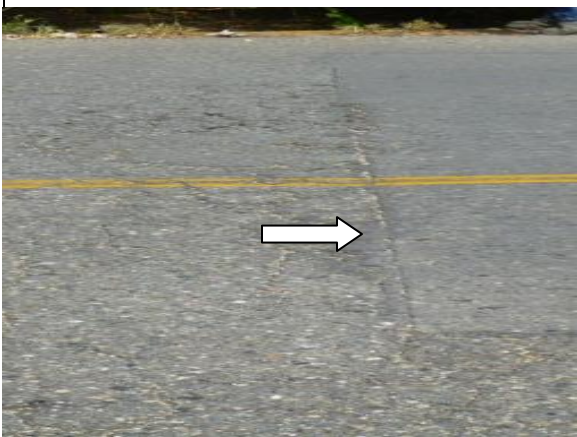
<b>COMPONENTE:</b> <u>Juntas de Expansión Tipo 11</u>

Las juntas de expansión del puente se encuentran debajo de la superficie de rodadura. Sin embargo se observan pequeñas fisuras en el pavimento, lo que permite la filtración menor de agua a través de ellas generando efectos de carbonatación en estribos. No se requiere reparación urgente ya que con la reparación del pavimento asfáltico esta pequeña infiltración hacia estribos desaparecerá

<b>CALIFICACIÓN OBTENIDA EN LA INSPECCIÓN:</b>			1 Daño pequeño pero no es necesario reparación (Excepto mantenimiento menor).		
<b>ACTIVIDADES DE REPARACIÓN Y MANTENIMIENTO</b>					
<b>ID</b>	<b>ACTIVIDAD</b>	<b>UN</b>	<b>CANTIDAD</b>	<b>VR/UNI</b>	<b>VR/ TOTAL</b>

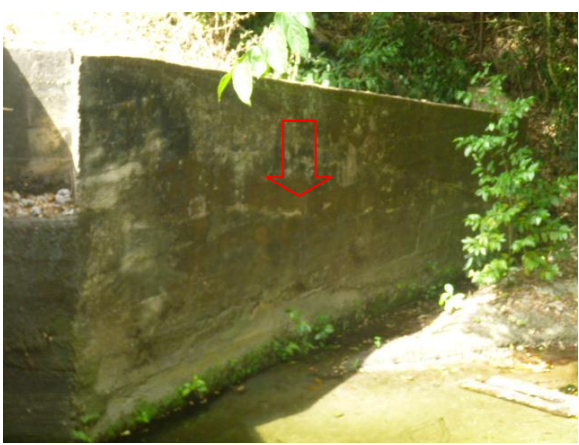
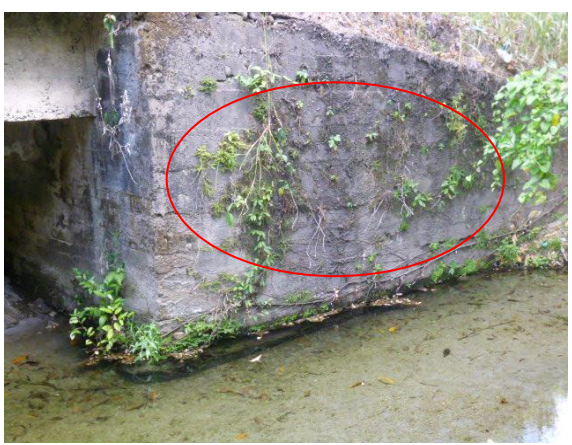
<b>COMPONENTE:</b> <u>Aletas</u>

Las aletas del puente presentan socavación local menor debido al mal encauzamiento del río además, se observan juntas de tipo constructivo debidas a procesos constructivos antitécnicos.

<b>CALIFICACIÓN OBTENIDA EN LA INSPECCIÓN:</b>			2 Algún daño, reparación necesaria cuando se presente la ocasión. El componente funciona como se diseñó.		
<b>ACTIVIDADES DE REPARACIÓN Y MANTENIMIENTO</b>					
<b>ID</b>	<b>ACTIVIDAD</b>	<b>UN</b>	<b>CANTIDAD</b>	<b>VR/UNI</b>	<b>VR/ TOTAL</b>
10	Limpieza (Aletas)	M2	32,0	2.304,71	73.751,00

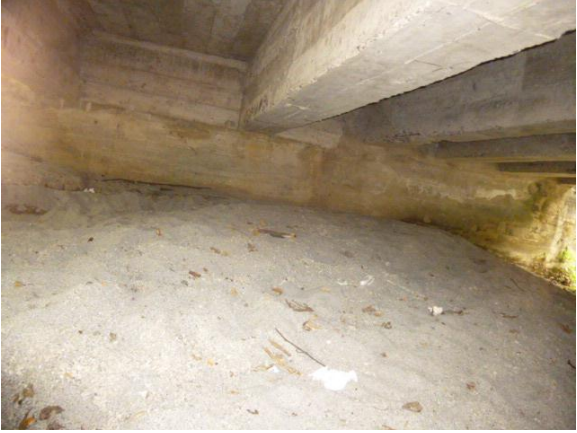
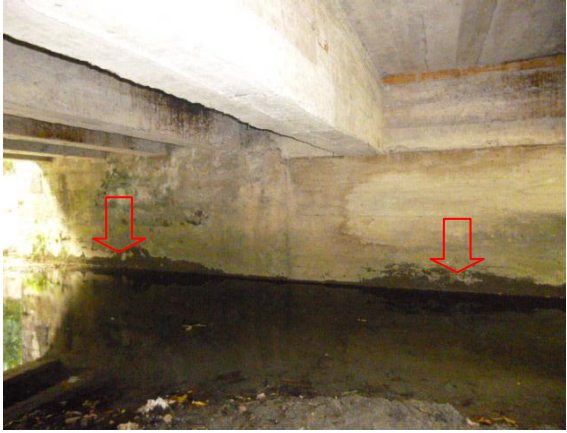
<b>COMPONENTE:</b> <u>Estribos Tipo 10 Material 20</u>

Al momento de la inspección, se observó que el ES1 al igual que en ES2 presenta socavación local incipiente. Así mismo, humedad excesiva por capilaridad debido a la dirección que ha tomado el flujp del río.

<b>CALIFICACIÓN OBTENIDA EN LA INSPECCIÓN:</b>			2 Algún daño, reparación cuando se presente la ocasión. El componente funciona como se diseñó.		
<b>ACTIVIDADES DE REPARACIÓN Y MANTENIMIENTO</b>					
<b>ID</b>	<b>ACTIVIDAD</b>	<b>UN</b>	<b>CANTIDAD</b>	<b>VR/UNI</b>	<b>VR/ TOTAL</b>

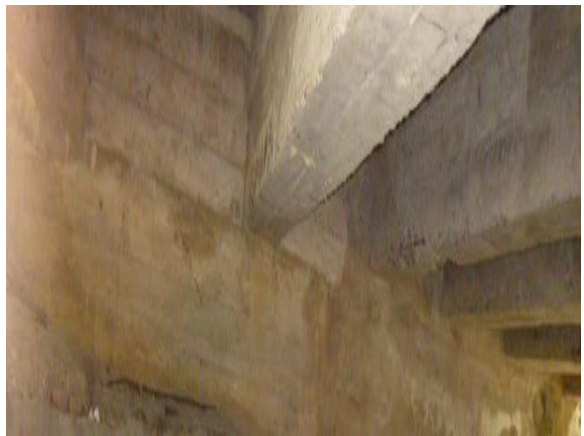
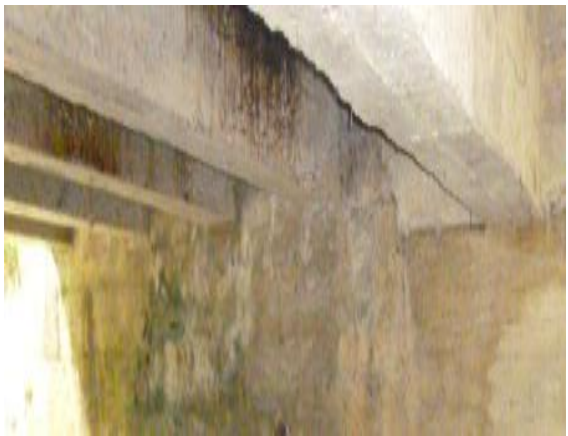
<b>COMPONENTE:</b> <u>Apoyos Tipo 10</u>

El apoyo encontrado entre los estribos y las vigas del puente son juntas de construcción que se encuentran en buenas condiciones.

<b>CALIFICACIÓN OBTENIDA EN LA INSPECCIÓN:</b>			0 Sin daño o Daño insignificante		
<b>ACTIVIDADES DE REPARACIÓN Y MANTENIMIENTO</b>					
ID	ACTIVIDAD	UN	CANTIDAD	VR/UNI	VR/ TOTAL

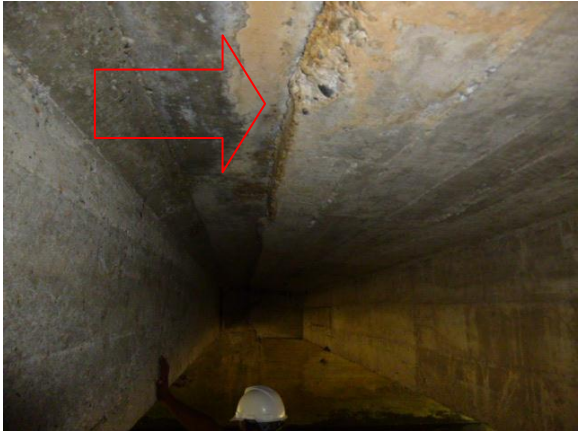
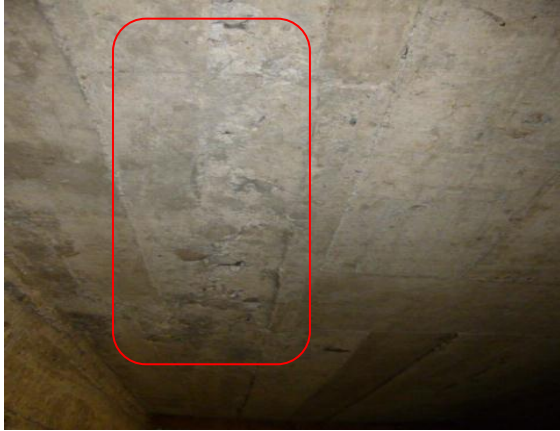
<b>COMPONENTE:</b> <u>Losa Tipo 14 Material 20</u>

La losa del puente presenta problemas constructivos por falta de recubrimiento y procesos de vibrado insuficiente, lo que ha generado porosidad en el concreto, exposición del acero y corrosión del mismo.

<b>CALIFICACIÓN OBTENIDA EN LA INSPECCIÓN:</b>			3 Daño significativo, reparación necesaria muy pronto.		
<b>ACTIVIDADES DE REPARACIÓN Y MANTENIMIENTO</b>					
<b>ID</b>	<b>ACTIVIDAD</b>	<b>UN</b>	<b>CANTIDAD</b>	<b>VR/UNI</b>	<b>VR/ TOTAL</b>
B	Reparación de concreto.	M2	10,0	\$115.623,86	\$1.156.238,6

- La losa y vigas presentan serios problemas constructivos y estructurales, lo que ha ocasionado porosidad del concreto, exposición del acero y corrosión del mismo, así como también la presencia de fisuras, lo que se hace necesario reparaciones de concreto e inyección de grietas para que no se afecte la funcionalidad de los componentes.

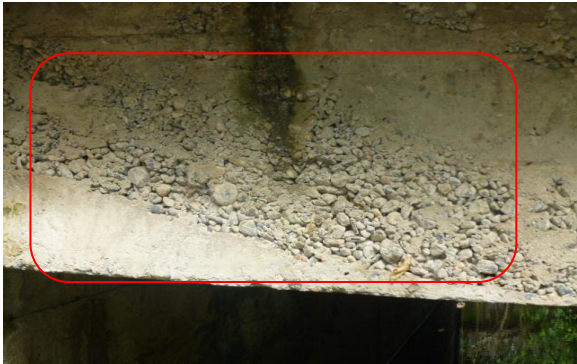
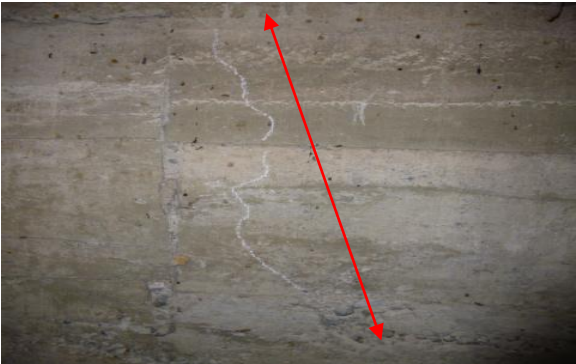
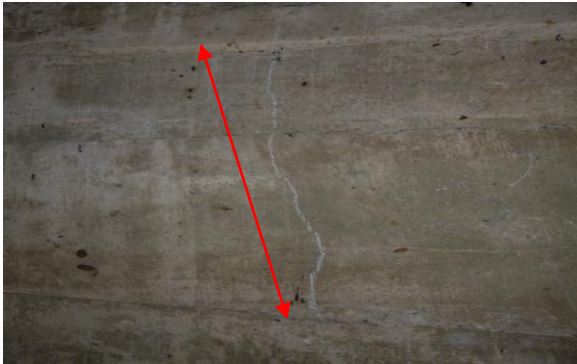
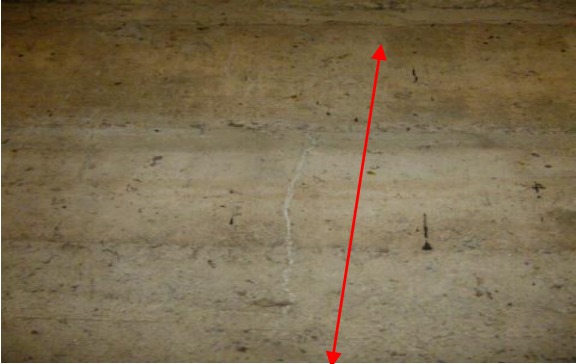
<b>COMPONENTE:</b> <u>Vigas Tipo 10 Material 20</u>

Las VL2, VL3 y VL4 presentan fisuras por flexión  $e=0,3$  mm y  $L=0,80$  m. La VL5 y VL6 presentan fisuras por flexión en centro de luz  $e=0,4$  mm y fisuras por cortante junto a RI2  $e=0,3$  mm y  $L=1,0$  m. La VL1, VL2, VL3 y VL4 se encuentran seriamente afectadas por hormigoneo y segregación, a tal punto de exponer acero y provocar su corrosión.

<b>CALIFICACIÓN OBTENIDA EN LA INSPECCIÓN:</b>		3 Daño significativo, reparación necesaria muy pronto.			
<b>ACTIVIDADES DE REPARACIÓN Y MANTENIMIENTO</b>					
<b>ID</b>	<b>ACTIVIDAD</b>	<b>UN</b>	<b>CANTIDAD</b>	<b>VR/UNI</b>	<b>VR/ TOTAL</b>
D	Inyección de grietas.	ML	10,0	\$71.483,20	\$714.832,0

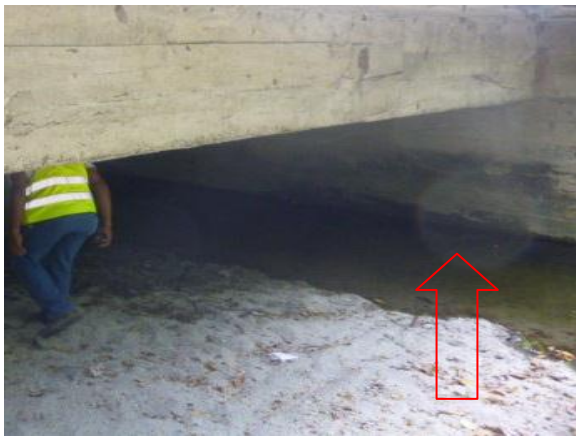
<b>COMPONENTE:</b> <u>Cauce</u>

El Rio presenta un cauce mal dirigido y ha migrado hacia el extremo izquierdo lo que puede presentar en un futuro efectos de socavación en AL1 y ES2. Se recomienda el reencauzamiento para disminuir los efectos de socavación sobre aletas y estribos.

<b>CALIFICACIÓN OBTENIDA EN LA INSPECCIÓN:</b>			2 Algún daño, reparación necesaria cuando se presente la ocasión. El componente funciona como se diseñó.		
<b>ACTIVIDADES DE REPARACIÓN Y MANTENIMIENTO</b>					
<b>ID</b>	<b>ACTIVIDAD</b>	<b>UN</b>	<b>CANTIDAD</b>	<b>VR/UNI</b>	<b>VR/ TOTAL</b>
B	Reencauzamiento	M3	400,0	3.209,73	1.283.892,00
