**ESTUDIO DE INSPECCIÓN E INVENTARIO DE PUENTES DE LA RED NACIONAL
DE CARRETERAS ZONA SUR**

INFORME PUENTE ORTEGA

3603-891.00

CHAPARRAL - ORTEGA

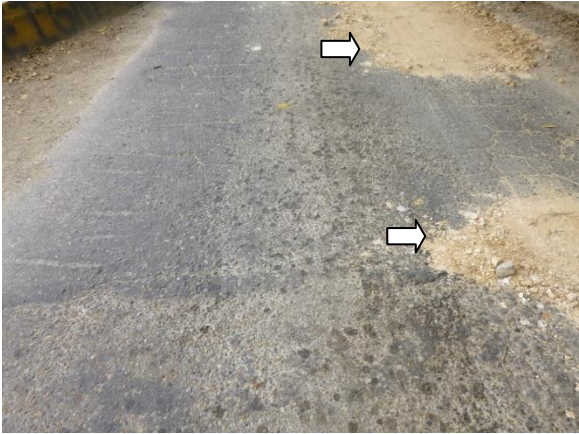
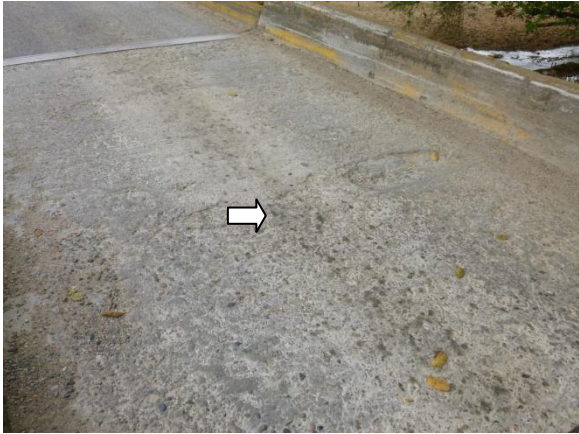
COMPONENTE: <u>Superficie del Puente tipo 10</u>

La superficie es una placa de concreto apoyada sobre vigas metálicas longitudinales y transversales que conforman la estructura del puente, presenta hierro expuesto y deterioro, se recomienda aplicar una carpeta asfáltica para protección de la misma.

CALIFICACIÓN OBTENIDA EN LA INSPECCIÓN:			2 Algún daño, reparación necesaria cuando se presente la ocasión. El componente funciona como se diseñó.		
ACTIVIDADES DE REPARACIÓN Y MANTENIMIENTO					
ID	ACTIVIDAD	UN	CANTIDAD	VR/UNI	VR/ TOTAL
D	Reparación de pavimento asfáltico	M2	240	82.147,19	19.715.325,60

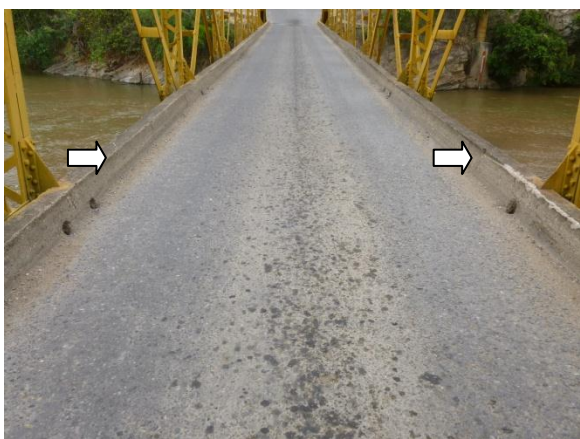
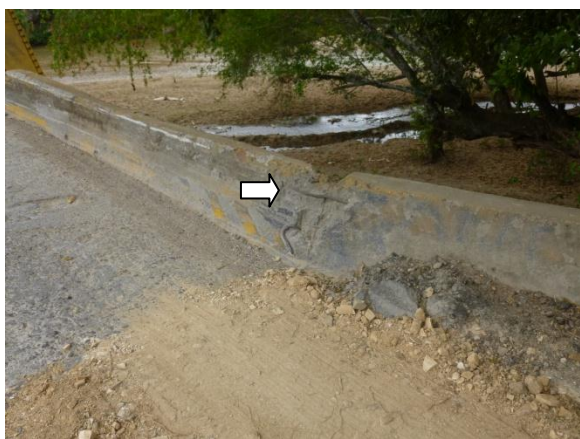
COMPONENTE: <u>Andenes, Bordillos</u>

El puente no cuenta con andenes, en los bordillos están en estado aceptable. Se requiere arreglar un tramo de los mismos y se requiere mantenimiento rutinario (limpieza y pintura).

CALIFICACIÓN OBTENIDA EN LA INSPECCIÓN:			2 Algún daño, reparación necesaria cuando se presente la ocasión. El componente funciona como se diseñó.		
ACTIVIDADES DE REPARACIÓN Y MANTENIMIENTO					
ID	ACTIVIDAD	UN	CANTIDAD	VR/UNI	VR/ TOTAL
B	Reparación de concreto	M2	1,5	46.220,28	69.330,42
34	Pintura	ML	120,0	5.600	672.000,00
10	Limpieza	ML	120,0	1.613,30	193.596,00

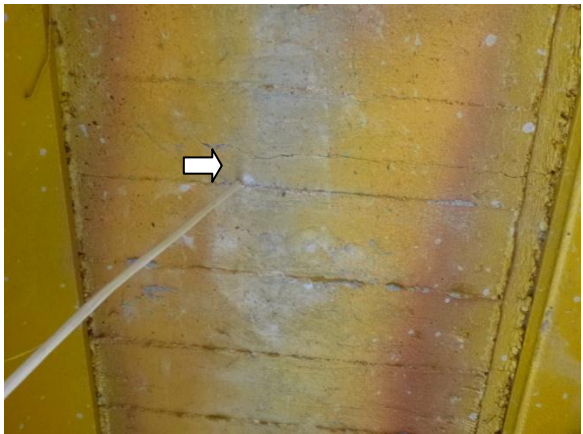
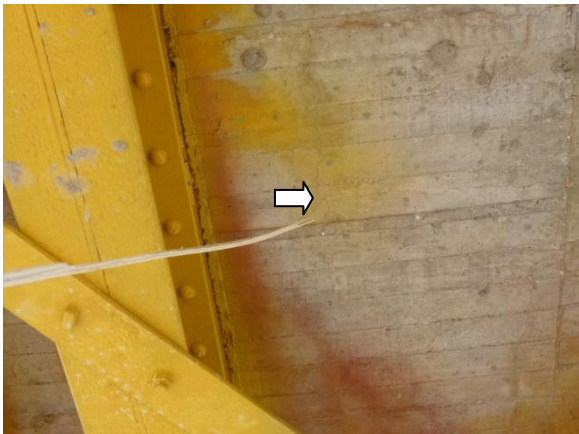
COMPONENTE: <u>Losa tipo 40</u>

La losa del puente que es la placa de rodadura está construida en concreto reforzado presenta fisuras en la cara interna que requieren de tratamiento.

CALIFICACIÓN OBTENIDA EN LA INSPECCIÓN:			2 Algún daño, reparación necesaria cuando se presente la ocasión. El componente funciona como se diseño.		
ACTIVIDADES DE REPARACIÓN Y MANTENIMIENTO					
ID	ACTIVIDAD	UN	CANTIDAD	VR/UNI	VR/ TOTAL
D	Inyección de grietas con epoxy/resina	ML	30	53.612,40	1.608.372,00

El puente en su componente general se ha calificado como 2 (Algún daño, reparación necesaria cuando se presente la ocasión. El componente funciona como se diseño). Debido a los daños que presentan la losa y la carpeta asfáltica que requiere la superficie.
