**ESTUDIO DE INSPECCIÓN E INVENTARIO DE PUENTES DE LA RED NACIONAL  
DE CARRETERAS ZONA SUR**

**INFORME PUENTE DE CAJAMARCA**

**SOBRE EL RIO ANAIMA**

**24-4003-012.00**

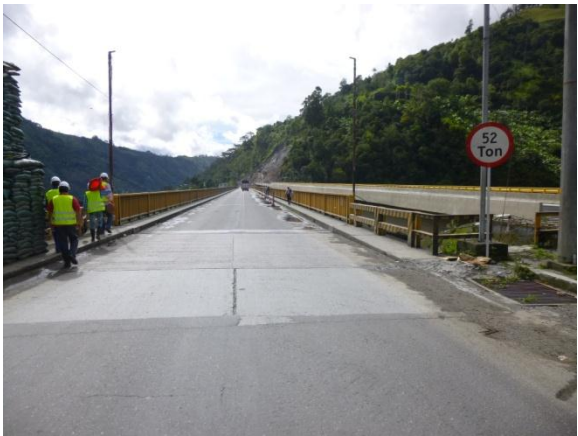
<b>Figura 1 IMAGEN GOOGLE EARTH</b>		<b>Figura 2 IMAGEN GENERAL PUENTE</b>

El puente objeto de este informe es un puente en tangencia de tres luces constituido por una armadura de acero de paso superior que cuenta con dos pilas en armadura de acero, con altura aproximada de 110,00 metros sobre el rio una longitud de 286,70 metros, un ancho de tablero de 9,60 metros, con superficie en carpeta asfáltica y trabajo al momento de la inspección a un carril, andenes de lado y lado de 1,00 metro de ancho y sin separadores.

El puente cuenta con barandas y señalización horizontal las cuales se encuentran en regular estado.

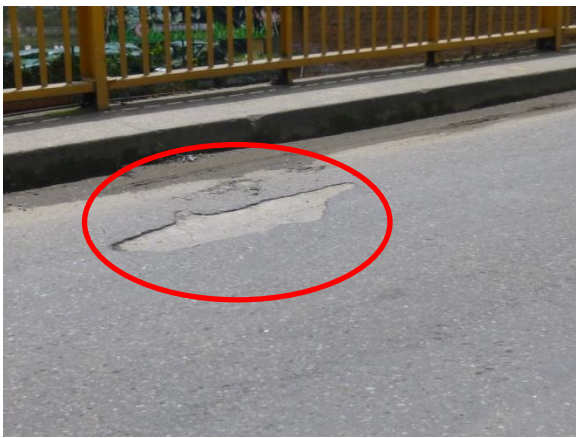
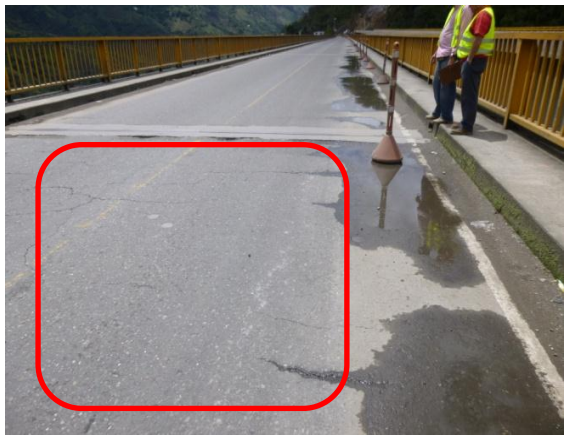
<b>COMPONENTE:</b> <u>Superficie del Puente tipo 10</u>

La superficie del puente es una carpeta asfáltica que se encuentra en regulares condiciones de uso, esto se debe a la gran cantidad de fisuras y piel de cocodrilo que presenta la superficie dado el tráfico pesado que por este puente circula, es de resaltar que el puente presenta varias juntas de placas las cuales han sufrido hundimientos irregulares generando a su vez fuertes impactos que causan altas vibraciones no recomendadas para la estructura del mismo. En el acceso 2 se presenta asentamiento por posible falla en la estructura del pavimento. Sin embargo junto al puente se encuentra un contrato en ejecución que comprende la reparación de superficie y accesos, construcción de puente paralelo y estabilización del talud en ACC1.

<b>CALIFICACIÓN OBTENIDA EN LA INSPECCIÓN:</b>			2 Algún daño, reparación necesaria cuando se presente la ocasión. El componente funciona como se diseñó.		
<b>ACTIVIDADES DE REPARACIÓN Y MANTENIMIENTO</b>					
ID	ACTIVIDAD	UN	CANTIDAD	VR/UNI	VR/ TOTAL
D	Reparación de pavimento de asfalto	M2	855,00	82.147,19	70.235.847,45

- Es importante resaltar la necesidad de reparar los desniveles entre las placas de la superficie los cuales generan altos impactos y exceso de vibración no recomendados para la estructura.

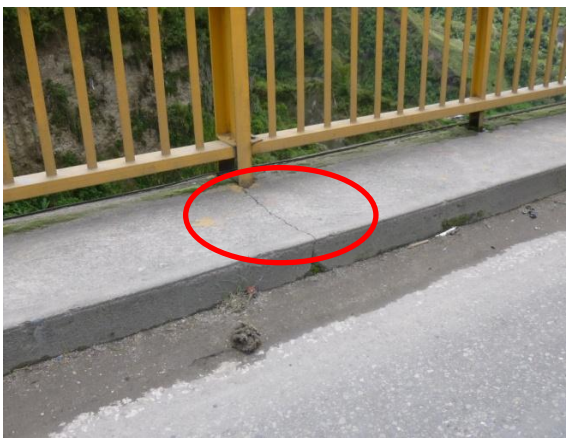
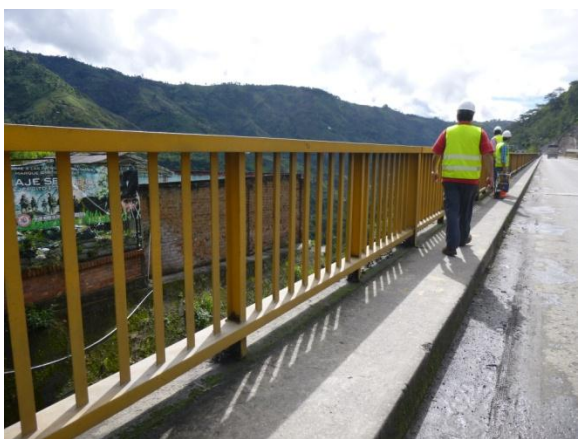
<b>COMPONENTE:</b> <u>Andenes, Bordillos</u>

El puente cuenta con andenes a lado y lado de 1,00 metro de ancho en los cuales se evidencian agrietamientos y fisuras menores por dilatación y por el movimiento de la estructura.

<b>CALIFICACIÓN OBTENIDA EN LA INSPECCIÓN:</b>			1 Daño pequeño pero no es necesario reparación (excepto mantenimiento)		
<b>ACTIVIDADES DE REPARACIÓN Y MANTENIMIENTO</b>					
<b>ID</b>	<b>ACTIVIDAD</b>	<b>UN</b>	<b>CANTIDAD</b>	<b>VR/UNI</b>	<b>VR/ TOTAL</b>

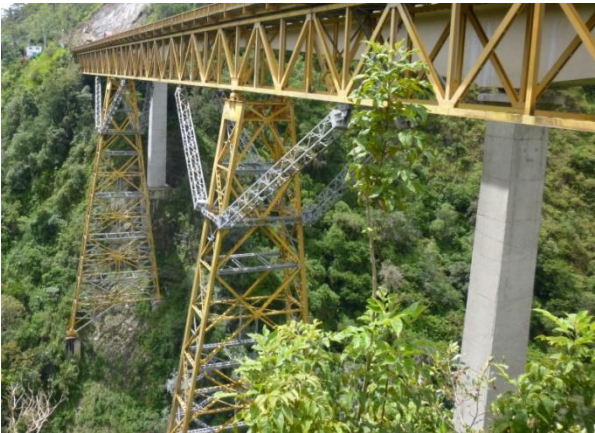
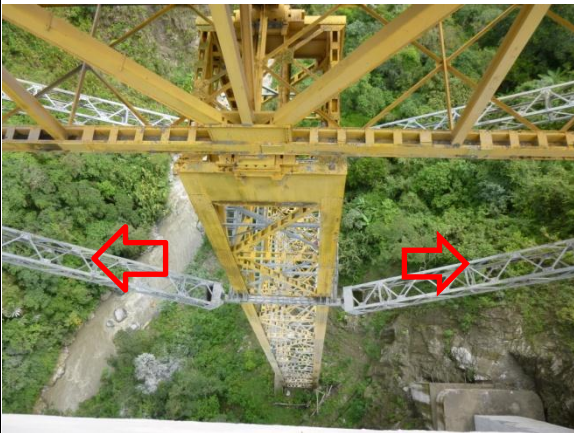
<b>COMPONENTE:</b> <i>Pilas tipo 60 material 30</i>

El puente cuenta con dos pilas en armadura metálica en las cuales se evidencia el refuerzo estructural del que fue objeto el puente, en general se encuentran en buenas condiciones.

<b>CALIFICACIÓN OBTENIDA EN LA INSPECCIÓN:</b>			0 Sin daño o Daño insignificante		
<b>ACTIVIDADES DE REPARACIÓN Y MANTENIMIENTO</b>					
ID	ACTIVIDAD	UN	CANTIDAD	VR/UNI	VR/ TOTAL

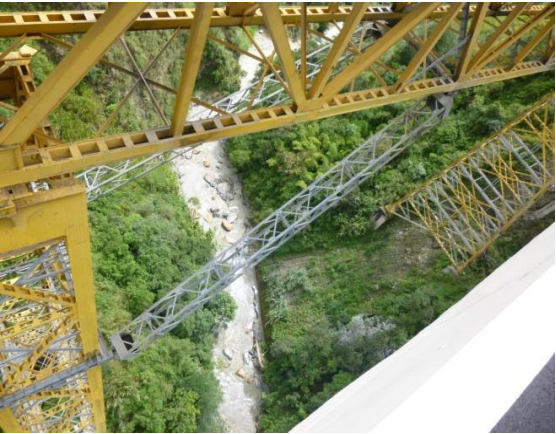
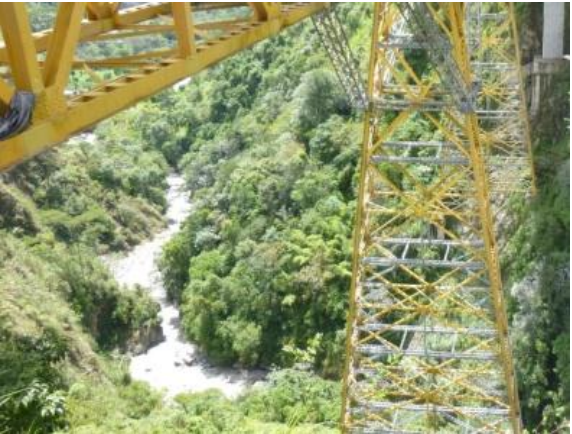
<b>COMPONENTE:</b> <u>Cauce</u>

El Puente cruza el cañón sobre el Rio Anaime a una altura sobre el mismo de 120,00 metros lo que le da suficiente altura y espacio al cauce para su libre circulación sin ningún problema.

<b>CALIFICACIÓN OBTENIDA EN LA INSPECCIÓN:</b>			0 Sin daño o daño insignificante		
<b>ACTIVIDADES DE REPARACIÓN Y MANTENIMIENTO</b>					
<b>ID</b>	<b>ACTIVIDAD</b>	<b>UN</b>	<b>CANTIDAD</b>	<b>VR/UNI</b>	<b>VR/ TOTAL</b>
