**ESTUDIO DE INSPECCIÓN E INVENTARIO DE PUENTES DE LA RED NACIONAL
DE CARRETERAS ZONA SUR**

INFORME PUENTE CORALITO

4003-013.00

ARMENIA - IBAGUE

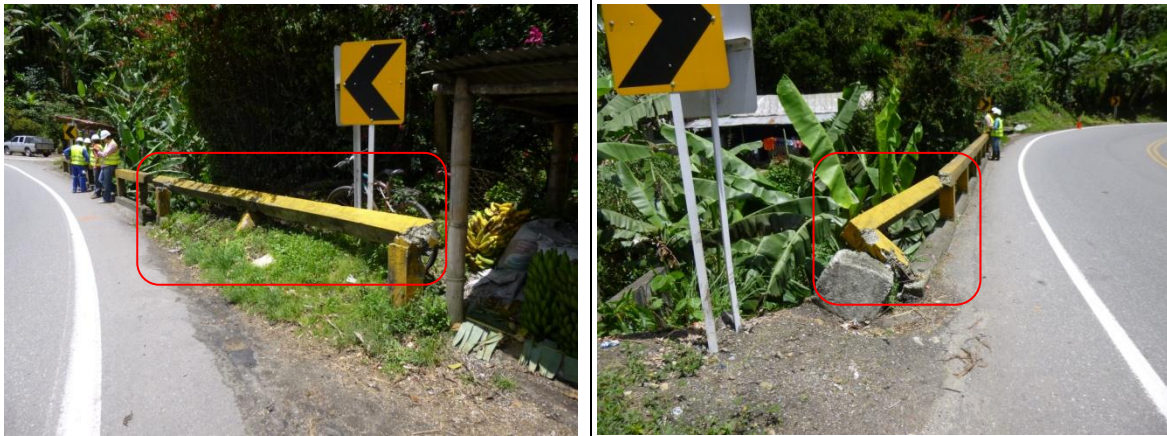
COMPONENTE: <u>Barandas tipo 30</u>

El puente cuenta con barandas de lado y lado, la baranda derecha presenta rotura por impacto en AC1 y AC2 lo que genera peligro por el alto tráfico que se presenta en la vía, la baranda izquierda presenta agrietamiento en un tramo, se hace necesaria la reparación de este elemento y se hace evidente la necesidad de pintura adecuada.

CALIFICACIÓN OBTENIDA EN LA INSPECCIÓN:			3 Daño significativo, reparación necesaria muy pronto.		
ACTIVIDADES DE REPARACIÓN Y MANTENIMIENTO					
ID	ACTIVIDAD	UN	CANTIDAD	VR/UNI	VR/ TOTAL
A	Reparación de barandas en concreto.	m	21,00	86.823,91	1.823.302,11
10	Limpieza	ML	32,5	1.613,30	52.433,00
34	Pintura	ML	32,5	5.600,00	182.000,00

- Es importante resaltar la necesidad de reparar las barandas en concreto para garantizar la seguridad del tráfico de vehículos y peatones en el puente, al tratarse de una carretera de vital importancia para el sistema vial departamental y nacional el gran flujo vehicular presente.

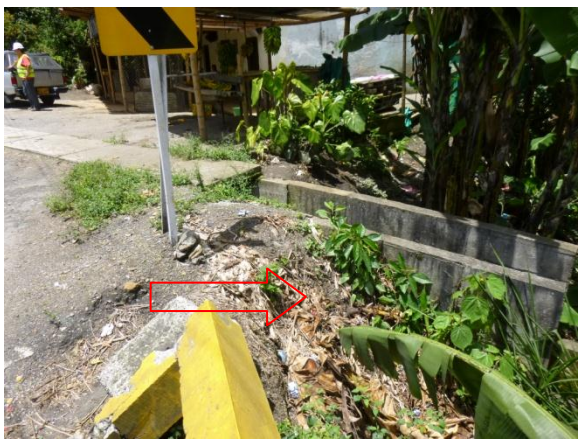
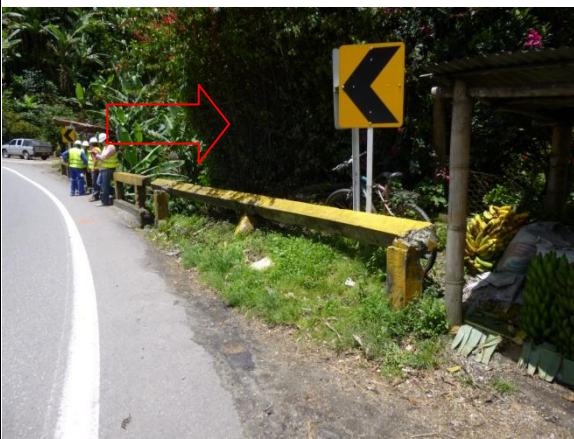
COMPONENTE: <u>Conos / Taludes</u>

Se presentan taludes en dos de las cuatro esquinas del puente, sobre AL 3 y AL4, actualmente los taludes de protección de las aletas contra el terraplén se encuentran en regular estado ya que presentan contaminación biológica por exceso de humedad y vegetación, por tanto se requiere mantenimiento rutinario como rocería y limpieza.

CALIFICACIÓN OBTENIDA EN LA INSPECCIÓN:			1 Daño pequeño pero no es necesario reparación (excepto mantenimiento)		
ACTIVIDADES DE REPARACIÓN Y MANTENIMIENTO					
ID	ACTIVIDAD	UN	CANTIDAD	VR/UNI	VR/ TOTAL
10	Limpieza (Rocería)	M2	120,0	59,12	7.095,00

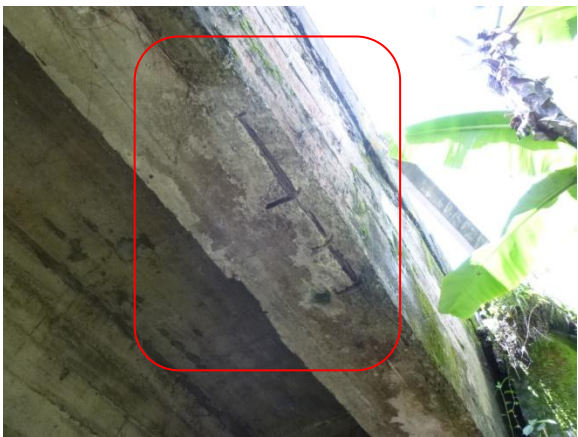
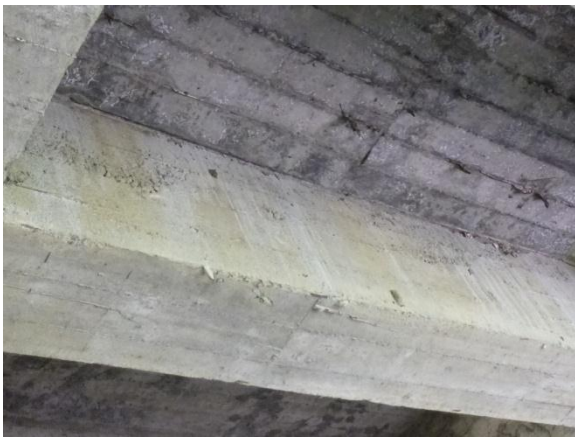
COMPONENTE: <u>Vigas tipo 10 material 20</u>

Se evidencia la presencia de hormigueros en cada una de las vigas longitudinales del puente, las VL4 y VL6 presentan desconchamiento con exposición del acero de refuerzo, se observa estallado de concreto con resanes mal aplicados en la RI2 entre VL4 y VL5 y exceso de humedad en VL6 sobre ES2.

CALIFICACIÓN OBTENIDA EN LA INSPECCIÓN:			2 Algún daño, reparación necesaria cuando se presente la ocasión. El componente funciona como se diseño.		
ACTIVIDADES DE REPARACIÓN Y MANTENIMIENTO					
ID	ACTIVIDAD	UN	CANTIDAD	VR/UNI	VR/ TOTAL
A	Reparación de concreto	M2	67,00	178.044,36	11.928.972,12

- Las reparaciones para las vigas y placas deben realizarse dentro del próximo año por tratarse de componentes fundamentales dentro del funcionamiento estructural del puente.
