**ESTUDIO DE INSPECCIÓN E INVENTARIO DE PUENTES DE LA RED NACIONAL  
DE CARRETERAS ZONA SUR**

**INFORME PUENTE CANAL 2**

**24-4004-004.00**

**PUENTE BLANCO - ESPINAL**

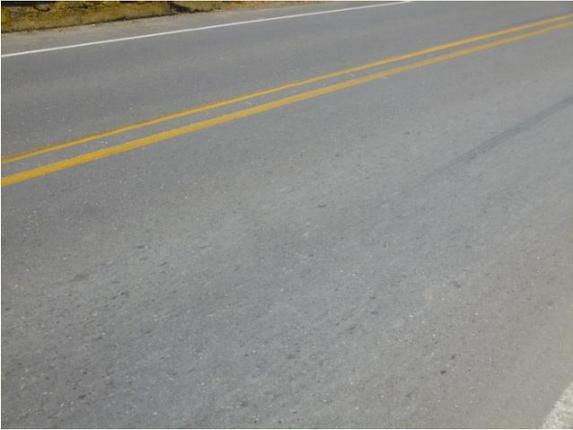
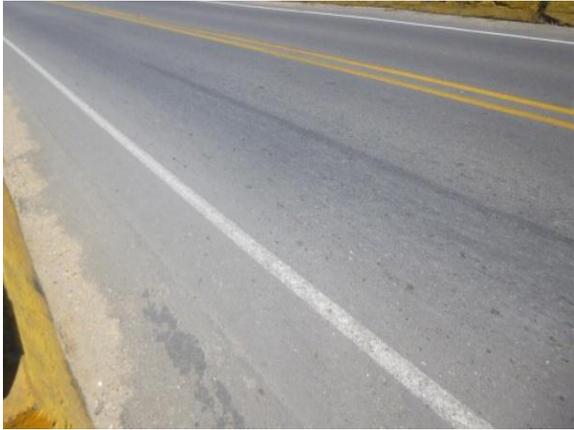
<b>COMPONENTE:</b> <u>Superficie del Puente Tipo 10</u>

La superficie del puente es una carpeta asfáltica la cual se encuentra en buen estado, además posee señalización horizontal.

<b>CALIFICACIÓN OBTENIDA EN LA INSPECCIÓN:</b>			1 Daño pequeño pero no es necesario reparación (Excepto mantenimiento menor).		
<b>ACTIVIDADES DE REPARACIÓN Y MANTENIMIENTO</b>					
<b>ID</b>	<b>ACTIVIDAD</b>	<b>UN</b>	<b>CANTIDAD</b>	<b>VR/UNI</b>	<b>VR/ TOTAL</b>

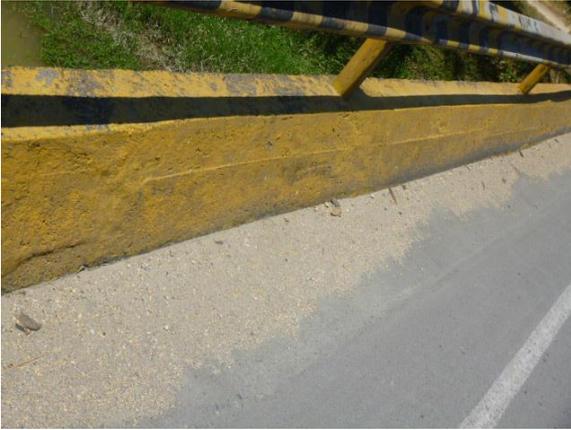
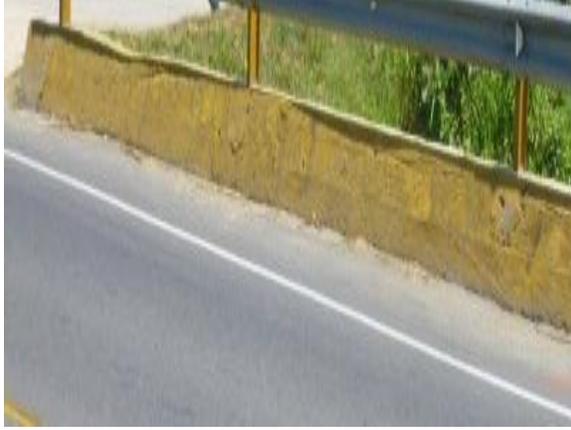
<b>COMPONENTE:</b> <u>Andenes, Bordillos</u>

El puente no cuenta con andenes, en los bordillos se encuentran en buen estado. Se evidenció el reciente mantenimiento realizado a este componente.

<b>CALIFICACIÓN OBTENIDA EN LA INSPECCIÓN:</b>			0 Sin daño o daño insignificante.		
<b>ACTIVIDADES DE REPARACIÓN Y MANTENIMIENTO</b>					
<b>ID</b>	<b>ACTIVIDAD</b>	<b>UN</b>	<b>CANTIDAD</b>	<b>VR/UNI</b>	<b>VR/ TOTAL</b>

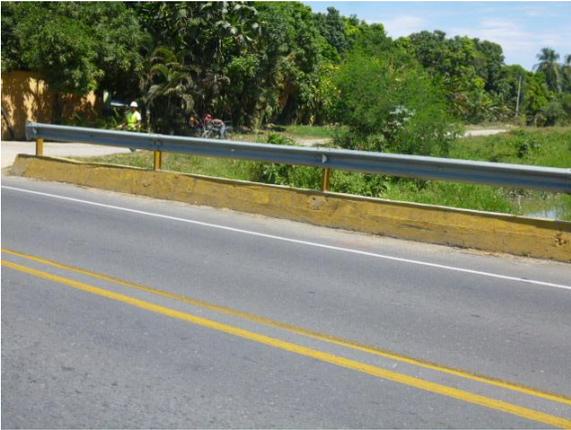
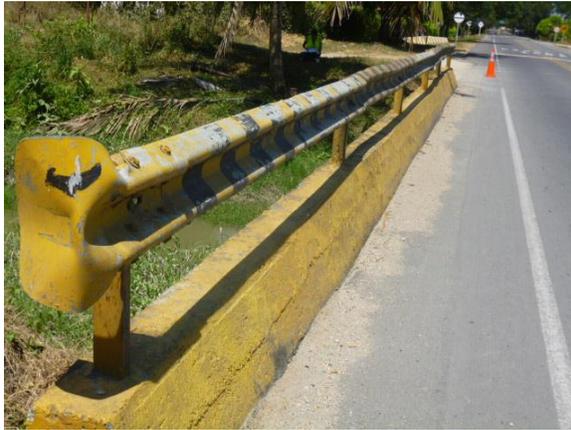
<b>COMPONENTE:</b> <u>Barandas Tipo 21</u>

El puente no cuenta con barandas, en vez de estas, encontramos defensas en concreto sólido con pasamanos metálicas, las cuales se encuentra en buen estado y terminan cumpliendo la función de barandas. El pasamanos del costado izquierdo carece de pintura y el pasamanos derecho presenta la pintura en avanzado estado de deterioro.

<b>CALIFICACIÓN OBTENIDA EN LA INSPECCIÓN:</b>			1 Daño pequeño pero no es necesario reparación (Excepto mantenimiento menor).		
<b>ACTIVIDADES DE REPARACIÓN Y MANTENIMIENTO</b>					
ID	ACTIVIDAD	UN	CANTIDAD	VR/UNI	VR/ TOTAL
34	Pintura	ML	38,0	5.600,00	212.800,00

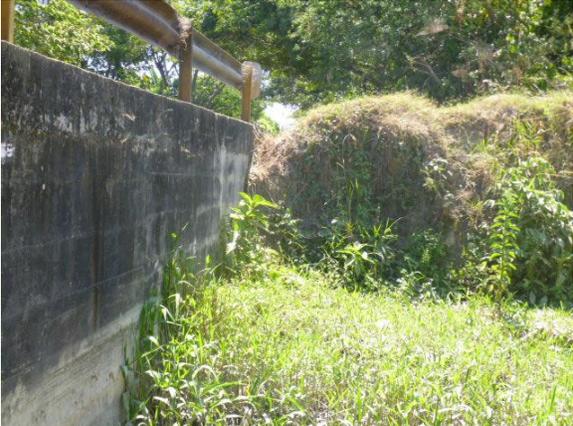
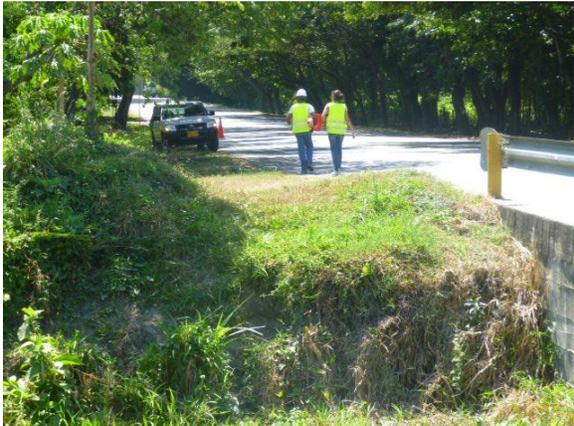
<b>COMPONENTE:</b> <u>Conos / Taludes</u>

Los conos de protección de las aletas contra el terraplén se encuentran en buen estado, no requieren reparación alguna.

<b>CALIFICACIÓN OBTENIDA EN LA INSPECCIÓN:</b>			1 Daño pequeño pero no es necesario reparación (Excepto mantenimiento menor).		
<b>ACTIVIDADES DE REPARACIÓN Y MANTENIMIENTO</b>					
<b>ID</b>	<b>ACTIVIDAD</b>	<b>UN</b>	<b>CANTIDAD</b>	<b>VR/UNI</b>	<b>VR/ TOTAL</b>
10	Limpieza	M2	300,0	59,12	17.736,00

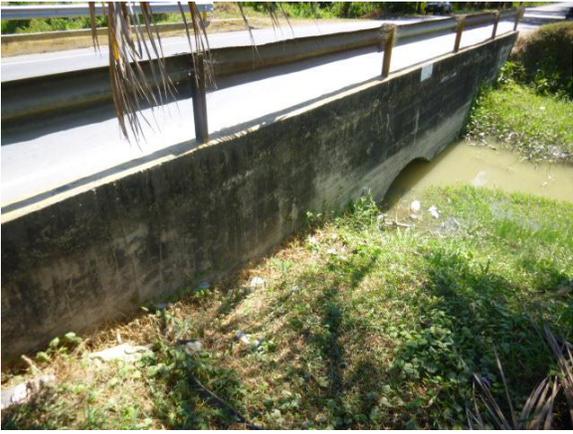
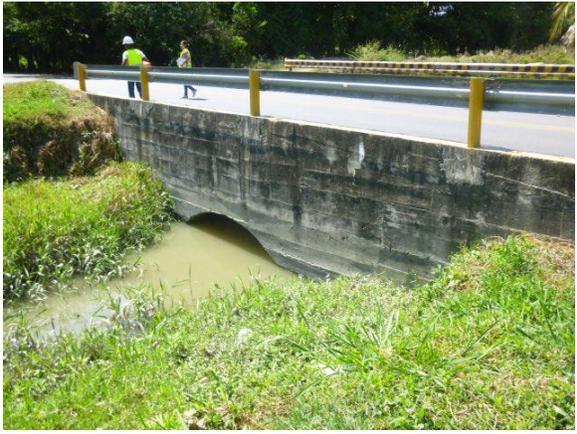
<b>COMPONENTE:</b> <u>Aletas</u>

Las aletas que enmarcan el arco del puente y conforman el terraplén de la vía, se encuentran en buen estado por eso no requieren ningún tipo de reparación, sin embargo se evidencia contaminación biológica, por lo que se recomienda una limpieza.

<b>CALIFICACIÓN OBTENIDA EN LA INSPECCIÓN:</b>			0 Sin daño o daño insignificante.		
<b>ACTIVIDADES DE REPARACIÓN Y MANTENIMIENTO</b>					
<b>ID</b>	<b>ACTIVIDAD</b>	<b>UN</b>	<b>CANTIDAD</b>	<b>VR/UNI</b>	<b>VR/ TOTAL</b>
10	Limpieza	M2	72,0	2.304,71	165.940,00

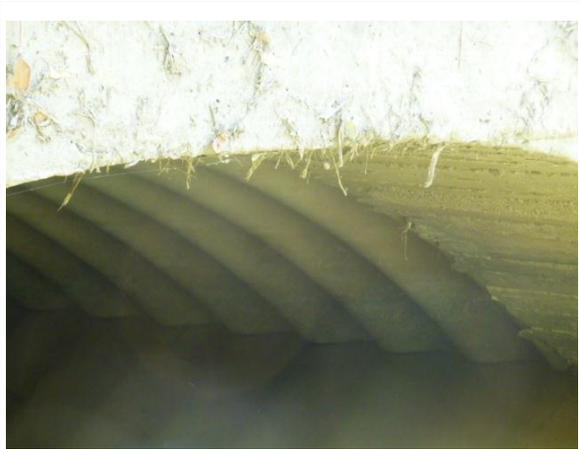
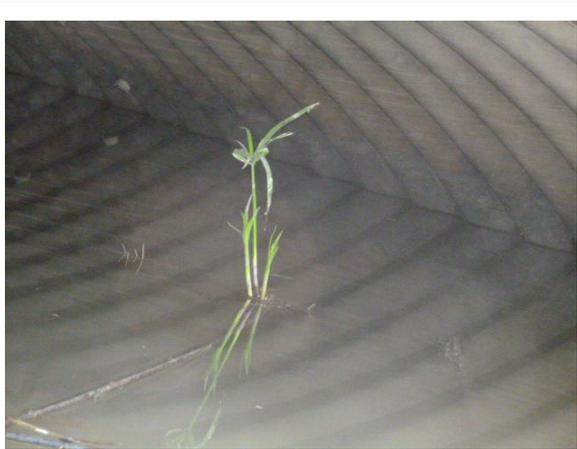
<b>COMPONENTE:</b> <i>Estribos Tipo 10 Material 20</i>

Los estribos construidos en concreto ciclópeo cuentan con aletas integradas. Se mantienen en buen estado de conservación, no requieren ningún tipo de reparación.

<b>CALIFICACIÓN OBTENIDA EN LA INSPECCIÓN:</b>			0 Sin daño o Daño insignificante		
<b>ACTIVIDADES DE REPARACIÓN Y MANTENIMIENTO</b>					
<b>ID</b>	<b>ACTIVIDAD</b>	<b>UN</b>	<b>CANTIDAD</b>	<b>VR/UNI</b>	<b>VR/ TOTAL</b>

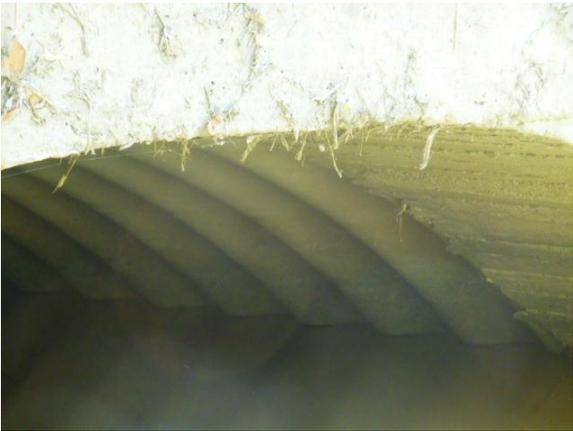
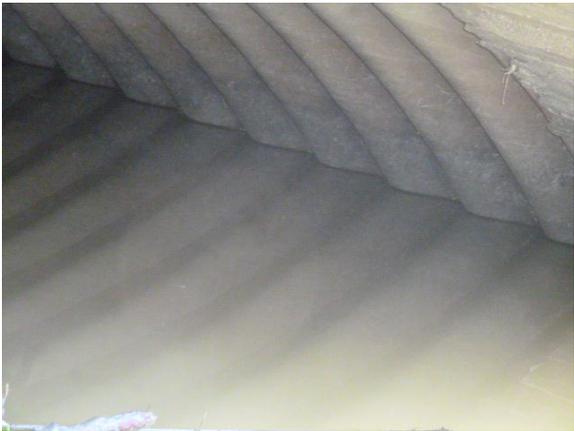
<b>COMPONENTE:</b> <u>Losa Tipo 52 Material 10</u>

La losa en concreto ciclópeo en general se encuentra bien, aunque puede llegarse a presentar un alto grado de humedad debido al gálibo mínimo y teniendo en cuenta que los estribos están colmatados por el cauce.

<b>CALIFICACIÓN OBTENIDA EN LA INSPECCIÓN:</b>			0 Sin daño o Daño insignificante		
<b>ACTIVIDADES DE REPARACIÓN Y MANTENIMIENTO</b>					
<b>ID</b>	<b>ACTIVIDAD</b>	<b>UN</b>	<b>CANTIDAD</b>	<b>VR/UNI</b>	<b>VR/ TOTAL</b>

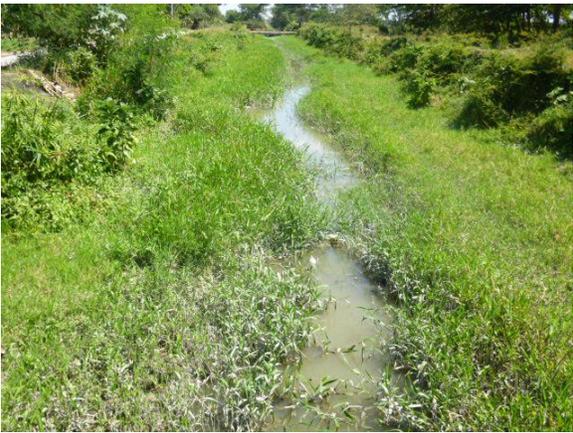
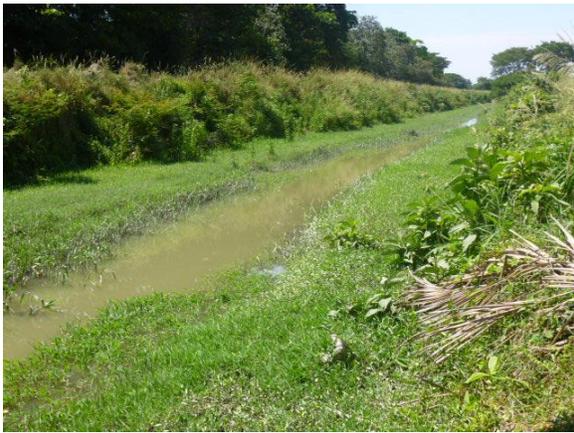
<b>COMPONENTE:</b> <u>Cauce</u>

El canal es en tierra, es decir, no está revestido. El cauce se encuentra colmatado de vegetación y residuos sólidos. La velocidad del flujo es casi nula lo que impide realizar la correcta inspección. Se requiere una inspección especial para verificar la capacidad hidráulica, ya que se aprecia insuficiente.

<b>CALIFICACIÓN OBTENIDA EN LA INSPECCIÓN:</b>			3 Daño significativo, reparación necesaria muy pronto.		
<b>ACTIVIDADES DE REPARACIÓN Y MANTENIMIENTO</b>					
<b>ID</b>	<b>ACTIVIDAD</b>	<b>UN</b>	<b>CANTIDAD</b>	<b>VR/UNI</b>	<b>VR/ TOTAL</b>
B	Reencauzamiento	M3	700,0	3.209,73	2.246.811
Z	Estudios y Diseños para la sección hidráulica y eficiencia del canal	GL	1,0	4.000.000,00	4.000.000,00

- Se hace necesario de forma casi inmediata la reparación del cauce a través de su reencauzamiento dado el nivel de colmatación y el gálibo mínimo que presenta el puente, lo que dificulta la realización de la inspección principal.

- Aunque el puente se encuentra en buen estado; se recomienda una inspección especial para verificar la capacidad hidráulica del arco teniendo en cuenta que se nota insuficiente; por lo anterior se deberá realizar el estudio de hidrología y determinar la sección y galibo necesario.
