**ESTUDIO DE INSPECCIÓN E INVENTARIO DE PUENTES DE LA RED NACIONAL
DE CARRETERAS ZONA SUR**

INFORME PUENTE GLORIETA BARRIO CARTAGENA

24-40TLC-002.00

VARIANTE DE IBAGUÉ

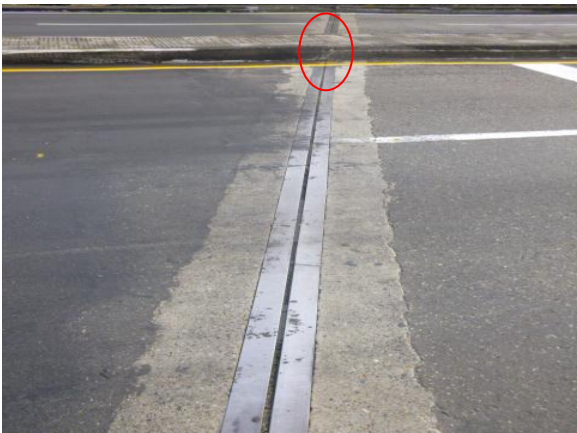
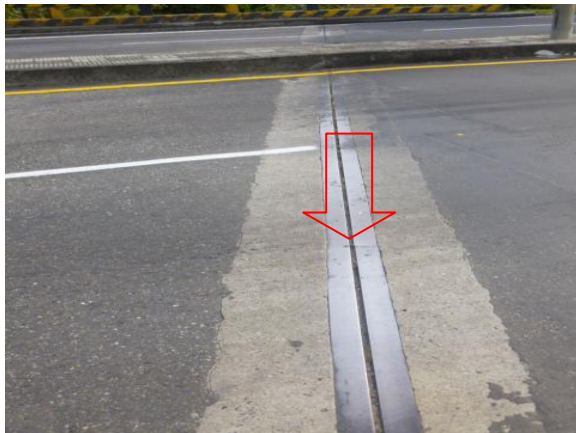
Tabla 3 Resumen Inspección Principal Juntas de Expansión

Las juntas permiten la infiltración de agua a través de las mismas generando efectos de contaminación y carbonatación en estribos. Adicionalmente en andén izquierdo junto a ACC2 se presenta la fractura del concreto dada la necesidad de junta de expansión puesto que se han transferido esfuerzos a este componente. Para la estructura es necesaria la reparación de la junta con elementos sellantes de tipo elastomérico.

CALIFICACIÓN OBTENIDA EN LA INSPECCIÓN:			3 Daño significativo, reparación necesaria muy pronto.		
ACTIVIDADES DE REPARACIÓN Y MANTENIMIENTO					
ID	ACTIVIDAD	UN	CANTIDAD	VR/UNI	VR/ TOTAL
A	Reparación de Junta	ML	39,0	1.216.638,23	47.448.891,00

- Se recomienda al Instituto realizar mantenimiento rutinario dentro de los próximos 3 años para corregir las falencias del puente.
- Al puente deberá corregírsele la permeabilidad de las Juntas de Expansión puesto que están generando daños de tipo estructural como es carbonatación en apoyos, losa, estribos y vigas.

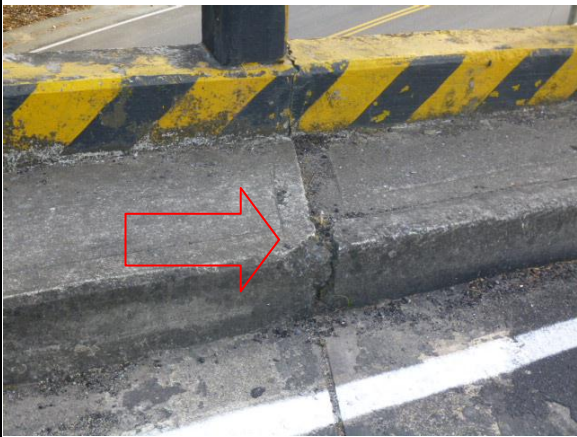
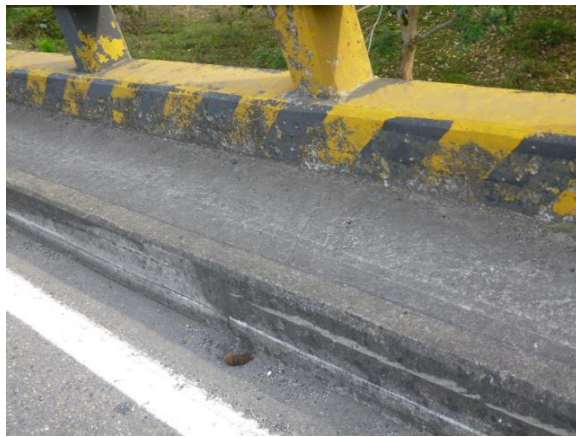
Tabla 4 Resumen Inspección Principal Andenes y Bordillos

El puente cuenta con andenes y bordillos. El andén izquierdo con un ancho de 0,73 m presenta falla en zona donde se ubica la junta de expansión de la placa, extendiéndose en la zona del andén, motivo por el cual se recomienda instalar junta en la parte del andén. Los bordillos presentan algunos impactos pocos considerables. La reparación deberá realizarse dentro del componente juntas de expansión.

CALIFICACIÓN OBTENIDA EN LA INSPECCIÓN:			2 Algún daño, reparación necesaria cuando se presente la ocasión. El componente funciona como se diseño.		
ACTIVIDADES DE REPARACIÓN Y MANTENIMIENTO					
ID	ACTIVIDAD	UN	CANTIDAD	VR/UNI	VR/ TOTAL

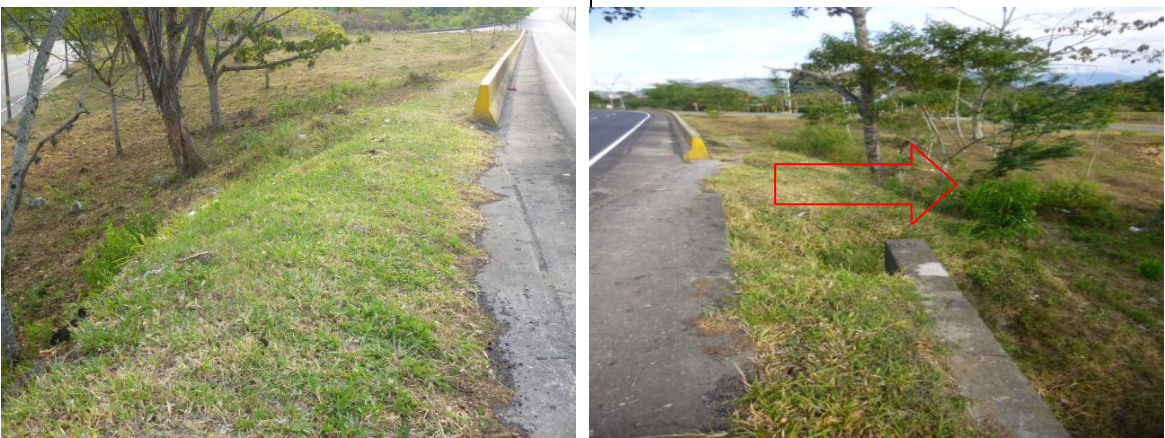
Tabla 6 Resumen Inspección Principal Conos/Taludes

Actualmente los conos de protección de las aletas contra el terraplén se encuentran en buen estado y estables. Se recomienda mantenimiento rutinario.

CALIFICACIÓN OBTENIDA EN LA INSPECCIÓN:			0 Sin daño o Daño insignificante		
ACTIVIDADES DE REPARACIÓN Y MANTENIMIENTO					
ID	ACTIVIDAD	UN	CANTIDAD	VR/UNI	VR/ TOTAL
10	Limpieza (Rocería-Conos)	M2	300,0	59,12	17.736,00

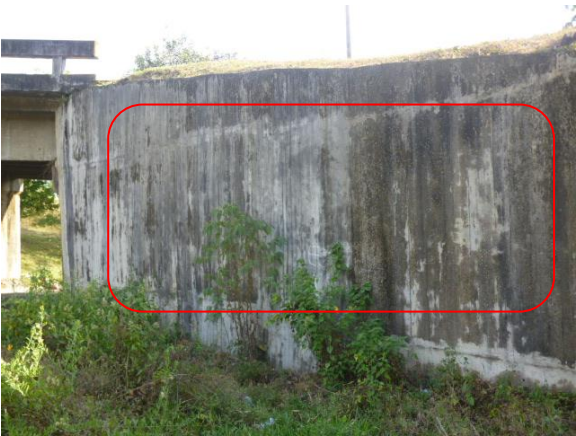
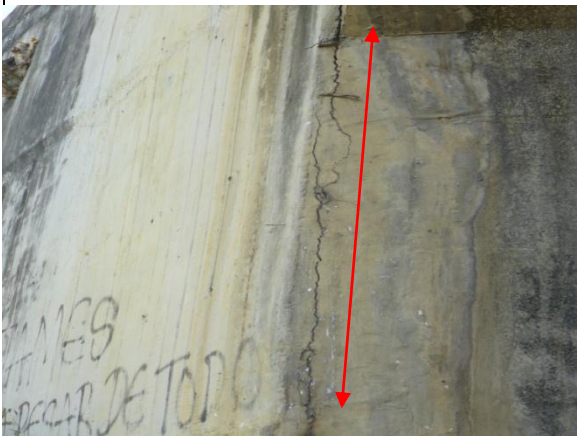
Tabla 7 Resumen Inspección Principal Aletas

La AL1 presenta fractura vertical junto a Estribo de una L=5 m generada por empuje del material del cono. Las AL2, AL3 y AL4 presentan contaminación debido al intemperismo. Se recomienda reparación de concreto.

CALIFICACIÓN OBTENIDA EN LA INSPECCIÓN:			3 Daño significativo, reparación necesaria muy pronto.		
ACTIVIDADES DE REPARACIÓN Y MANTENIMIENTO					
ID	ACTIVIDAD	UN	CANTIDAD	VR/UNI	VR/ TOTAL
A	Reparación de concreto	M2	3,0	51.096,69	153.290,07
10	Limpieza (Aletas)	M2	144,0	2.304,71	331.879,00

- Se sugiere la reparación de concreto en la aleta 1 y losa, para evitar que las fisuras, la descomposición del concreto y la exposición del refuerzo afecte en mayor medida estas componentes.

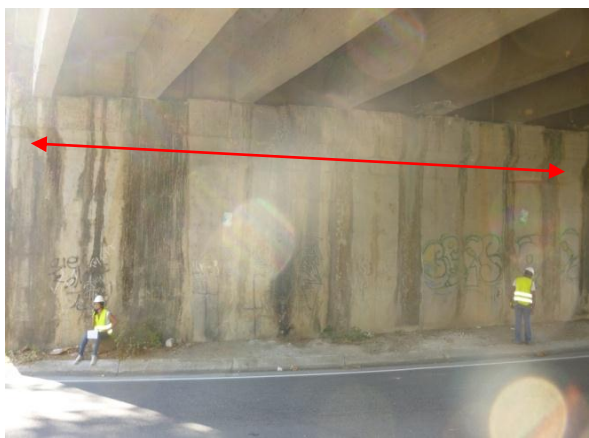
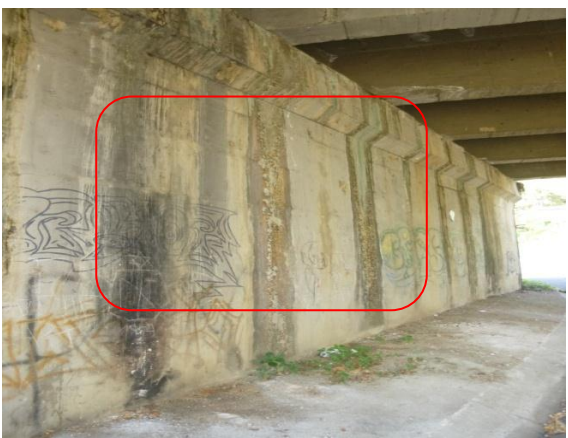
Tabla 8 Resumen Inspección Principal Estribos

Los estribos se encuentran en buen estado aunque se inician procesos de carbonatación por la humedad e infiltración a través de las juntas de expansión y no presentan fisuras. Se requiere mantenimiento rutinario.

CALIFICACIÓN OBTENIDA EN LA INSPECCIÓN:			1 Daño pequeño pero no es necesario reparación (Excepto mantenimiento menor)		
ACTIVIDADES DE REPARACIÓN Y MANTENIMIENTO					
ID	ACTIVIDAD	UN	CANTIDAD	VR/UNI	VR/ TOTAL
10	Limpieza (Estribos)	M2	266,0	2.304,71	613.053,00

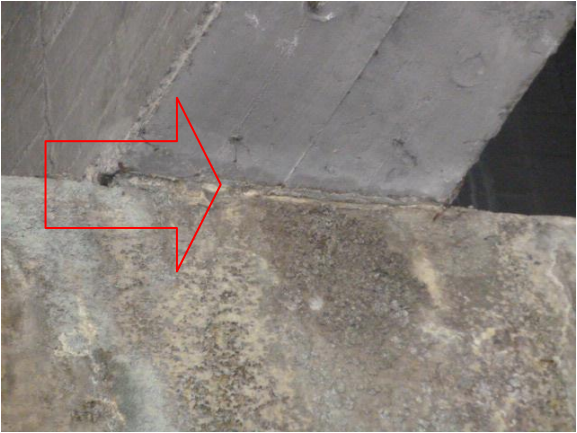
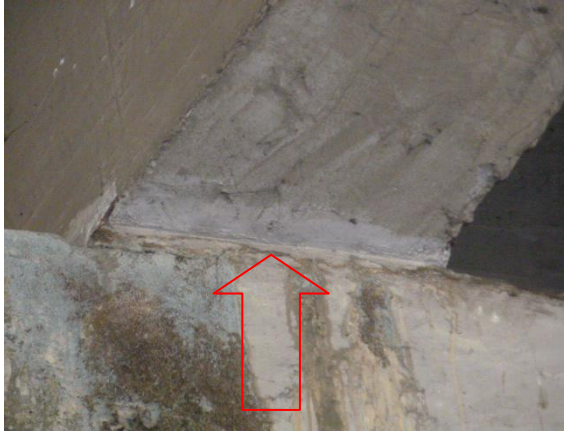
Tabla 9 Resumen Inspección Principal Apoyos

Los apoyos encontrados entre las vigas longitudinales y los estribos son placas de neopreno e inician descomposición debido al alto grado de humedad provocado por la infiltración de agua a través de las juntas de expansión. Se recomienda cambio de los mismos.

CALIFICACIÓN OBTENIDA EN LA INSPECCIÓN:			2 Algún daño, reparación necesaria cuando se presente la ocasión. El componente funciona como se diseñó.		
ACTIVIDADES DE REPARACIÓN Y MANTENIMIENTO					
ID	ACTIVIDAD	UN	CANTIDAD	VR/UNI	VR/ TOTAL
A	Cambio de apoyos	UND	16,0	\$1.406.560	\$22.504.960

- Se hace necesaria la instalación de nuevas placas de neopreno ya que se encuentran en avanzado estado de deterioro debido a la infiltración de agua a través de las Juntas.

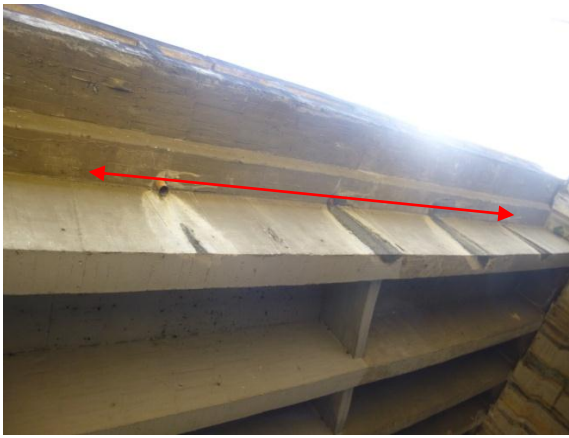
Tabla 10 Resumen Inspección Principal Losa

La losa junto a ES2 entre VL2 y VL3, VL3 y VL4, VL5 y VL6, VL6 y VL7 presenta daño en el concreto y exposición del acero. Junto a ES2 se presentan fisuras entre VL4 y VL5 $e=0,4$ mm que generan lixiviación y carbonatación.

CALIFICACIÓN OBTENIDA EN LA INSPECCIÓN:			2 Algún daño, reparación necesaria cuando se presente la ocasión. El componente funciona como se diseño.		
ACTIVIDADES DE REPARACIÓN Y MANTENIMIENTO					
ID	ACTIVIDAD	UN	CANTIDAD	VR/UNI	VR/ TOTAL
E	Reparación de drenes	UND	12,00	28.615,76	343.390,00
B	Reparación de concreto	M2	2,00	115.623,86	231.247,72

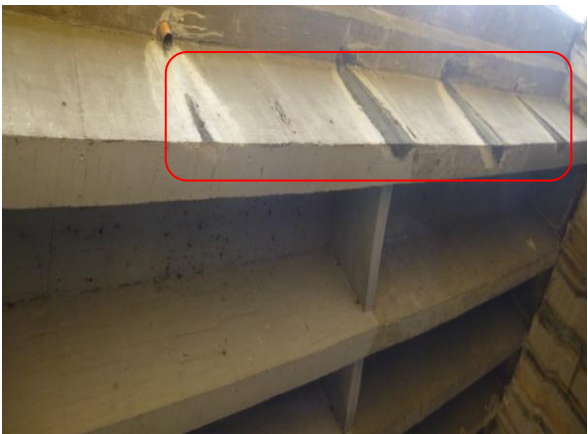
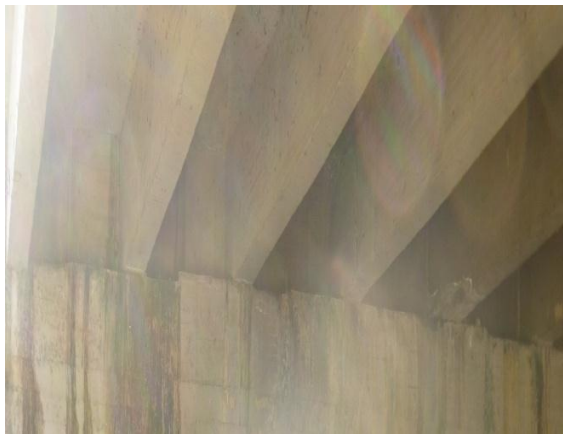
Tabla 11 Resumen Inspección Principal Vigas / Largueros / Diafragmas

La VL5 y VL7 junto a ES1 presenta carbonatación del concreto debido a la humedad permitida a través de las juntas de expansión. La VL1 ha sido resanada y presenta proceso de carbonatación por humedad de drenes. Sin embargo se espera que con la reparación en la losa se pueda corregir las falencias actuales del componente.

CALIFICACIÓN OBTENIDA EN LA INSPECCIÓN:			2 Algún daño, reparación necesaria cuando se presente la ocasión. El componente funciona como se diseño.		
ACTIVIDADES DE REPARACIÓN Y MANTENIMIENTO					
ID	ACTIVIDAD	UN	CANTIDAD	VR/UNI	VR/ TOTAL
