**ESTUDIO DE INSPECCIÓN E INVENTARIO DE PUENTES DE LA RED NACIONAL
DE CARRETERAS ZONA SUR**

INFORME PUENTE ALVARADO

24-4305-001.00

IBAGUE – MARIQUITA

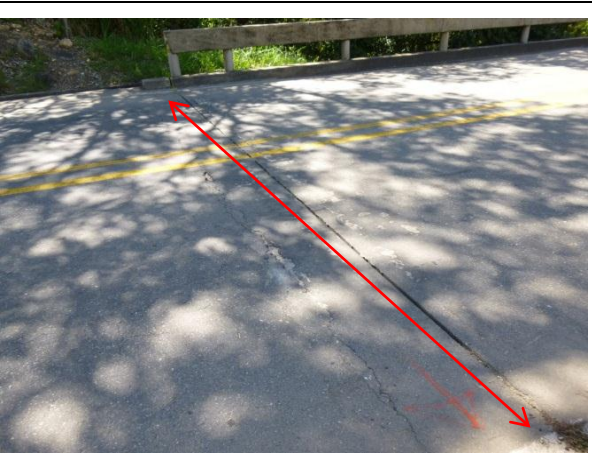
COMPONENTE: <u>Juntas de Expansión Tipo 12</u>

El puente posee junta de expansión con ángulos de acero. La junta no posee sello elástico comprimido por lo que permite la filtración de agua a través de la junta, generando humedades excesivas, contaminación y eflorcencias en estribos.

CALIFICACIÓN OBTENIDA EN LA INSPECCIÓN:			2 Algún daño, reparación necesaria cuando se presente la ocasión. El componente funciona como se diseñó.		
ACTIVIDADES DE REPARACIÓN Y MANTENIMIENTO					
ID	ACTIVIDAD	UN	CANTIDAD	VR/UNI	VR/ TOTAL
A	Reparación de Junta	ML	17,20	\$1.216.638,23	\$20.926.177,56

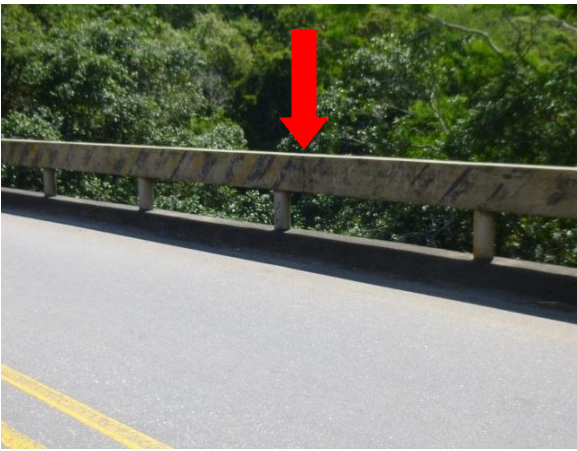
COMPONENTE: <u>Barandas Tipo 30</u>

El puente cuenta con barandas con pasamanos en concreto sobre pilastras en concreto a lado y lado del puente, las cuales se encuentran en un buen estado estructural sin embargo requieren mantenimiento de pintura.

CALIFICACIÓN OBTENIDA EN LA INSPECCIÓN:			1 Daño pequeño pero no es necesario reparación (excepto mantenimiento)		
ACTIVIDADES DE REPARACIÓN Y MANTENIMIENTO					
ID	ACTIVIDAD	UN	CANTIDAD	VR/UNI	VR/ TOTAL
10	Limpieza	ML	147,0	1.613,30	237.156,00
34	Pintura	ML	147,0	\$5.600,00	\$823.200,00

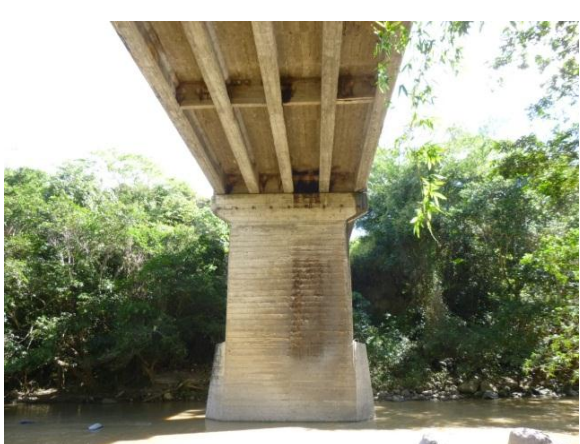
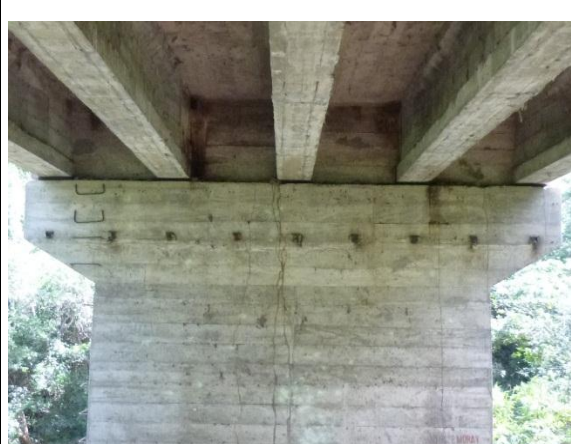
COMPONENTE: <u>Pila Tipo 10 Material 20</u>

El puente cuenta con dos pilas solidas en concreto ciclópeo construidas en medio del cauce, se presentan en buen estado de funcionalidad y limpieza.

CALIFICACIÓN OBTENIDA EN LA INSPECCIÓN:			0 Sin daño o Daño insignificante		
ACTIVIDADES DE REPARACIÓN Y MANTENIMIENTO					
ID	ACTIVIDAD	UN	CANTIDAD	VR/UNI	VR/ TOTAL

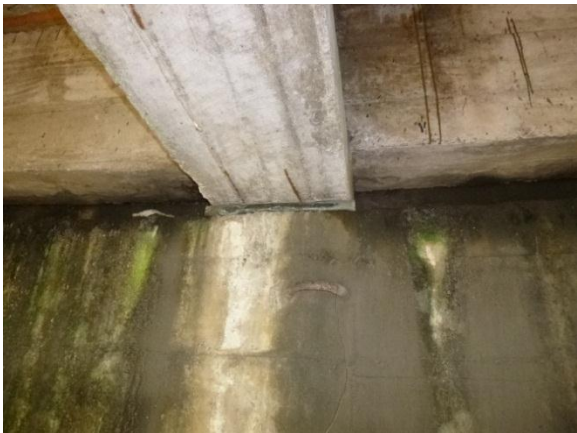
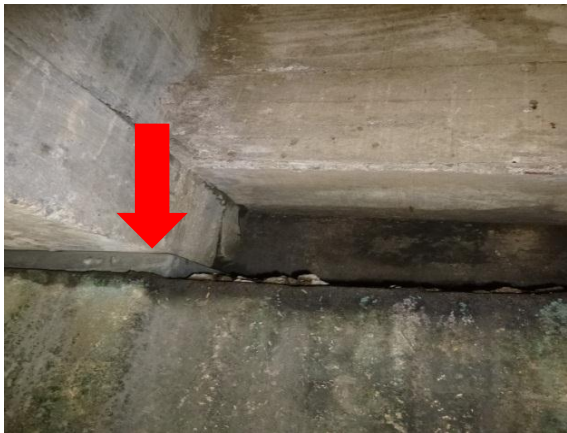
COMPONENTE: <u>Apoyos Tipo 30</u>

El apoyo encontrado entre los estribos, las pilas y las vigas del puente son placas de neopreno en buen estado. Se evidencia que se han instalado durante un mantenimiento previo.

CALIFICACIÓN OBTENIDA EN LA INSPECCIÓN:			0 Sin daño o Daño insignificante		
ACTIVIDADES DE REPARACIÓN Y MANTENIMIENTO					
ID	ACTIVIDAD	UN	CANTIDAD	VR/UNI	VR/ TOTAL

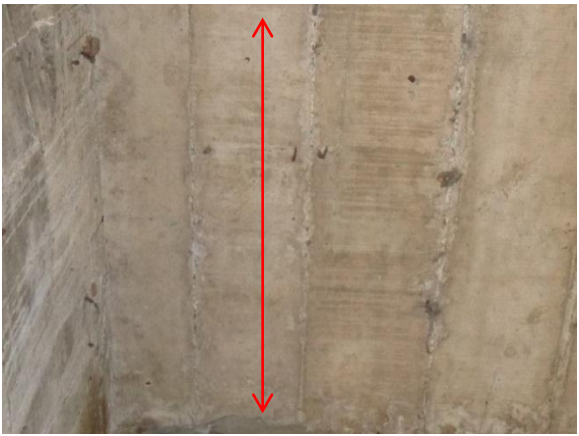
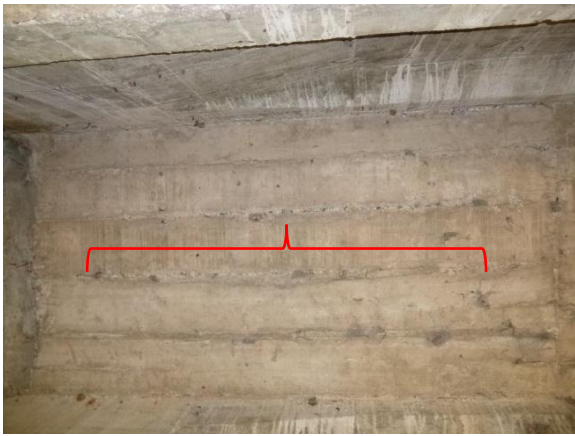
COMPONENTE: <u>Losa Tipo 14 Material 31</u>

La losa en concreto reforzado presenta fisuramiento importante entre VL2, VL3 y VL4 junto a ES1 y ES2 de $e=0,5 - 1,0$ mm, el origen de la fisuración es desconocido y aun no se presenta filtración de agua a través de las fisuras. Es recomendable reparación de fisuras mediante sello de grietas con epoxy-resin.

CALIFICACIÓN OBTENIDA EN LA INSPECCIÓN:			2 Algún daño, reparación necesaria cuando se presente la ocasión. El componente funciona como se diseñó.		
ACTIVIDADES DE REPARACIÓN Y MANTENIMIENTO					
ID	ACTIVIDAD	UN	CANTIDAD	VR/UNI	VR/ TOTAL
D	Inyección de Grietas con Epoxy/resin	M2	20,0	\$53.612,40	\$1.072.248,00

- Dentro del mantenimiento del puente debe proyectarse la reparación de la losa con el sellado de grietas, la reparación de las vigas con reparación de concreto y la reparación de la superficie en acceso 2 para controlar los esfuerzos excesivos de la estructura debido a los impactos de los vehículos.

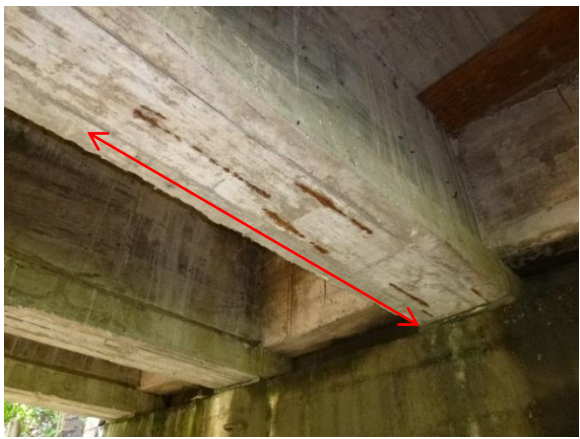
COMPONENTE: <u>Vigas Tipo 10 material 31</u>

Las vigas del puente en concreto preesforzado presentan daños particularmente localizados en la LU3 junto a ES2. Es así como se evidencia corrosión del acero de refuerzo en las VL3, VL4 y VL5 debido a la falta de recubrimiento en la estructura. Las vigas VL2 y VL3 presentan estallamiento en contacto con la losa y la viga VL3 se evidencia fractura del concreto en zona de contacto con el apoyo, presuntamente originado por el impacto inconveniente que genera el asentamiento del pavimento junto a la JU2 en ACC2.

CALIFICACIÓN OBTENIDA EN LA INSPECCIÓN:			2 Algún daño, reparación necesaria cuando se presente la ocasión. El componente funciona como se diseñó.		
ACTIVIDADES DE REPARACIÓN Y MANTENIMIENTO					
ID	ACTIVIDAD	UN	CANTIDAD	VR/UNI	VR/ TOTAL
A	Reparación de Concreto	M2	10,00	\$178.044,36	\$1.780.443,60

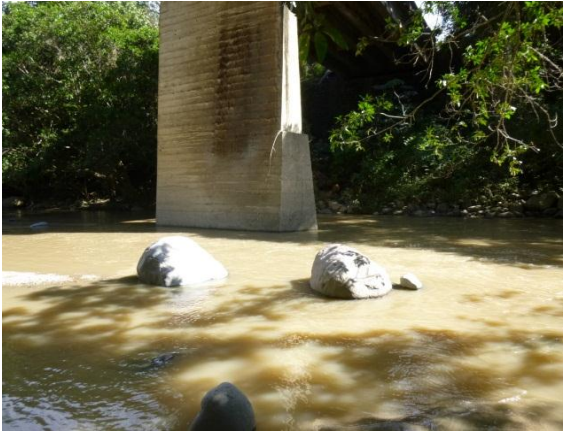
COMPONENTE: <u>Cauce</u>

El Puente cruza un rio de aguas lentas pero que en época de lluvias presenta crecientes súbitas las cuales arrastran gran cantidad de sedimentos, al momento de la inspección el cauce se encuentra en buenas condiciones, no presenta bloqueos de ningún tipo y está limpio.

CALIFICACIÓN OBTENIDA EN LA INSPECCIÓN:			0 Sin daño o Daño insignificante		
ACTIVIDADES DE REPARACIÓN Y MANTENIMIENTO					
ID	ACTIVIDAD	UN	CANTIDAD	VR/UNI	VR/ TOTAL
