ESTUDIO DE INSPECCIÓN E INVENTARIO DE PUENTES DE LA RED NACIONAL DE CARRETERAS ZONA SUR

INFORME PUENTE LA CAIMA

24-4305-002.00

IBAGUE – MARIQUITA

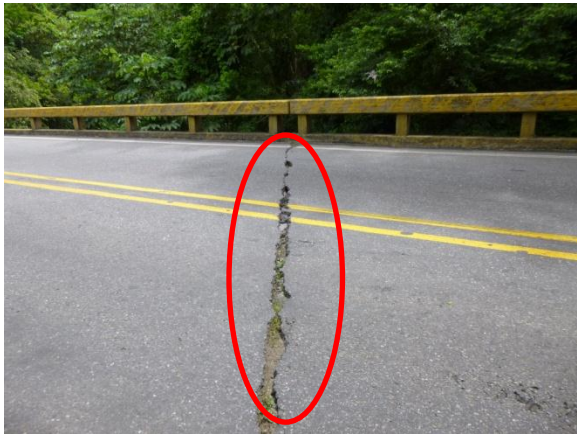
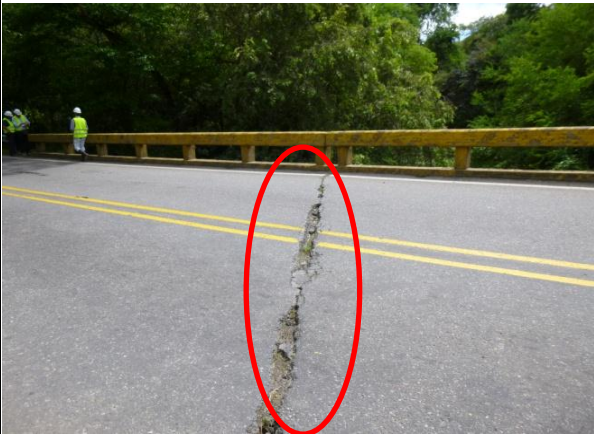
Tabla 3 Resumen Inspección Principal Juntas de Expansión

Se observa en las juntas de expansión falla por impacto, deterioro de concreto y en sí, la ausencia de dispositivos de junta adecuados.

No se observa el dispositivo de junta de expansión, se evidencian filtraciones de agua a través de estas a los estribos y pilas, lo que genera exceso de humedad en estos elementos.

CALIFICACIÓN OBTENIDA EN LA INSPECCIÓN:			4 Daño grave, reparación necesaria inmediatamente.		
ACTIVIDADES DE REPARACIÓN Y MANTENIMIENTO					
ID	ACTIVIDAD	UN	CANTIDAD	VR/UNI	VR/ TOTAL
B	Cambio de juntas de acero.	ML	40,00	1.201.630,21	48.065.208,40

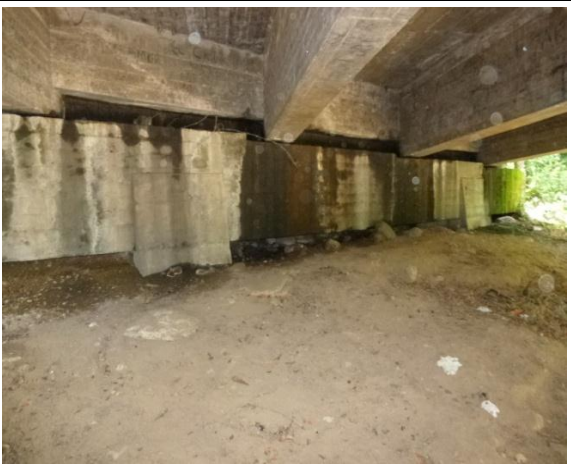
Tabla 7 Resumen Inspección Estribos

Los estribos se encuentran en buen estado sin fisuras aunque el ES1 presenta una leve socavación y se evidencia un alto grado de humedad producto de la falta de sello en las juntas de expansión. Se requiere mantenimiento rutinario y limpieza general.

CALIFICACIÓN OBTENIDA EN LA INSPECCIÓN:			0 Sin daño o Daño insignificante		
ACTIVIDADES DE REPARACIÓN Y MANTENIMIENTO					
ID	ACTIVIDAD	UN	CANTIDAD	VR/UNI	VR/ TOTAL
10	Limpieza	M2	11,0	59,12	650,35

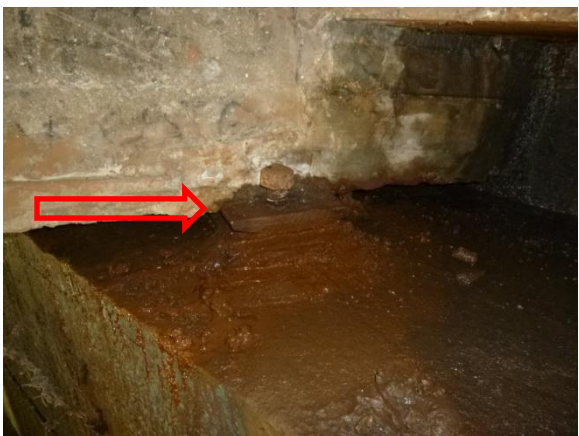
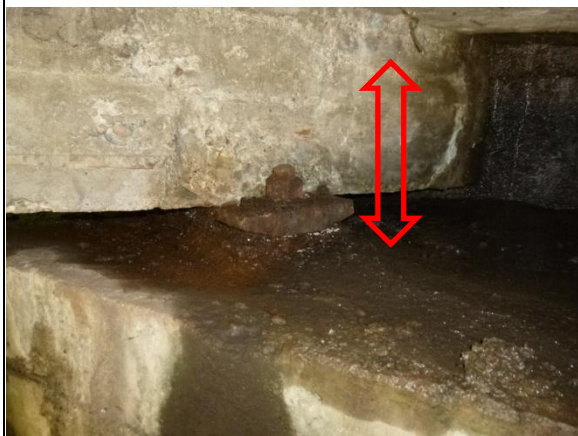
Tabla 9 Resumen Inspección Apoyos

Los apoyos encontrados en la estructura presentan corrosión y descomposición por cuenta de la excesiva humedad que se presenta en ES1 y ES2, se recomienda mantenimiento y limpieza general de los elementos.

CALIFICACIÓN OBTENIDA EN LA INSPECCIÓN:			2 Algún daño, reparación necesaria cuando se presente la ocasión. El componente funciona como se diseñó.		
ACTIVIDADES DE REPARACIÓN Y MANTENIMIENTO					
ID	ACTIVIDAD	UN	CANTIDAD	VR/UNI	VR/ TOTAL
10	Limpieza	UND	8,00	4.609,43	36.875,43

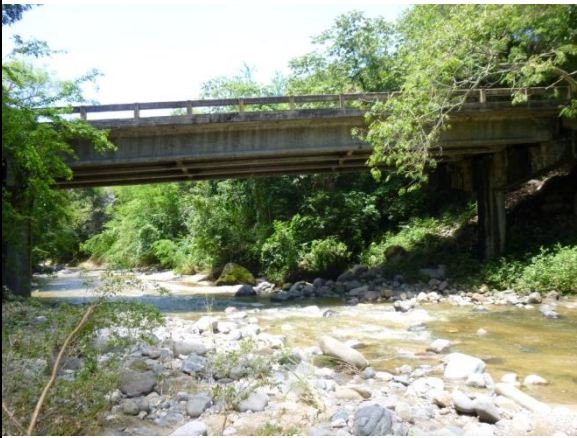
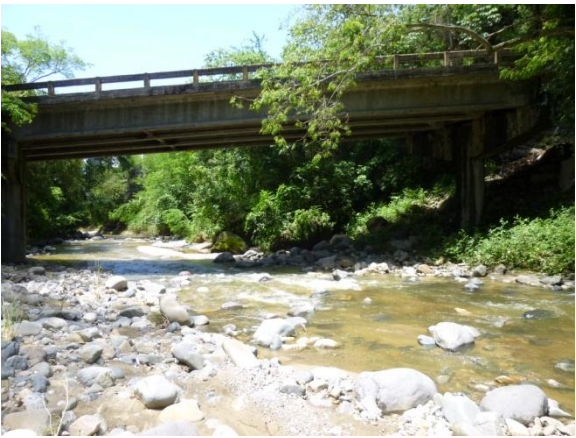
Tabla 12 Resumen Inspección Cauce

El cauce no presenta ningún tipo de inconveniente ni obstáculo, el puente cruza un río pequeño pero se evidencia que el río presenta grandes crecientes, se recomienda la limpieza del cauce a modo de mantenimiento rutinario.

CALIFICACIÓN OBTENIDA EN LA INSPECCIÓN:			0 Sin daño o daño insignificante		
ACTIVIDADES DE REPARACIÓN Y MANTENIMIENTO					
ID	ACTIVIDAD	UN	CANTIDAD	VR/UNI	VR/ TOTAL
10	Limpieza	M2	320,0	59,12	18.919,23
