**ESTUDIO DE INSPECCIÓN E INVENTARIO DE PUENTES DE LA RED NACIONAL
DE CARRETERAS ZONA SUR**

INFORME PUENTE LA CHINA

24-4305-003.00

IBAGUE – MARIQUITA

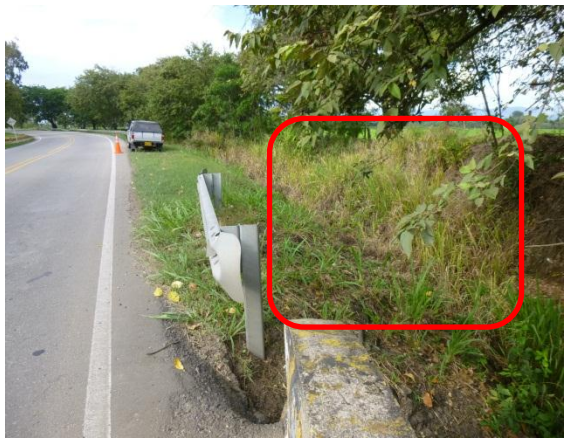
COMPONENTE: <u>Conos / Taludes</u>

Actualmente los taludes de protección de las aletas contra el terraplén se encuentran en buen estado y estables, sin embargo se requiere mantenimiento rutinario como rocería y limpieza.

CALIFICACIÓN OBTENIDA EN LA INSPECCIÓN:			0 Sin daño o Daño insignificante		
ACTIVIDADES DE REPARACIÓN Y MANTENIMIENTO					
ID	ACTIVIDAD	UN	CANTIDAD	VR/UNI	VR/ TOTAL
10	Limpieza	M2	150,0	59,12	8.868,00

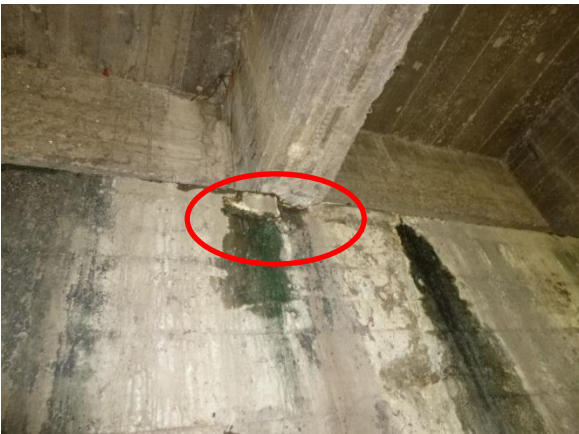
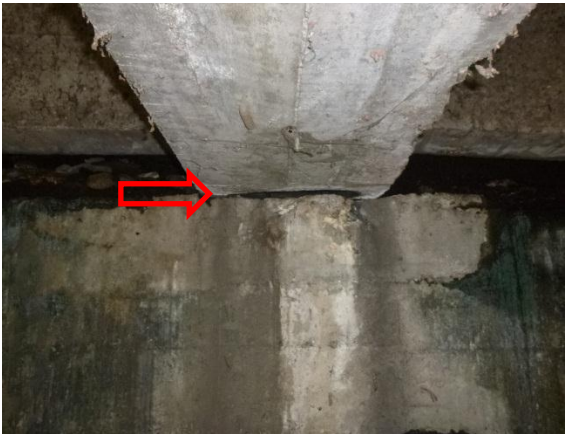
COMPONENTE: <u>Apoyos tipo 10</u>

El apoyo en estribo ES1 es junta de construcción y el apoyo en ES2 es placa de neopreno. Los dos tipos de apoyo evidencian desconchamiento y descomposición. Se recomienda que las placas de neopreno sean cambiadas y en los apoyos con juntas constructivas sean instalados apoyos del mismo tipo elastomérico.

CALIFICACIÓN OBTENIDA EN LA INSPECCIÓN:			2 Algún daño, reparación necesaria cuando se presente la ocasión. El componente funciona como se diseñó		
ACTIVIDADES DE REPARACIÓN Y MANTENIMIENTO					
ID	ACTIVIDAD	UN	CANTIDAD	VR/UNI	VR/ TOTAL
C	Reparación de Concreto	M2	1,0	51.096,69	51.096,69
A	Cambio de Apoyo	UN	16,0	1.406.560	22.504.960,00

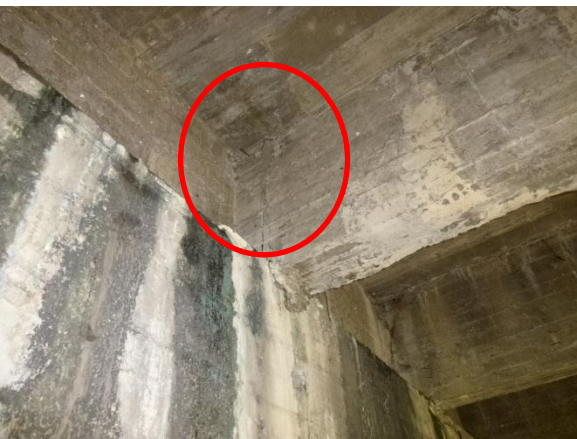
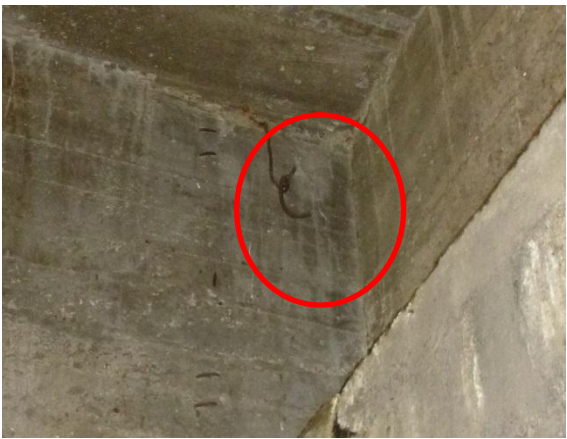
COMPONENTE: <u>Vigas material 20 y 31</u>

El puente posee dos tipos de vigas: en luz 1 son vigas en concreto reforzado y para LU2 encontramos vigas en concreto preesforzado. Para la luz 1, en zona de apoyo en ES1 las vigas se encuentran fisuradas con espesores que varían entre 0,5 y 2mm. El fisuramiento es producido por esfuerzos cortantes que se incrementan cerca a los apoyos y agravan a causa de los impactos generados por juntas deterioradas.

CALIFICACIÓN OBTENIDA EN LA INSPECCIÓN:			3 Daño significativo, reparación necesaria muy pronto.		
ACTIVIDADES DE REPARACIÓN Y MANTENIMIENTO					
ID	ACTIVIDAD	UN	CANTIDAD	VR/UNI	VR/ TOTAL
A	Reparación de Concreto	M2	3,00	178.044,36	534.133,08
D	Inyección de Grietas	ML	10,00	71.483,20	714.832,00

- El sello de fisuras en vigas deberá tratarse pues se están convirtiendo en fisuras importantes que van de lado a lado del componente. Su origen es conocido (esfuerzos cortantes) pero al parecer se están agravando con el impacto debido a la ausencia de juntas y el consecuente deterioro de la superficie.
