**ESTUDIO DE INSPECCIÓN E INVENTARIO DE PUENTES DE LA RED NACIONAL
DE CARRETERAS ZONA SUR**

INFORME PUENTE PALOBAYO

24-4305-004.00

IBAGUE - MARIQUITA

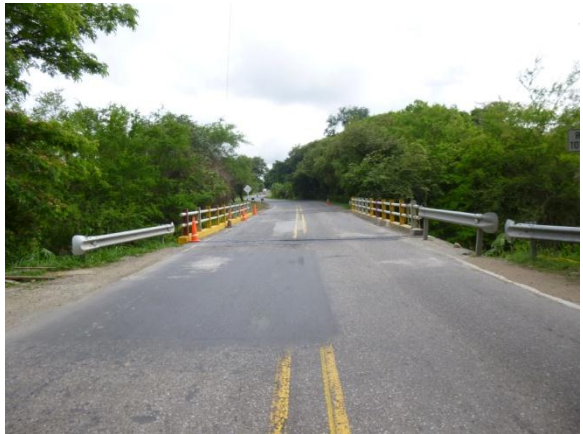
Figura 1 IMAGEN GOOGLE EARTH		Figura 2 IMAGEN GENERAL PUENTE

El puente objeto de este informe es un puente en tangencia de una sola luz en concreto reforzado con seis vigas apoyadas sobre estribos de concreto ciclópeo con altura aproximada de 7,50 m. La longitud del puente es de 21,15 m con un ancho de tablero de 8,78 m. Los accesos en terraplén con superficie en carpeta asfáltica y trabajo a dos carriles sin andenes ni separadores.

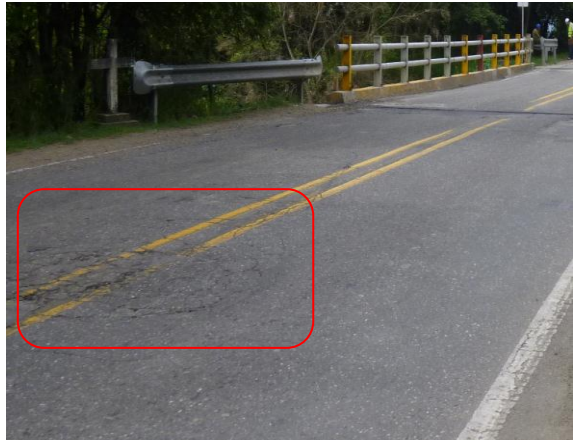
COMPONENTE: <u>Superficie del Puente tipo 10</u>

La superficie del puente se encuentra en mal estado y se hace necesario el cambio de la misma por cuanto se muestra en un alto grado de desgaste con exposición de agregados con pérdida de material aglutinante. Así mismo y producto de la ejecución del contrato de mejoramiento del puente, existen restos de concreto sobre el mismo y deterioro en la superficie debido al método constructivo de la viga de reforzamiento.

CALIFICACIÓN OBTENIDA EN LA INSPECCIÓN:			3 Daño significativo, reparación necesaria muy pronto.		
ACTIVIDADES DE REPARACIÓN Y MANTENIMIENTO					
ID	ACTIVIDAD	UN	CANTIDAD	VR/UNI	VR/ TOTAL
A	Cambio del Pavimento Asfáltico	M2	274,0	57.578,52	15.776.514,75

- Es preciso incluir dentro de las actividades objeto del contrato en ejecución sobre el puente, la reparación de la carpeta asfáltica, la señalización horizontal y de ser necesaria la corrección de la estructura del pavimento en los accesos.

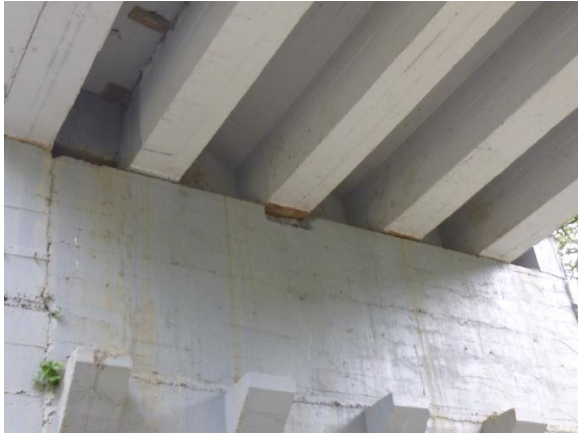
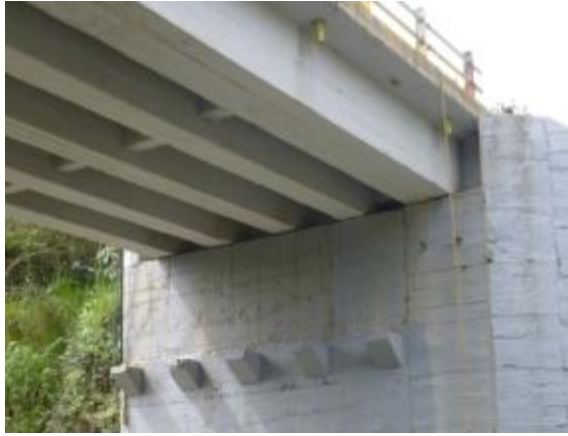
COMPONENTE: <u>Apoyos tipo 10</u>

El apoyo encontrado entre los estribos y las vigas del puente son placas de neopreno que se encuentran en buenas condiciones.

CALIFICACIÓN OBTENIDA EN LA INSPECCIÓN:			0 Sin daño o Daño insignificante		
ACTIVIDADES DE REPARACIÓN Y MANTENIMIENTO					
ID	ACTIVIDAD	UN	CANTIDAD	VR/UNI	VR/ TOTAL

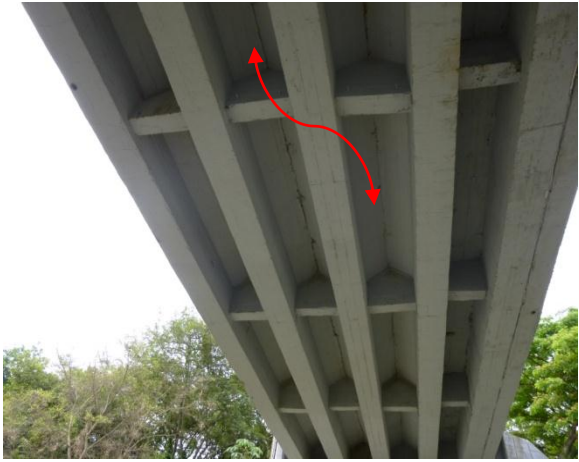
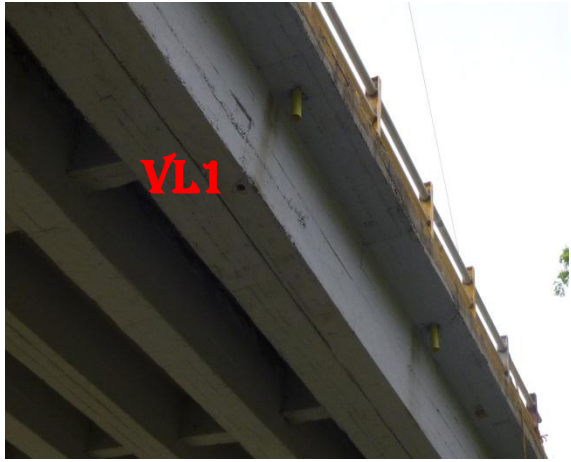
COMPONENTE: <u>Vigas tipo 10 material 20</u>

Las vigas longitudinales del puente hacen parte de los elementos que se intervinieron por parte del contratista y se evidencia la aplicación a estos de una pintura epóxica previa limpieza de los elementos. Durante el reforzamiento estructural del puente se reconstruyó la VL1 reemplazando la existente por una de mayor sección. Así mismo se construyeron riostras adosadas a la VL1 y VL2. Las demás vigas han sido reforzadas en el patín superior.

CALIFICACIÓN OBTENIDA EN LA INSPECCIÓN:			0 Sin daño o Daño insignificante		
ACTIVIDADES DE REPARACIÓN Y MANTENIMIENTO					
ID	ACTIVIDAD	UN	CANTIDAD	VR/UNI	VR/ TOTAL
