**ESTUDIO DE INSPECCIÓN E INVENTARIO DE PUENTES DE LA RED NACIONAL
DE CARRETERAS ZONA SUR**

INFORME PUENTE GALAPO

24-4305-005.00

IBAGUE - MARIQUITA

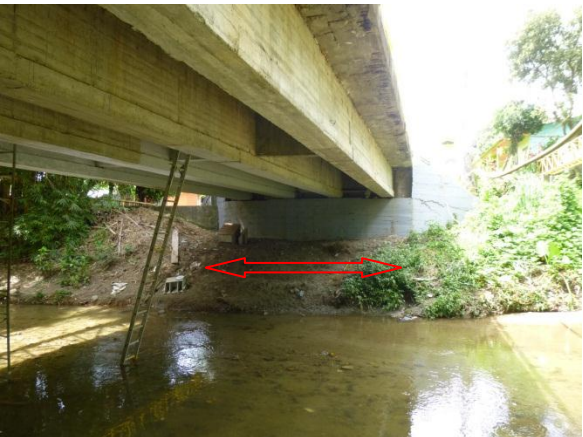
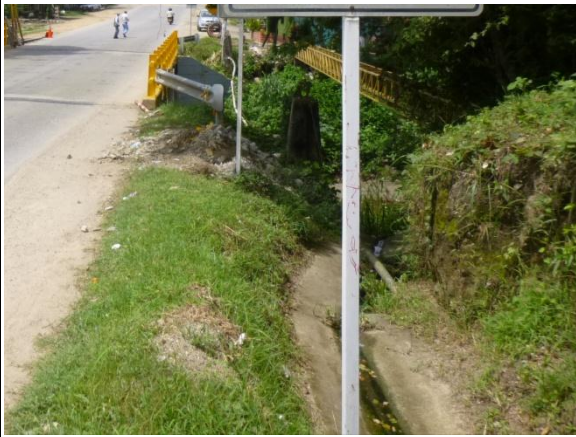
COMPONENTE: <u>Conos / Taludes</u>

Actualmente los taludes de protección de las aletas contra el terraplén se encuentran en buen estado, estables, pero se evidencia falta de mantenimiento. En ACC1 se encuentran conos con presencia de residuos sólidos y erosión menor. Junto a ACC2 se encuentra un dissipador de energía en buen estado que entrega aguas servidas al cauce.

CALIFICACIÓN OBTENIDA EN LA INSPECCIÓN:			1 Daño pequeño pero no es necesario reparación (excepto mantenimiento)		
ACTIVIDADES DE REPARACIÓN Y MANTENIMIENTO					
ID	ACTIVIDAD	UN	CANTIDAD	VR/UNI	VR/ TOTAL
10	Limpieza	M2	240,0	59,12	14.189,42

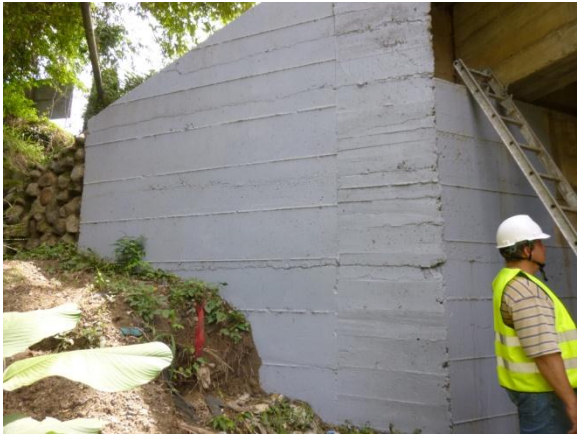
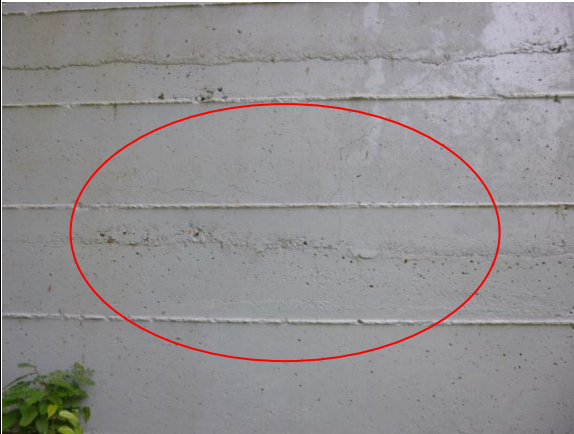
COMPONENTE: <u>Aletas material 10</u>

Las aletas del puente hacen parte de los elementos que se intervinieron por el contratista y se evidencia la aplicación a estas de una pintura epóxica previa limpieza de las mismas, sin embargo se observan fisuras de consideración $e=0,5$ mm $L=0,60 - 1,0$ m. De acuerdo a lo manifestado por la Interventoría, tal daño fue analizado por el grupo de especialistas del contratista considerando que su incidencia sobre la estructura no es relevante.

CALIFICACIÓN OBTENIDA EN LA INSPECCIÓN:			2 Algún daño, reparación necesaria cuando se presente la ocasión. El componente funciona como se diseñó.		
ACTIVIDADES DE REPARACIÓN Y MANTENIMIENTO					
ID	ACTIVIDAD	UN	CANTIDAD	VR/UNI	VR/ TOTAL

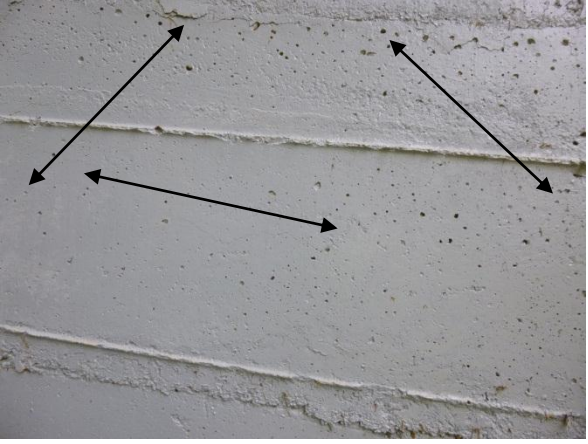
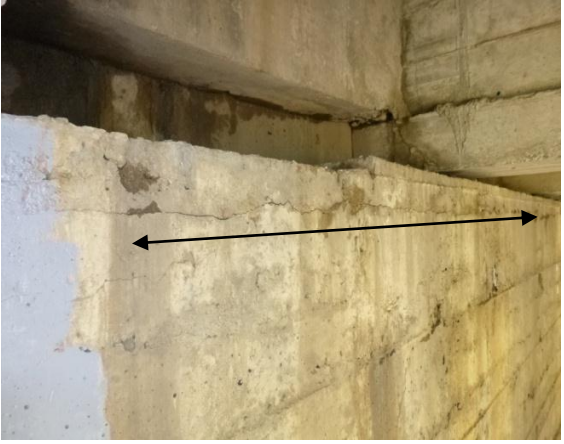
COMPONENTE: <u>Estribos tipo 10 material 20</u>

Los estribos del puente hacen parte de los elementos que fueron intervenidos durante la ejecución del contrato mediante un sandblasting y pintura epóxica, es de aclarar que se presentan algunas fisuras verticales y horizontales de $e=0,2 - 0,3$ mm $L= 1$ m en ambas direcciones, sin embargo el espesor y magnitud de las fisuras determinan que no evidencian esfuerzos que indiquen agotamiento de la capacidad de carga.

CALIFICACIÓN OBTENIDA EN LA INSPECCIÓN:			2 Algún daño, reparación necesaria cuando se presente la ocasión. El componente funciona como se diseñó.		
ACTIVIDADES DE REPARACIÓN Y MANTENIMIENTO					
ID	ACTIVIDAD	UN	CANTIDAD	VR/UNI	VR/ TOTAL

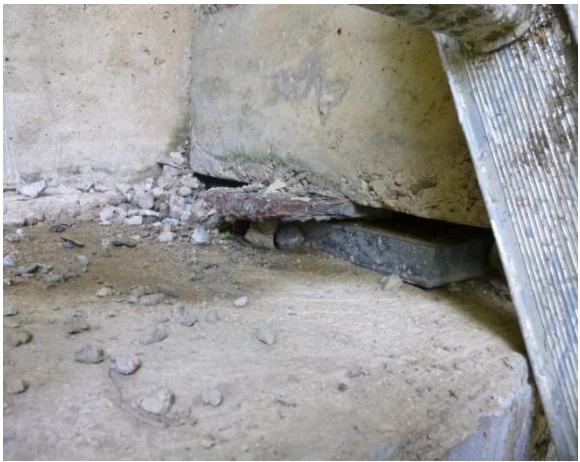
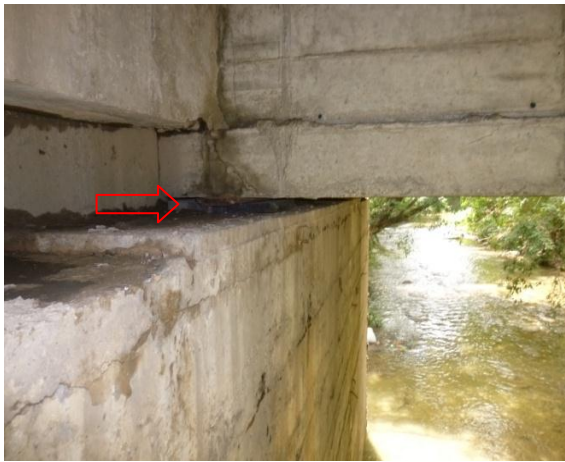
COMPONENTE: <u>Apoyos tipo 10</u>

El apoyo encontrado entre los estribos y las vigas del puente son placas de neopreno que se encuentran en buenas condiciones y recientemente instaladas.

CALIFICACIÓN OBTENIDA EN LA INSPECCIÓN:			0 Sin daño o Daño insignificante		
ACTIVIDADES DE REPARACIÓN Y MANTENIMIENTO					
ID	ACTIVIDAD	UN	CANTIDAD	VR/UNI	VR/ TOTAL

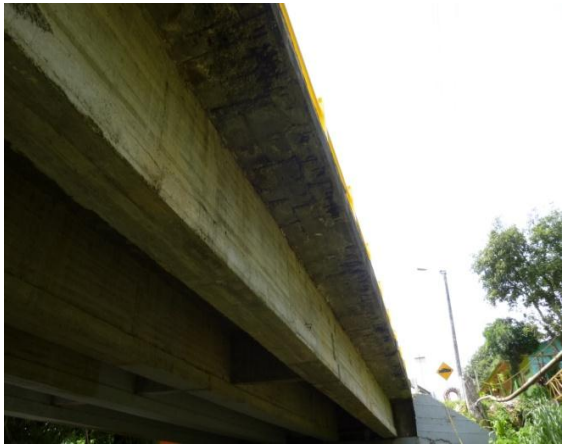
COMPONENTE: <u>Losa tipo 14 material 20</u>

La placa del puente hace parte de los elementos que serán intervenidos por parte del contratista, al momento de la visita se evidencian hormigueros de importancia con exposición de aceros y algunos fisuramientos. De acuerdo a lo manifestado por la Interventoría, la reparación del componente está contemplada dentro del alcance del contrato, por tal razón no se registran reparaciones en el presente informe.

CALIFICACIÓN OBTENIDA EN LA INSPECCIÓN:			2 Algún daño, reparación necesaria cuando se presente la ocasión. El componente funciona como se diseñó.		
ACTIVIDADES DE REPARACIÓN Y MANTENIMIENTO					
ID	ACTIVIDAD	UN	CANTIDAD	VR/UNI	VR/ TOTAL

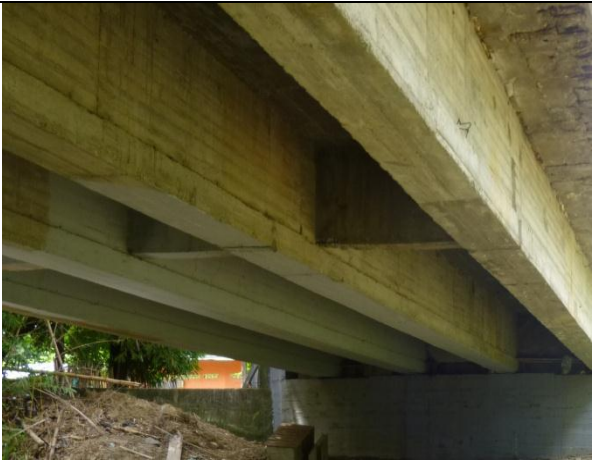
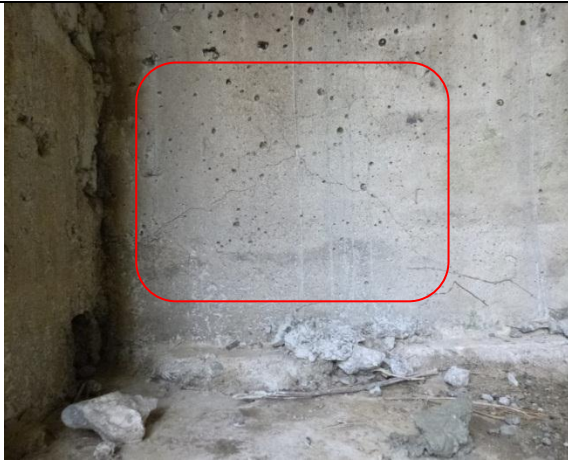
COMPONENTE: <u>Vigas tipo 10 material 20</u>

Las vigas longitudinales del puente hacen parte de los elementos que están siendo intervenidos por el contratista. VL1 y VL2 presentan fisuración diagonal junto a ES2 $e=0,2$ mm $L=0,70$ m en sentido diagonal. Se presentan fisuras aisladas de poco espesor que no evidencian esfuerzos que indiquen agotamiento de la capacidad de carga, teniendo en cuenta su poco espesor ($< 0,3$ mm); de tal forma que se deberán revisar estas fisuras en posterior inspección.

CALIFICACIÓN OBTENIDA EN LA INSPECCIÓN:			2 Algún daño, reparación necesaria cuando se presente la ocasión. El componente funciona como se diseñó.		
ACTIVIDADES DE REPARACIÓN Y MANTENIMIENTO					
ID	ACTIVIDAD	UN	CANTIDAD	VR/UNI	VR/ TOTAL

- Puente en buen estado y en la actualidad se están realizando trabajos de mantenimiento relacionados con pintura en general de estribos, aletas y superestructura. Se presentan fisuras aisladas de poco espesor que no evidencian esfuerzos que indiquen agotamiento de la capacidad de carga, teniendo en cuenta su poco espesor (0,3 mm); de tal forma que se deberán revisar estas fisuras en posterior inspección.

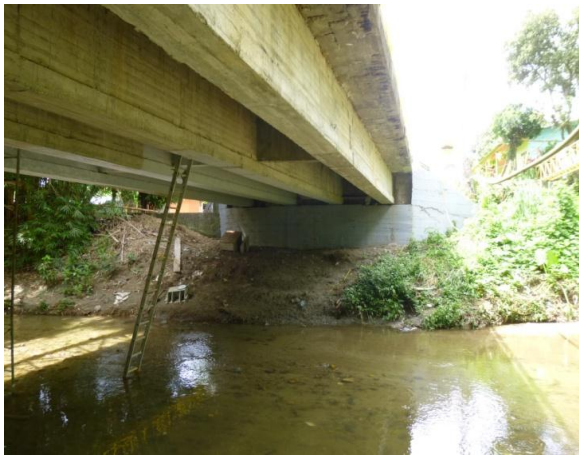
COMPONENTE: <u>Cauce</u>

El cauce bajo el puente no presenta ningún inconveniente, el flujo circula con total normalidad.

CALIFICACIÓN OBTENIDA EN LA INSPECCIÓN:			0 Sin daño o Daño insignificante		
ACTIVIDADES DE REPARACIÓN Y MANTENIMIENTO					
ID	ACTIVIDAD	UN	CANTIDAD	VR/UNI	VR/ TOTAL
