**ESTUDIO DE INSPECCIÓN E INVENTARIO DE PUENTES DE LA RED NACIONAL
DE CARRETERAS ZONA SUR**

INFORME PUENTE VENADILLO

24-4305-006.00

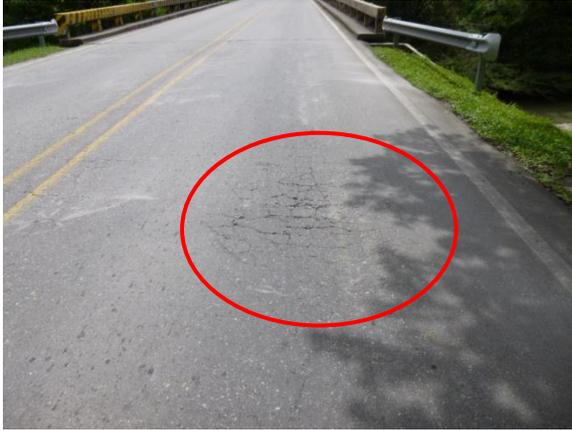
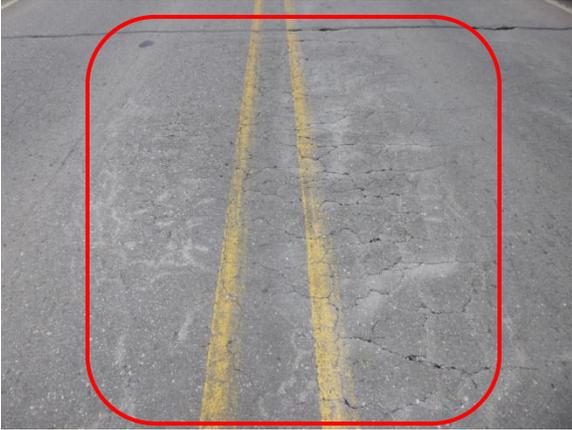
COMPONENTE: <u>Superficie del Puente tipo 10</u>

La superficie del puente se encuentra en regulares condiciones ya que presenta una cantidad considerable de efecto piel de cocodrilo en los accesos producidos por asentamientos diferenciales en los rellenos, además de una serie de fisuras longitudinales; se presume falla de la estructura del pavimento en los accesos y se recomienda la reparación de este. Debe resaltarse que la señalización horizontal se encuentra muy desgastada.

CALIFICACIÓN OBTENIDA EN LA INSPECCIÓN:			3 Daño significativo, reparación necesaria muy pronto.		
ACTIVIDADES DE REPARACIÓN Y MANTENIMIENTO					
ID	ACTIVIDAD	UN	CANTIDAD	VR/UNI	VR/ TOTAL
D	Reparación de pavimento asfáltico.	M2	320,00	\$82.147,00	\$26.287.040,0

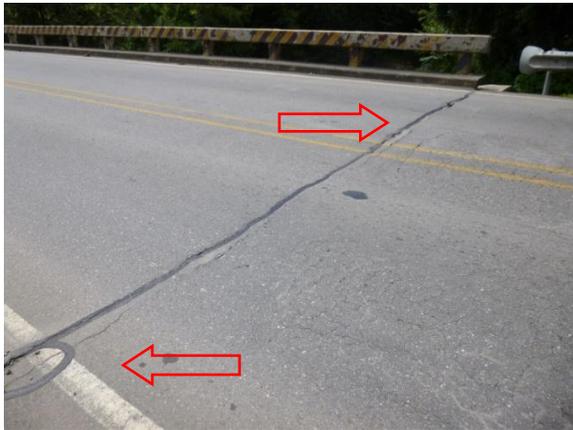
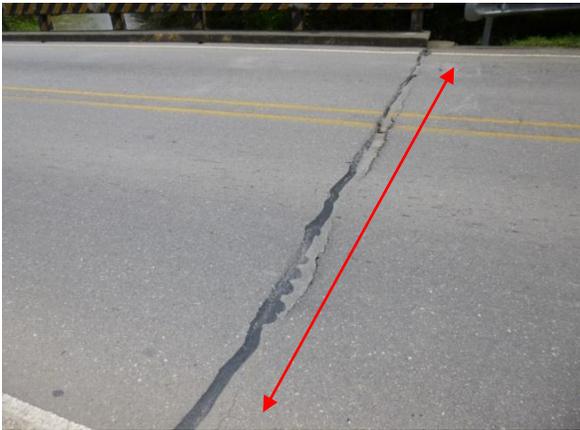
COMPONENTE: <u>Juntas de Expansión Tipo 50</u>

El puente no cuenta con juntas de expansión, lo que genera que se deteriore la capa de rodadura y se afecte el concreto de la estructura al provocar altos impactos al paso de los vehículos de carga pesada que transitan por la vía.

CALIFICACIÓN OBTENIDA EN LA INSPECCIÓN:			3 Daño significativo, reparación necesaria muy pronto.		
ACTIVIDADES DE REPARACIÓN Y MANTENIMIENTO					
ID	ACTIVIDAD	UN	CANTIDAD	VR/UNI	VR/ TOTAL
C	Cambio de junta de goma asfáltica. (Juntas elastoméricas M60)	ML	20,00	\$1.201.630,21	\$24.032.604,2

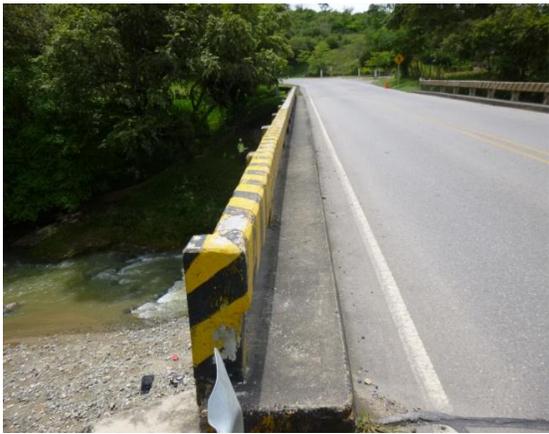
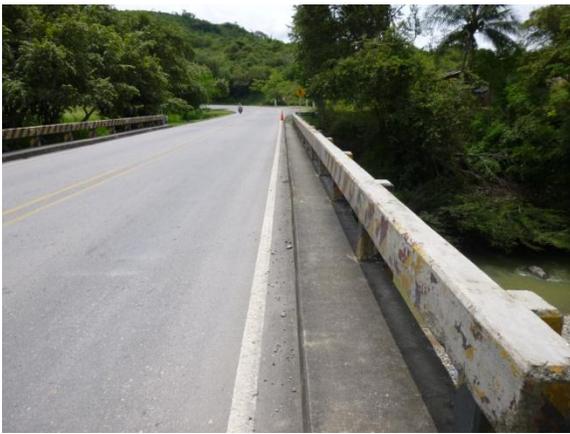
COMPONENTE: <u>Andenes, Bordillos</u>

El puente cuenta con andenes los cuales se encuentran en malas condiciones de pintura, se hace necesario que se le realice el mantenimiento con limpieza y pintura. También se manifiesta algún daño menor en concreto de andenes que no pone en riesgo la estructura.

CALIFICACIÓN OBTENIDA EN LA INSPECCIÓN:			1 Daño pequeño pero no es necesario reparación (excepto mantenimiento)		
ACTIVIDADES DE REPARACIÓN Y MANTENIMIENTO					
ID	ACTIVIDAD	UN	CANTIDAD	VR/UNI	VR/ TOTAL
10	Limpieza	ML	61,40	1.613,30	99.057,00
34	Pintura de concreto	ML	61,40	\$5.600,00	\$343.840,00

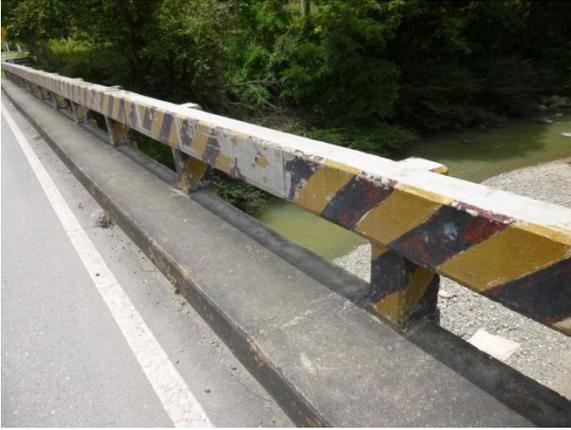
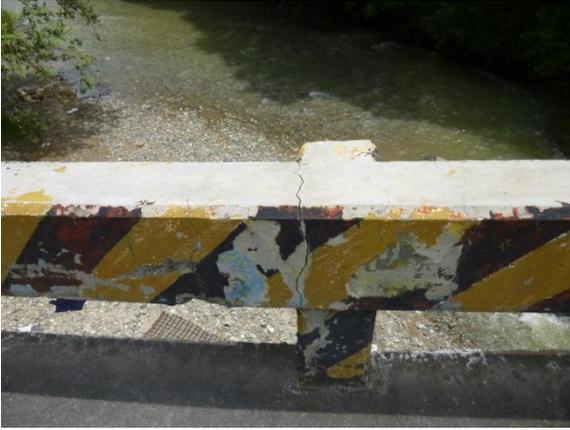
COMPONENTE: <u>Barandas Tipo 30</u>

El puente cuenta con barandas en concreto de tipo pasamanos en concreto sobre pilastras de concreto las cuales se encuentran en regulares condiciones de pintura, presenta un leve agrietamiento por impacto el cual no compromete en gran medida la resistencia estructural del elemento. Se recomienda mantenimiento con limpieza y pintura.

CALIFICACIÓN OBTENIDA EN LA INSPECCIÓN:			2 Algún daño, reparación necesaria cuando se presente la ocasión. El componente funciona como se diseño.		
ACTIVIDADES DE REPARACIÓN Y MANTENIMIENTO					
ID	ACTIVIDAD	UN	CANTIDAD	VR/UNI	VR/ TOTAL
10	Limpieza	ML	61,40	1.613,30	99.057,00
34	Pintura de concreto	ML	61,40	\$5.600,00	\$343.840,00

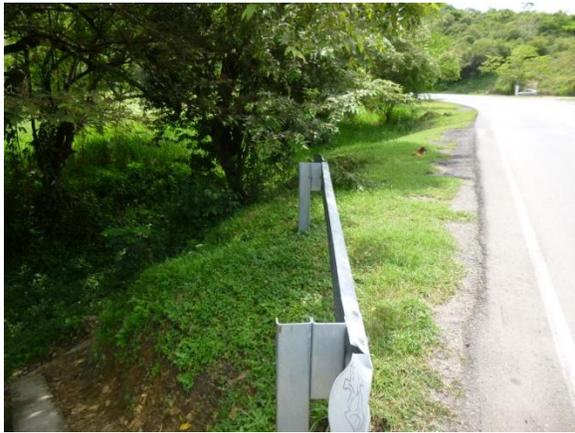
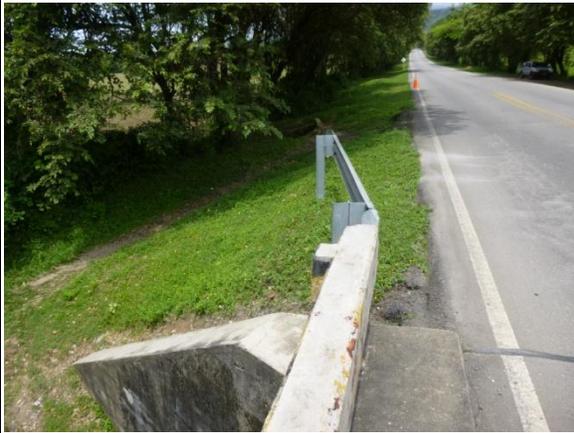
COMPONENTE: <u>Conos / Taludes</u>

Actualmente los taludes de protección de las aletas contra el terraplén se encuentran en buen estado y estables, sin embargo se presenta en el estribo dos un afloramiento de agua causado por al alto nivel freático de la zona lo cual está generando alta contaminación biológica por microorganismos al ES2. Lo anterior inicialmente podría requerir la construcción de estructuras de drenaje o filtración que garanticen el rebatimiento del nivel freático, sin embargo y atendiendo el tipo de cimentación de la estructura y el evidente suelo de fundación (Roca) se puede considerar que el daño es insignificante por cuanto no genera riesgo estructural sobre los componentes de la subestructura.

CALIFICACIÓN OBTENIDA EN LA INSPECCIÓN:			2 Algún daño, reparación necesaria cuando se presente la ocasión. El componente funciona como se diseño.		
ACTIVIDADES DE REPARACIÓN Y MANTENIMIENTO					
ID	ACTIVIDAD	UN	CANTIDAD	VR/UNI	VR/ TOTAL

- Es importante resaltar la necesidad de revisar a fondo el origen de la excesiva humedad y aflore de agua bajo ES2 y sus aletas, que aunque actualmente no presentan riesgo estructural para los componentes, el problema podría deteriorar a futuro su funcionalidad.

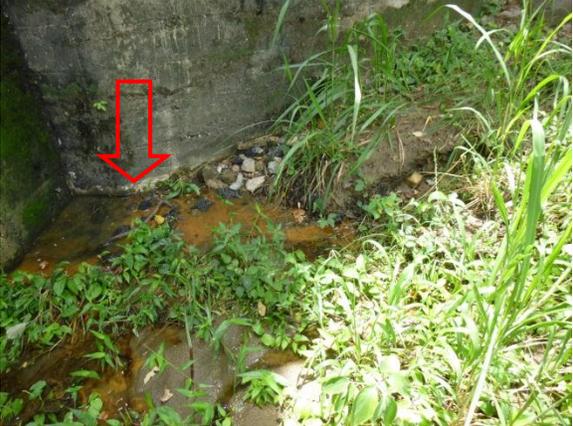
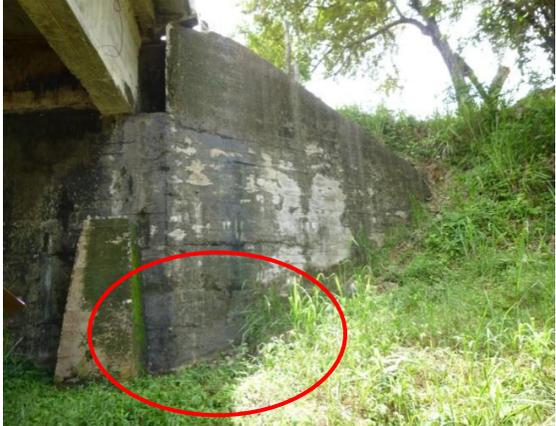
COMPONENTE: <u>Aletas</u>

Las aletas en general se encuentran en buen estado, sin embargo es evidente el grado de contaminación por microorganismos, las aletas 3 y 4 están constantemente húmedas debido al problema que se presenta por el nivel freático del terreno, y debido a que la estructura esta cimentada en un lecho de roca lo que hace que el agua aflore bajo los estribos y aletas del acceso 2.

CALIFICACIÓN OBTENIDA EN LA INSPECCIÓN:			1 Daño pequeño pero no es necesario reparación (excepto mantenimiento)			
ACTIVIDADES DE REPARACIÓN Y MANTENIMIENTO						
ID	ACTIVIDAD	UN	CANTIDAD	VR/UNI	VR/ TOTAL

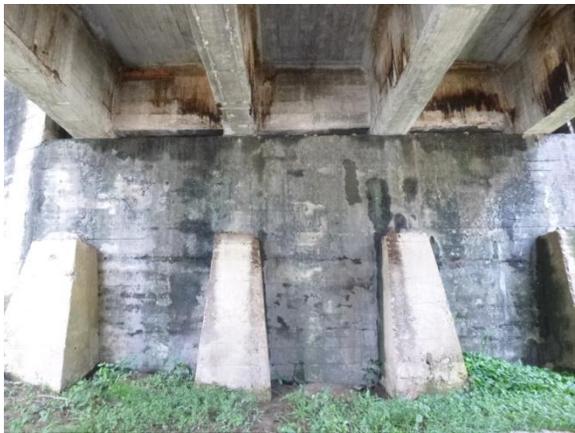
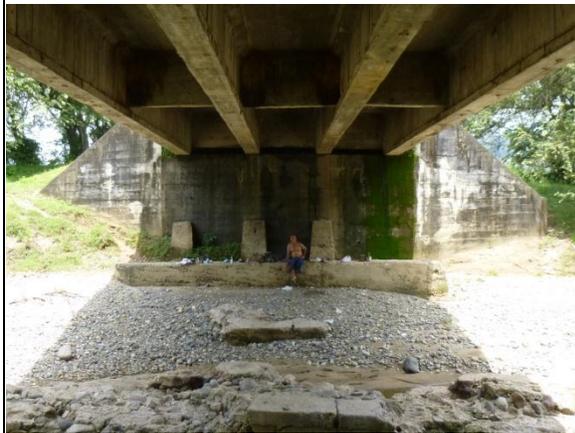
COMPONENTE: <u>Estribos Tipo 10 Material 20</u>

Los estribos se encuentran en buen estado sin fisuras ni socavación. Se requiere mantenimiento rutinario y limpieza general. Es de aclarar que la estructura del estribo 2 se encuentra cimentada con pilotes en concreto sobre un estrato rocoso lo que mantiene inmune a la estructura de los daños por afloramiento, se recomienda en próxima inspección la revisión del fenómeno para revisando cualquier tipo de daño inducido por la humedad.

CALIFICACIÓN OBTENIDA EN LA INSPECCIÓN:			2 Algún daño, reparación necesaria cuando se presente la ocasión. El componente funciona como se diseño.		
ACTIVIDADES DE REPARACIÓN Y MANTENIMIENTO					
ID	ACTIVIDAD	UN	CANTIDAD	VR/UNI	VR/ TOTAL
10	Limpieza	M2	55,0	\$2.304,71	\$126.759,05

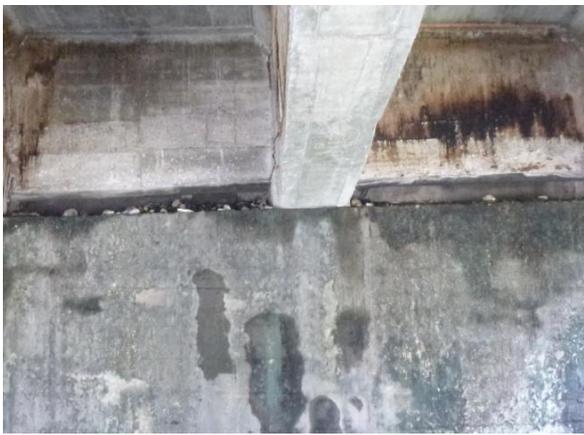
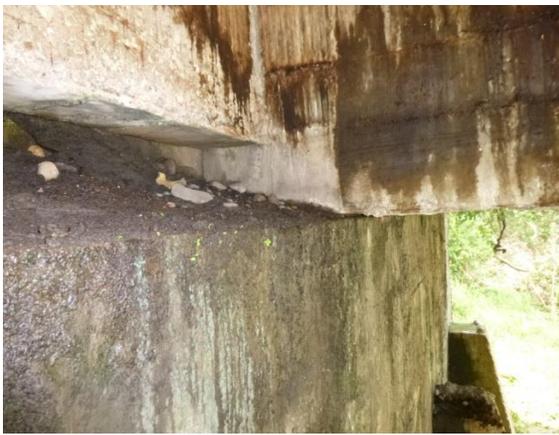
COMPONENTE: <u>Apoyos Tipo 10</u>

El apoyo encontrado entre los estribos y las vigas del puente es una simple junta de construcción. No se observa deterioro en los apoyos y se encuentra libre de vegetación, aunque se evidencia la acumulación de desechos orgánicos de los animales que habitan el puente.

CALIFICACIÓN OBTENIDA EN LA INSPECCIÓN:			0 Sin daño o daño insignificante		
ACTIVIDADES DE REPARACIÓN Y MANTENIMIENTO					
ID	ACTIVIDAD	UN	CANTIDAD	VR/UNI	VR/ TOTAL

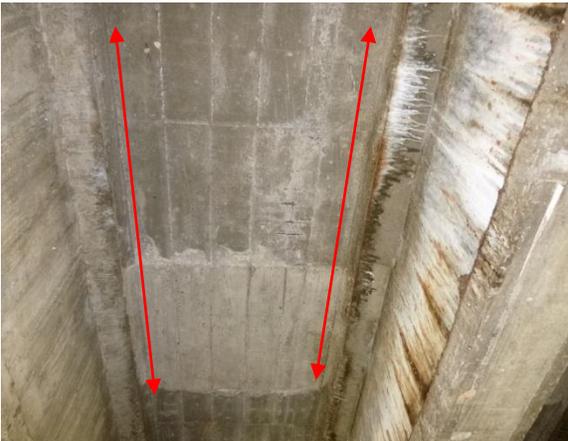
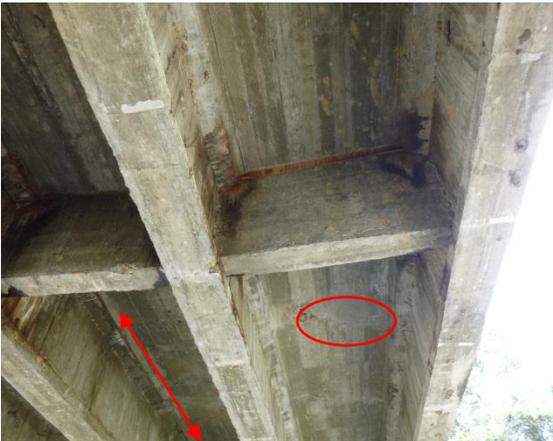
COMPONENTE: <u>Losa Tipo 14 Material 20</u>

La losa presenta fisuras, infiltraciones y lixiviación en juntas de construcción longitudinal anexas a cada una de las 4 vigas longitudinales en la mayoría de las secciones de placas. Es importante realizar mantenimiento para garantizar la protección del concreto y el acero de refuerzo.

CALIFICACIÓN OBTENIDA EN LA INSPECCIÓN:			2 Algún daño, reparación necesaria cuando se presente la ocasión. El componente funciona como se diseño.		
ACTIVIDADES DE REPARACIÓN Y MANTENIMIENTO					
ID	ACTIVIDAD	UN	CANTIDAD	VR/UNI	VR/ TOTAL
D	Inyección de grietas con epoxi / resina	ML	80,00	\$53.612,40	\$4.288.992

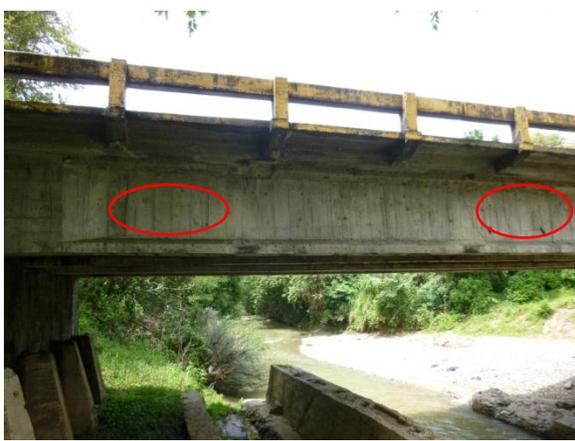
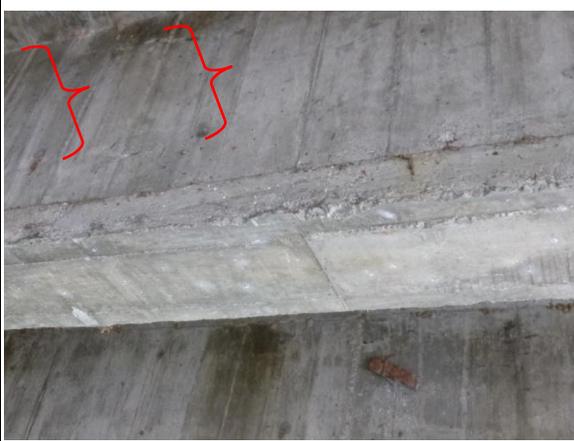
COMPONENTE: <i>Vigas tipo 10 material 20</i>

En la viga VL1 y VL4 se presentan múltiples fisuras por flexión y cortante de un espesor aproximado de e=0,2 y 0,5 mm. En las RI1 Y RI5 se presenta desconchamiento por carga excesiva.

CALIFICACIÓN OBTENIDA EN LA INSPECCIÓN:			2 Algún daño, reparación necesaria cuando se presente la ocasión. El componente funciona como se diseño.		
ACTIVIDADES DE REPARACIÓN Y MANTENIMIENTO					
ID	ACTIVIDAD	UN	CANTIDAD	VR/UNI	VR/ TOTAL
D	Inyección de Grietas	ML	10,00	71.483,20	714.832,00

- Las reparaciones para las vigas deben realizarse dentro del próximo año por tratarse de un componente fundamental dentro del funcionamiento estructural del mismo.

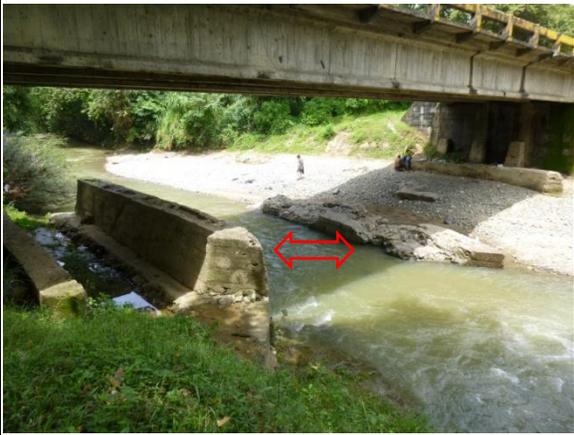
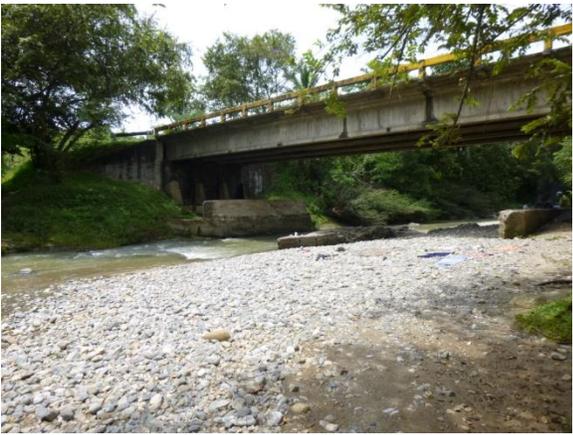
COMPONENTE: <u>Cauce</u>

El cauce circula bajo el puente sin ningún inconveniente a pesar de los obstáculos que existen bajo el mismo como son algunas viejas estructuras en concreto ciclópeo que están paralelas al flujo.

CALIFICACIÓN OBTENIDA EN LA INSPECCIÓN:			0 Sin daño o Daño insignificante		
ACTIVIDADES DE REPARACIÓN Y MANTENIMIENTO					
ID	ACTIVIDAD	UN	CANTIDAD	VR/UNI	VR/ TOTAL
