ESTUDIO DE INSPECCIÓN E INVENTARIO DE PUENTES DE LA RED NACIONAL DE CARRETERAS ZONA SUR

INFORME PUENTE RECIO

4305-007.00

IBAGUE - MARIQUITA

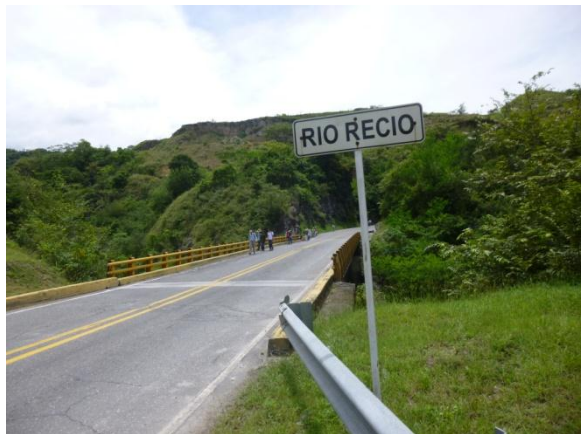
Figura 1 IMAGEN GOOGLE EARTH		Figura 2 IMAGEN GENERAL PUENTE

El puente objeto de este informe es un puente en tangencia de una sola luz en concreto preesforzado con tres vigas apoyadas sobre estribos de concreto ciclópeo con altura aproximada de 3,00m. La longitud del puente es de 45,60m, un ancho de tablero de 7,90m. Los accesos en corte con superficie en carpeta asfáltica y trabajo a dos carriles.

El puente cuenta con barandas, andenes y señalización horizontal las cuales se encuentran en regular estado.

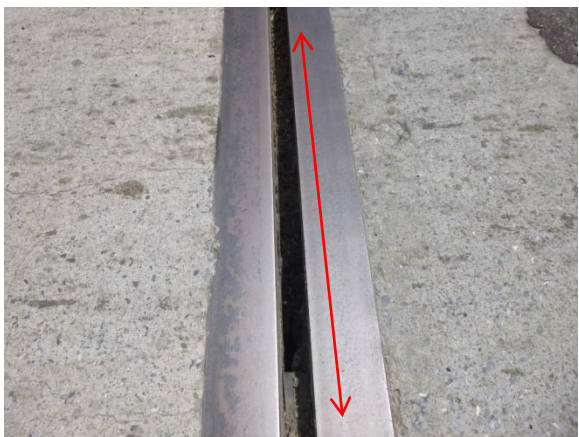
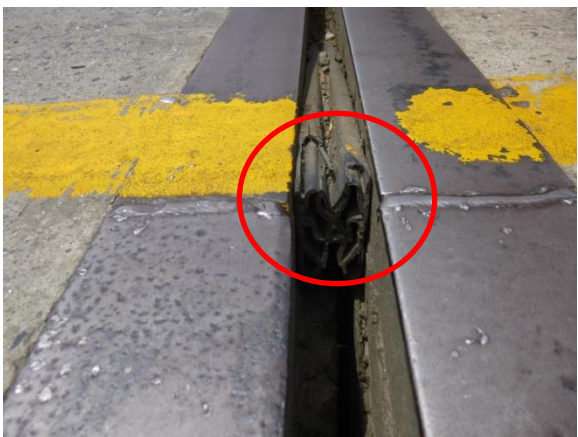
COMPONENTE: <u>Juntas de Expansión Tipo 21</u>

El puente cuenta con juntas de expansión metálicas las cuales se encuentran en regulares condiciones ya que han perdido el sello elastomérico lo que facilita la infiltración del agua a los estribos, la junta del AC2 se encuentra suelta y genera altos impactos al estribo lo cual es inconveniente para la estructura.

CALIFICACIÓN OBTENIDA EN LA INSPECCIÓN:			2 Algún daño, reparación necesaria cuando se presente la ocasión. El componente funciona como se diseñó.		
ACTIVIDADES DE REPARACIÓN Y MANTENIMIENTO					
ID	ACTIVIDAD	UN	CANTIDAD	VR/UNI	VR/ TOTAL
B	Cambio de junta de acero. (Junta elastomérica M60)	M	15,80	1.201.630,21	18.985.757,32

- Es necesaria la pronta corrección de las juntas de construcción con el reemplazo de un tramo en el AC2 y la reposición de los sellos elastoméricos de las mismas, ya que la ausencia de estos elementos permite el paso del agua a los estribos generando contaminación biológica y humedades inconvenientes.

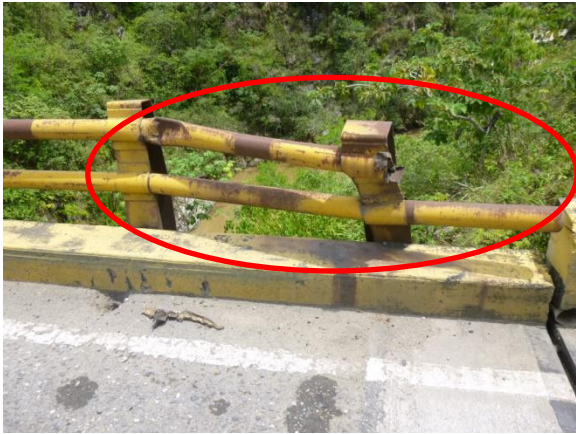
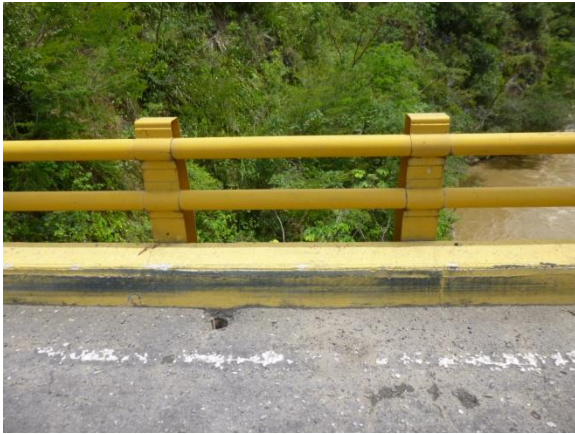
COMPONENTE: <u>Puente con Barandas tipo 41</u>

El puente cuenta con barandas metálicas de tipo pasamanos metálicos sobre pilastras metálicas de lado y lado, la baranda se encuentra en buenas condiciones de pintura, presenta un daño grave y falla por impacto por lo que se recomienda la reposición del tramo que fue fallado.

CALIFICACIÓN OBTENIDA EN LA INSPECCIÓN:			3 Daño significativo, reparación necesaria muy pronto.		
ACTIVIDADES DE REPARACIÓN Y MANTENIMIENTO					
ID	ACTIVIDAD	UN	CANTIDAD	VR/UNI	VR/ TOTAL
B	Reparación de baranda en acero	M	4,00	273.249,19	1.092.996,76

- Es importante resaltar la necesidad de intervenir y reparar el tramo de baranda que fue fallado por impacto, el cual es necesario para mantener la seguridad del puente.

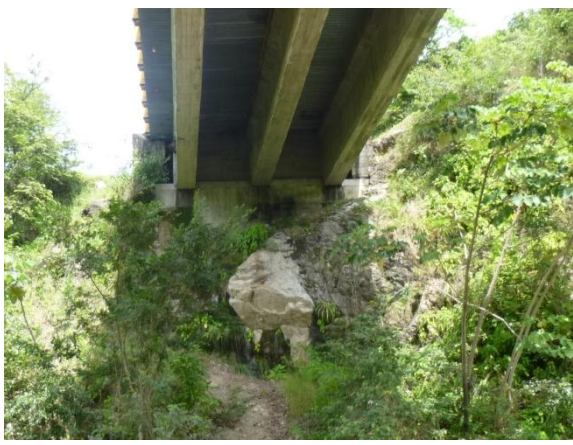
COMPONENTE: <u>Estribos tipo 20 material 21</u>

Los estribos se encuentran en buen estado, se presenta en el ES2 una fisura menor y contaminación por microorganismos debido a la humedad que se presenta por agua constante que baja por el descole de la cuneta, los estribos no presenta socavación ni erosión. Se requiere mantenimiento rutinario y limpieza general.

CALIFICACIÓN OBTENIDA EN LA INSPECCIÓN:			1 Daño pequeño pero no es necesario reparación (excepto mantenimiento)		
ACTIVIDADES DE REPARACIÓN Y MANTENIMIENTO					
ID	ACTIVIDAD	UN	CANTIDAD	VR/UNI	VR/ TOTAL
10	Limpieza	M2	55,0	2.304,71	126.759,05

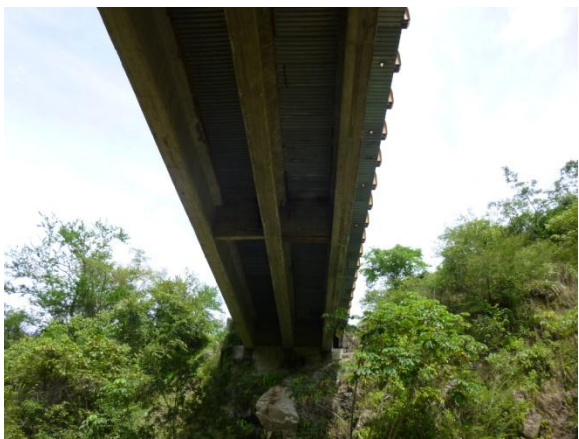
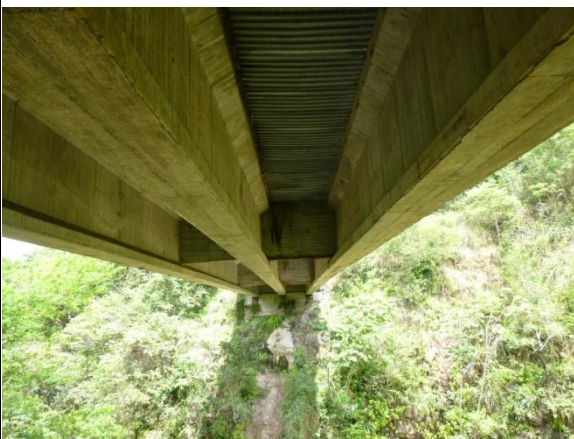
COMPONENTE: <u>Vigas tipo 10 material 20</u>

Las vigas longitudinales y diafragmas se encuentran en muy buenas condiciones, no presentan ningún tipo de daño y funcionan correctamente.

CALIFICACIÓN OBTENIDA EN LA INSPECCIÓN:			0 Sin daño o daño insignificante		
ACTIVIDADES DE REPARACIÓN Y MANTENIMIENTO					
ID	ACTIVIDAD	UN	CANTIDAD	VR/UNI	VR/ TOTAL
