**ESTUDIO DE INSPECCIÓN E INVENTARIO DE PUENTES DE LA RED NACIONAL
DE CARRETERAS ZONA SUR**

INFORME PUENTE LAGUNILLA

24-4305-009.00

IBAGUE – MARIQUITA

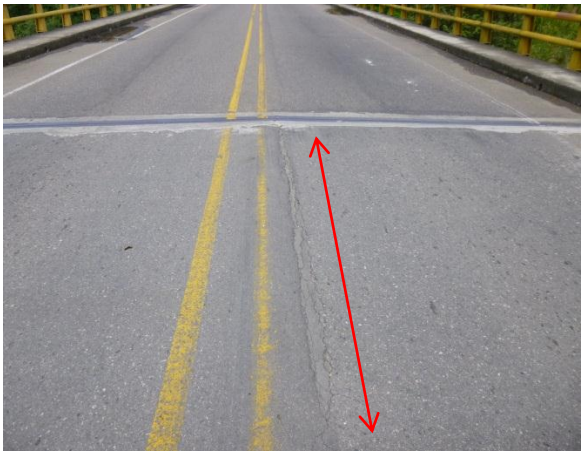
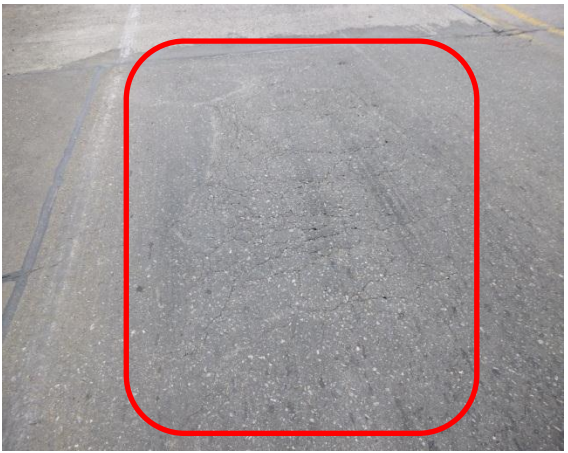
COMPONENTE: <u>Superficie del Puente tipo 10</u>

La superficie del puente existente es una carpeta asfáltica que en general se encuentra en buenas condiciones, sin embargo se presentan asentamientos y piel de cocodrilo que presumen fallas en la estructura del pavimento que presenta piel de cocodrilo en accesos debido a posible falla en la estructura del pavimento en los accesos. Tal falla genera inseguridad en la carretera.

CALIFICACIÓN OBTENIDA EN LA INSPECCIÓN:			2 Algún daño, reparación necesaria cuando se presente la ocasión. El componente funciona como se diseñó.		
ACTIVIDADES DE REPARACIÓN Y MANTENIMIENTO					
ID	ACTIVIDAD	UN	CANTIDAD	VR/UNI	VR/ TOTAL
D	Reparación De Pavimento Asfaltico	M2	50,0	82.147,19	4.107.360,00

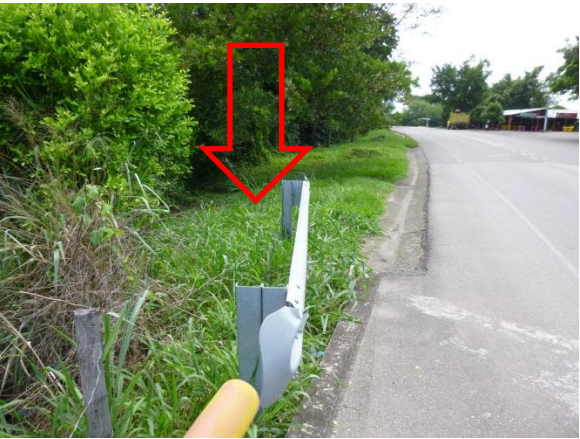
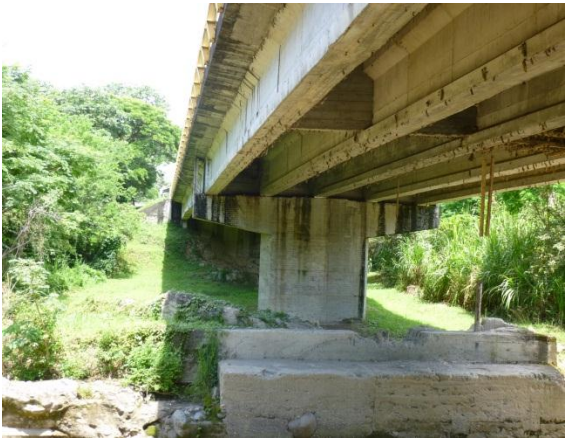
COMPONENTE: <u>Conos / Taludes</u>

Actualmente los taludes de protección de las aletas contra el terraplén se encuentran en buen estado y estables, sin embargo se requiere mantenimiento rutinario como rocería y limpieza.

CALIFICACIÓN OBTENIDA EN LA INSPECCIÓN:			1 Daño pequeño pero no es necesario reparación (excepto mantenimiento).		
ACTIVIDADES DE REPARACIÓN Y MANTENIMIENTO					
ID	ACTIVIDAD	UN	CANTIDAD	VR/UNI	VR/ TOTAL
10	Limpieza	M2	150,0	59,12	8.868,00

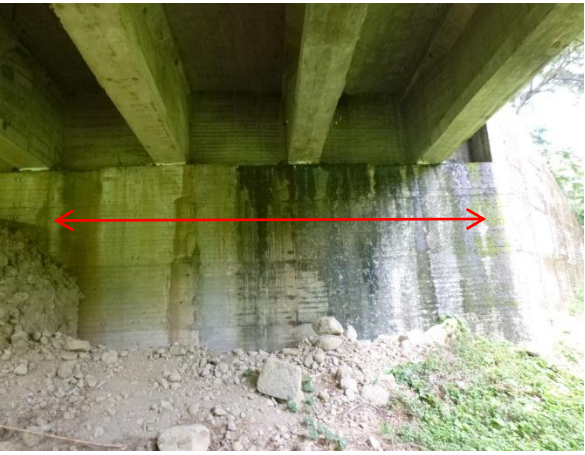
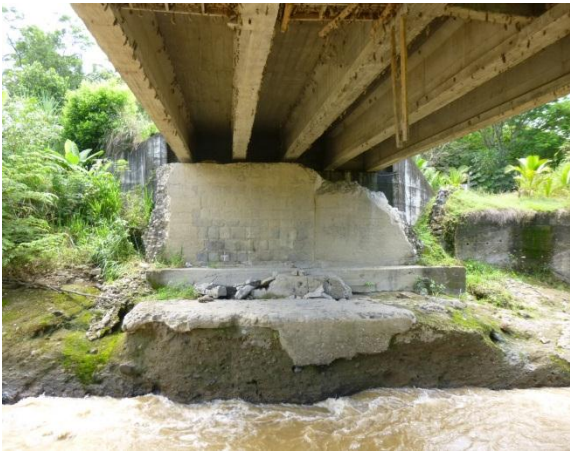
COMPONENTE: <u>Estribos tipo 10 material 20</u>

Los estribos se encuentran en buen estado sin fisuras ni socavación. Se requiere mantenimiento rutinario y limpieza general debido a la contaminación por microorganismos del concreto por filtración de agua a través de las juntas. También se observan algunas eflorescencias y humedad presente.

CALIFICACIÓN OBTENIDA EN LA INSPECCIÓN:			1 Daño pequeño pero no es necesario reparación (excepto mantenimiento).		
ACTIVIDADES DE REPARACIÓN Y MANTENIMIENTO					
ID	ACTIVIDAD	UN	CANTIDAD	VR/UNI	VR/ TOTAL
10	Limpieza	M2	66,0	2.304,71	152.111,14

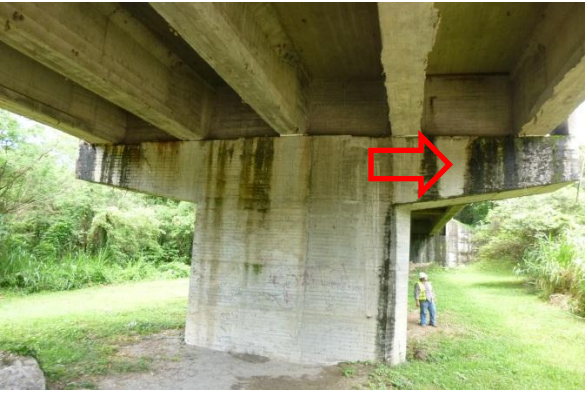
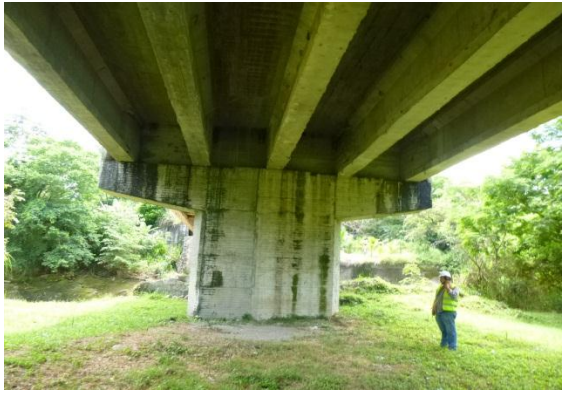
COMPONENTE: <u>Pila tipo 10 material 20</u>

El puente cuenta con una pila sólida en concreto ciclópeo y muestra alto grado de suciedad y contaminación debido a la penetración de agua a través de las juntas. Presenta humedad abundante y debe ser limpiada.

CALIFICACIÓN OBTENIDA EN LA INSPECCIÓN:			1 Daño pequeño pero no es necesario reparación (excepto mantenimiento).		
ACTIVIDADES DE REPARACIÓN Y MANTENIMIENTO					
ID	ACTIVIDAD	UN	CANTIDAD	VR/UNI	VR/ TOTAL
10	Limpieza	M2	66,0	2.304,71	152.111,14

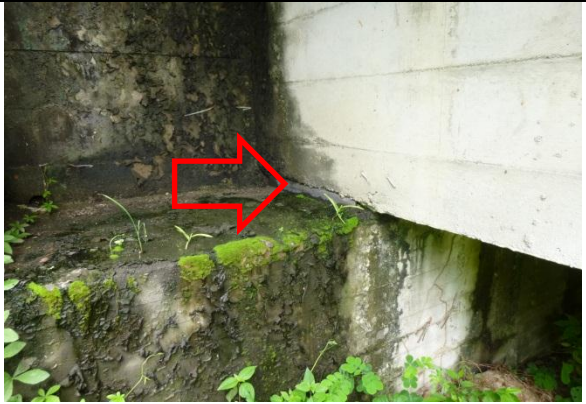
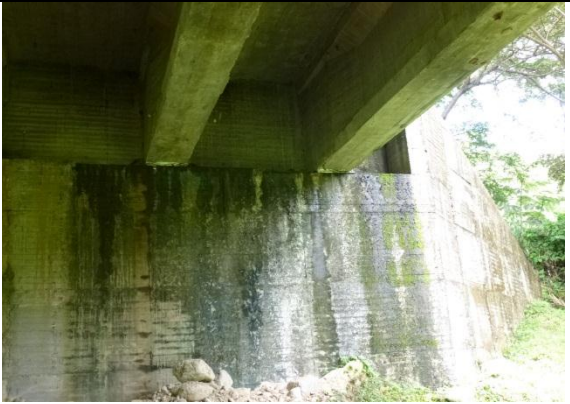
COMPONENTE: <u>Apoyos tipo 10</u>

Los apoyos son placas de neopreno tanto en pilas como en estribos y se muestran en buen estado.

CALIFICACIÓN OBTENIDA EN LA INSPECCIÓN:			0 Sin daño o Daño insignificante		
ACTIVIDADES DE REPARACIÓN Y MANTENIMIENTO					
ID	ACTIVIDAD	UN	CANTIDAD	VR/UNI	VR/ TOTAL

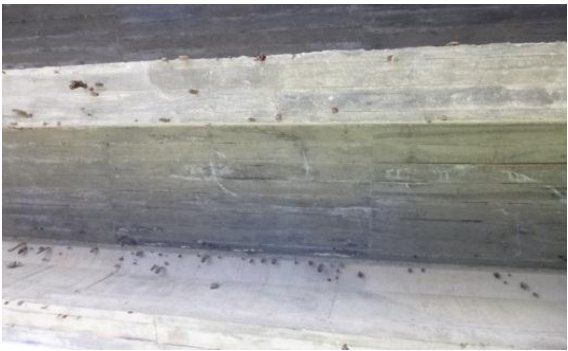
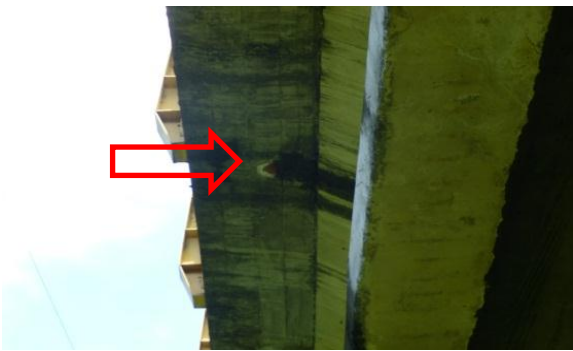
COMPONENTE: <u>Losa</u>

La losa en concreto reforzado presenta fisuramiento menor entre VL3-LU2 y VL4-LU2 que generan eflorescencias y humedades. Los drenes existentes no están funcionando correctamente por la falta de pendiente de caída generando empozamientos en la superficie. Asimismo los drenes están generando contaminación en la losa debido a su corta longitud en la cara inferior de la losa.

CALIFICACIÓN OBTENIDA EN LA INSPECCIÓN:			2 Algún daño, reparación necesaria cuando se presente la ocasión. El componente funciona como se diseñó.		
ACTIVIDADES DE REPARACIÓN Y MANTENIMIENTO					
ID	ACTIVIDAD	UN	CANTIDAD	VR/UNI	VR/ TOTAL
E	Reparación de Drenes	UND	16	28.615,76	457.852,20

- Deberán repararse los drenes en la losa dada su ineficiencia actual provocando empozamientos en la superficie del puente que no son convenientes para la seguridad y funcionamiento estructural del puente.
