**ESTUDIO DE INSPECCIÓN E INVENTARIO DE PUENTES DE LA RED NACIONAL
DE CARRETERAS ZONA SUR**

INFORME PUENTE CAÑO LAGUNILLA

24-4305-010.00

IBAGUÉ - MARIQUITA

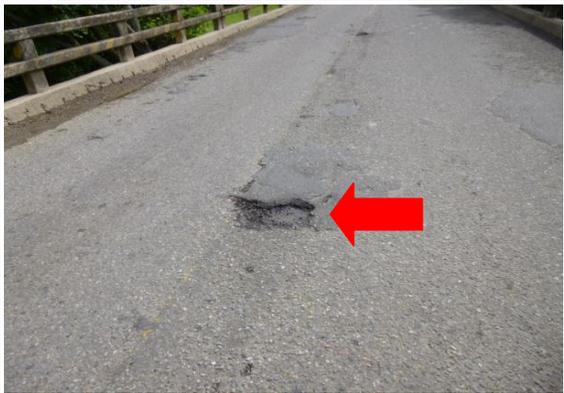
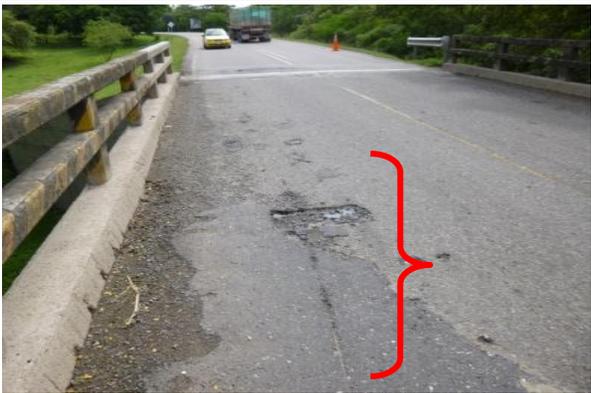
COMPONENTE: <u>Superficie del Puente Tipo 10</u>

La superficie del puente existente es una carpeta asfáltica con múltiples fallas, deterioro masivo exposición de agregado y perdida de material bituminoso tanto en accesos como sobre el puente, además del desgaste de señalización horizontal es evidente.

CALIFICACIÓN OBTENIDA EN LA INSPECCIÓN:			3 Daño significativo, reparación necesaria muy pronto.		
ACTIVIDADES DE REPARACIÓN Y MANTENIMIENTO					
ID	ACTIVIDAD	UN	CANTIDAD	VR/UNI	VR/ TOTAL
A	Cambio de pavimento asfaltico	M2	350,0	\$57.578,52	\$20.152.482,35

- Debido al alto grado de desgaste y daño que ha sufrido la carpeta asfáltica en la que se observan fisuras considerables y exposición del agregado se recomienda el cambio de la estructura del pavimento.

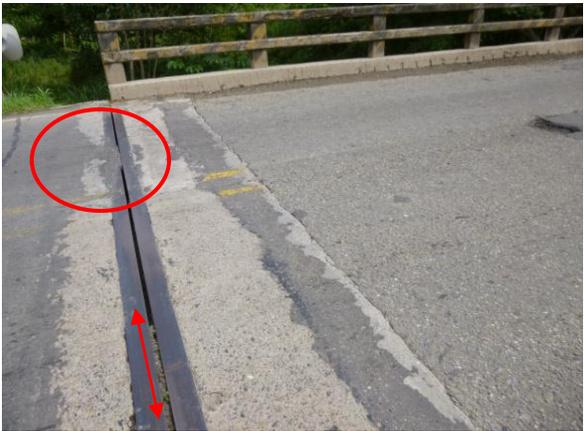
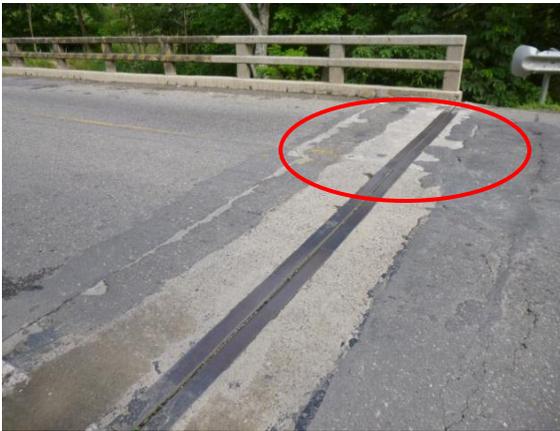
COMPONENTE: <u>Juntas de Expansión Tipo 12</u>

El puente cuenta con dispositivo de junta en ángulos de acero lo que actualmente permite la infiltración de agua a través de ella, sin embargo el componente trabaja como se diseñó. Debe resaltarse que la mala técnica en la ejecución de actividades de mantenimiento sobre el puente han desmejorado la superficie junto a los dispositivos de junta desmejorando la seguridad y el confort de la vía.

CALIFICACIÓN OBTENIDA EN LA INSPECCIÓN:			2 Algún daño, reparación necesaria cuando se presente la ocasión. El componente funciona como se diseño.		
ACTIVIDADES DE REPARACIÓN Y MANTENIMIENTO					
ID	ACTIVIDAD	UN	CANTIDAD	VR/UNI	VR/ TOTAL

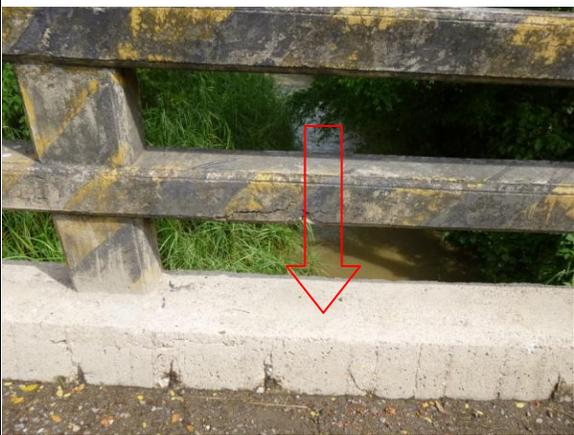
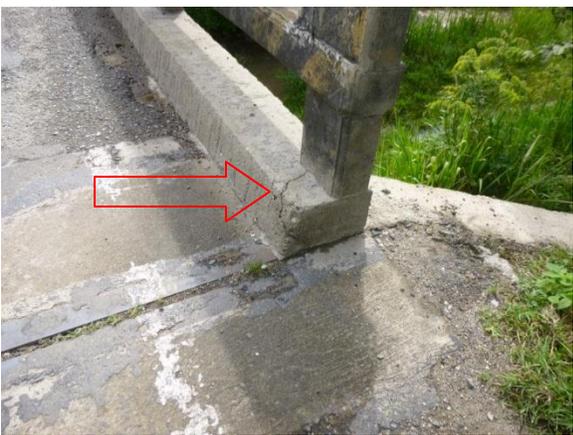
COMPONENTE: <u>Andenes, Bordillos</u>

El puente no cuenta con andenes, en los bordillos se evidencia el deterioro masivo de la pintura, algunas fisuras las cuales no comprometen en gran medida su operación.

CALIFICACIÓN OBTENIDA EN LA INSPECCIÓN:			1 Daño pequeño pero no es necesario reparación (excepto mantenimiento)		
ACTIVIDADES DE REPARACIÓN Y MANTENIMIENTO					
ID	ACTIVIDAD	UN	CANTIDAD	VR/UNI	VR/ TOTAL
10	Limpieza	ML	62,30	1.613,30	100.509,00
34	Pintura de concreto	ML	62,30	\$5.600,00	\$348.880,00

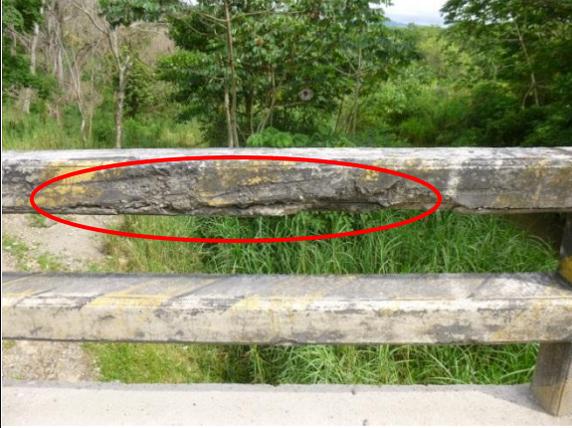
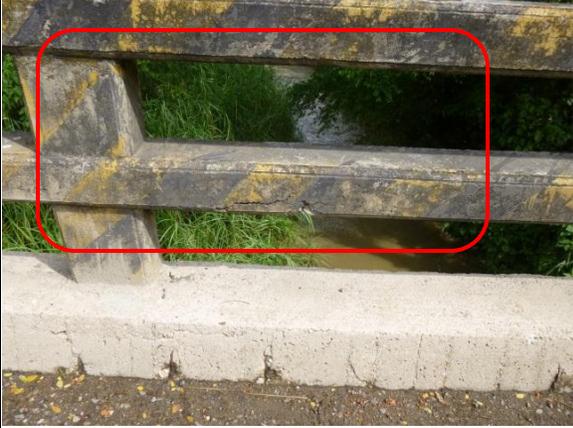
COMPONENTE: <u>Barandas Tipo 30</u>

El puente cuenta con barandas de concreto a lado y lado las cuales se encuentran en un alto grado de deterioro debido a varios impactos que ha sufrido, agrietamientos, falta de pintura, perdida del concreto de recubrimiento y exposición de aceros lo cual ha desmejorado su condición y por lo que se recomienda el cambio de este elemento el cual ya no brinda la resistencia y desmejora la seguridad del puente.

CALIFICACIÓN OBTENIDA EN LA INSPECCIÓN:			3 Daño significativo, reparación necesaria muy pronto.		
ACTIVIDADES DE REPARACIÓN Y MANTENIMIENTO					
ID	ACTIVIDAD	UN	CANTIDAD	VR/UNI	VR/ TOTAL
C	Cambio de Baranda en concreto.	ML	53,20	\$95.161,70	\$5.062.602,33

- Deberá verificarse el estado y efectividad de los apoyos (neoprenos) para minimizar o solucionar el problema de vibración excesiva.
- La baranda presenta pérdidas del concreto de recubrimiento y con una alta corrosión del acero de refuerzo y con pocas defensas a nivel estructural, han sido impactadas en varios puntos por lo que recomienda el cambio de las mismas al representar peligro ya que en el estado en que se encuentran no cumplen con su función.

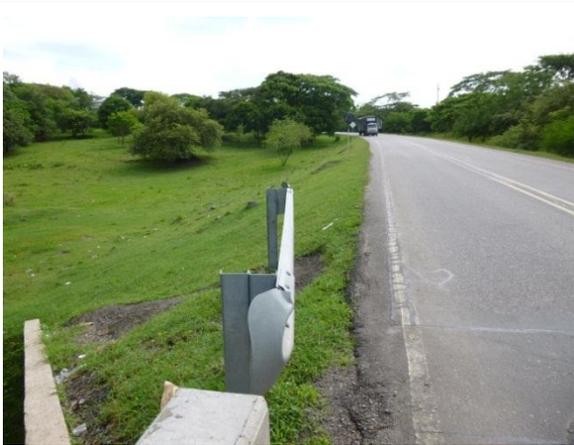
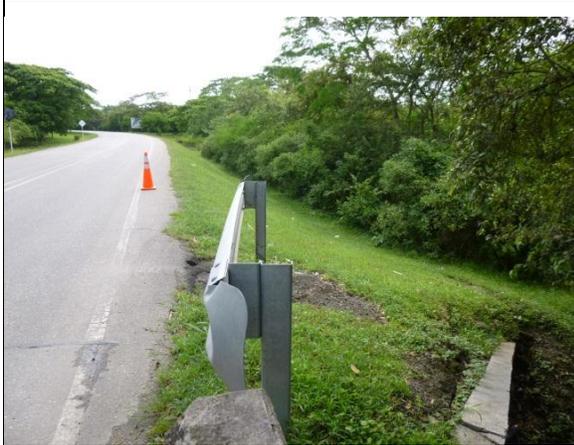
COMPONENTE: <u>Conos / Taludes</u>

Los taludes de protección de las aletas contra el terraplén se encuentran en buen estado, estables y sin erosión. Se requiere mantenimiento rutinario como limpieza.

CALIFICACIÓN OBTENIDA EN LA INSPECCIÓN:			1 Daño pequeño pero no es necesario reparación (excepto mantenimiento)		
ACTIVIDADES DE REPARACIÓN Y MANTENIMIENTO					
ID	ACTIVIDAD	UN	CANTIDAD	VR/UNI	VR/ TOTAL
10	Limpieza (Rocería)	M2	100,0	59,12	5.913,00

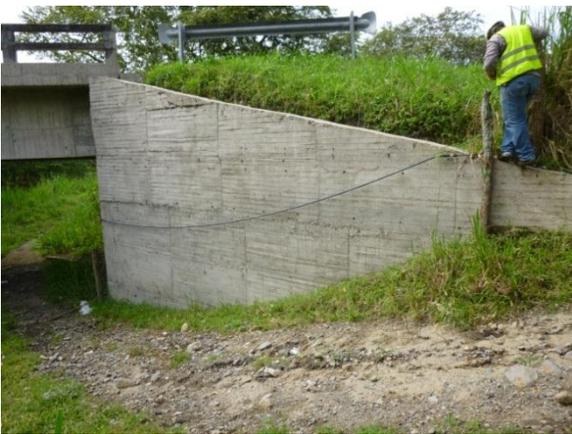
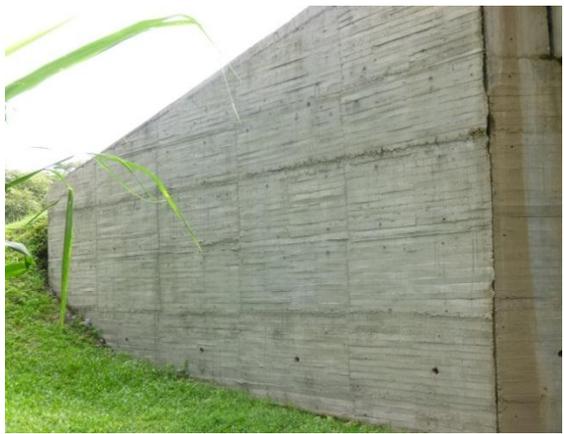
COMPONENTE: <u>Aletas</u>

Las aletas que posee el puente son independientes y se encuentran en buen estado de operatividad y limpieza. Aparentemente construidas recientemente.

CALIFICACIÓN OBTENIDA EN LA INSPECCIÓN:			1 Daño pequeño pero no es necesario reparación (excepto mantenimiento)		
ACTIVIDADES DE REPARACIÓN Y MANTENIMIENTO					
ID	ACTIVIDAD	UN	CANTIDAD	VR/UNI	VR/ TOTAL

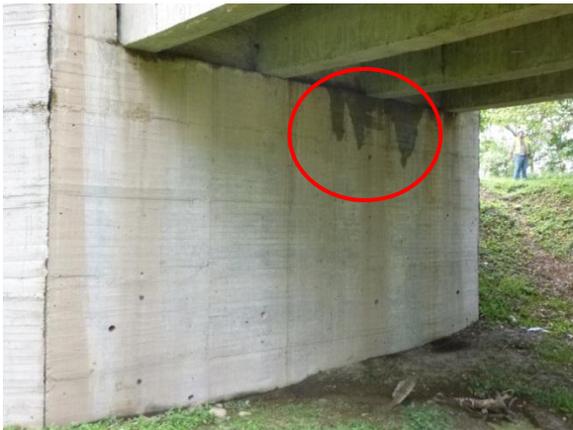
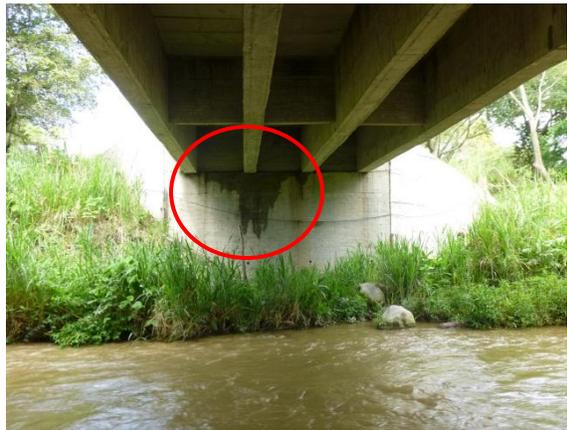
COMPONENTE: <u>Estribos Tipo 11 Material 21</u>

El puente tiene estribos con aletas separadas, presentan excesiva humedad y contaminación biológica sobre todo el ES1. Los estribos se encuentran en buen estado sin fisuras ni socavación. Se requiere mantenimiento rutinario y limpieza general.

CALIFICACIÓN OBTENIDA EN LA INSPECCIÓN:			1 Daño pequeño pero no es necesario reparación (excepto mantenimiento)		
ACTIVIDADES DE REPARACIÓN Y MANTENIMIENTO					
ID	ACTIVIDAD	UN	CANTIDAD	VR/UNI	VR/ TOTAL
10	Limpieza	M2	95,0	\$	\$

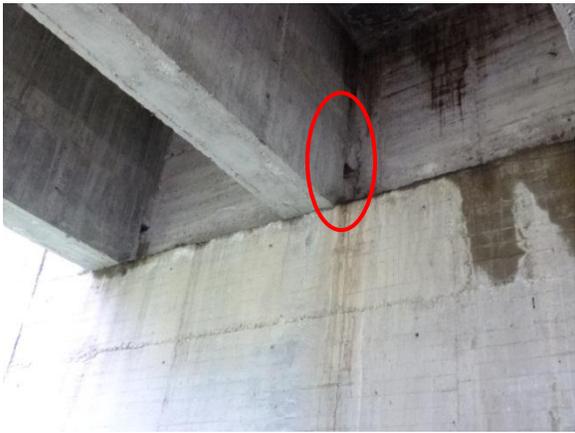
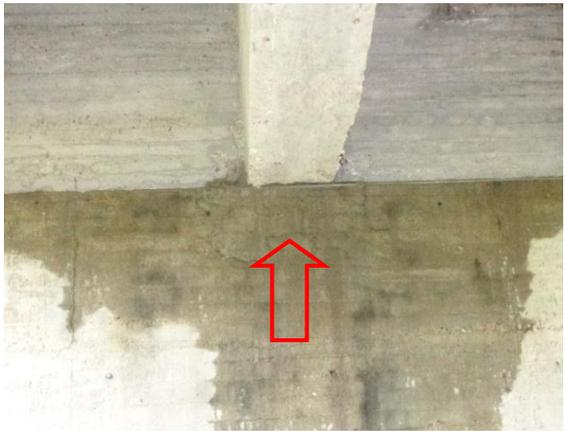
COMPONENTE: <u>Apoyos Tipo 30</u>

El apoyo encontrado entre los estribos y las vigas del puente son juntas constructivas, presentan bastante suciedad y deterioro por humedad. En apoyo de VL3 sobre ES1 se presenta estallamiento menor del concreto por posibles esfuerzos de compresión. El componente funciona como se diseñó.

CALIFICACIÓN OBTENIDA EN LA INSPECCIÓN:			2 Algún daño, reparación necesaria cuando se presente la ocasión. El componente funciona como se diseñó.		
ACTIVIDADES DE REPARACIÓN Y MANTENIMIENTO					
ID	ACTIVIDAD	UN	CANTIDAD	VR/UNI	VR/ TOTAL

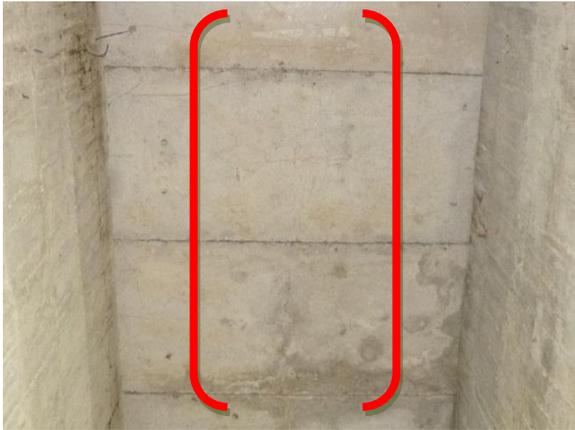
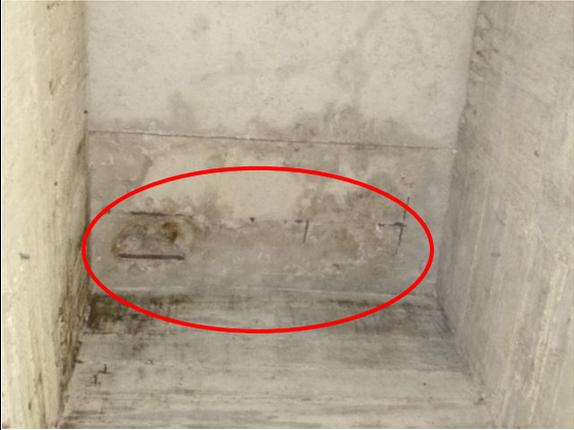
COMPONENTE: <u>Losa Tipo 14 Material 20</u>

El puente posee losa compuesta por placas prefabricadas en concreto reforzado. La losa presenta fisuramiento longitudinal masivo en el centro de la luz de cada una de las placas prefabricadas, su localización es generalizada y arbitraria con $e=0,5$ MM. Así mismo cerca al estribo uno se presenta estallamiento de concreto con exposición de acero y correspondiente corrosión del mismo. Se recomienda la intervención del componente con sello de fisuras para poder rehabilitarlo, sin embargo solamente una inspección especial determinará a ciencia cierta si las placas prefabricadas se mantienen y si son realmente el mejor elemento estructural para las necesidades del puente.

CALIFICACIÓN OBTENIDA EN LA INSPECCIÓN:			3 Daño significativo, reparación necesaria muy pronto.		
ACTIVIDADES DE REPARACIÓN Y MANTENIMIENTO					
ID	ACTIVIDAD	UN	CANTIDAD	VR/UNI	VR/ TOTAL
D	Inyección de Grietas con Epoxy.	ML	40,00	\$53.612,40	\$2.144.496,00

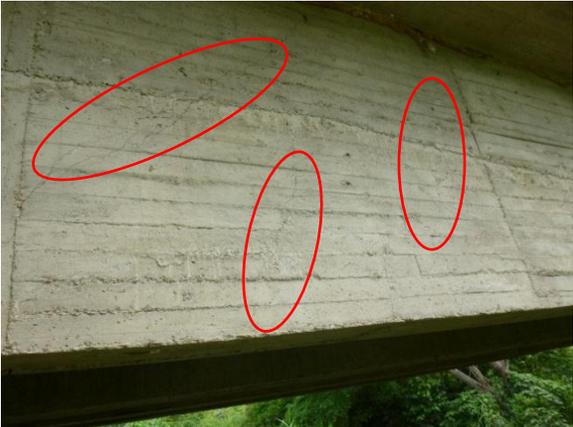
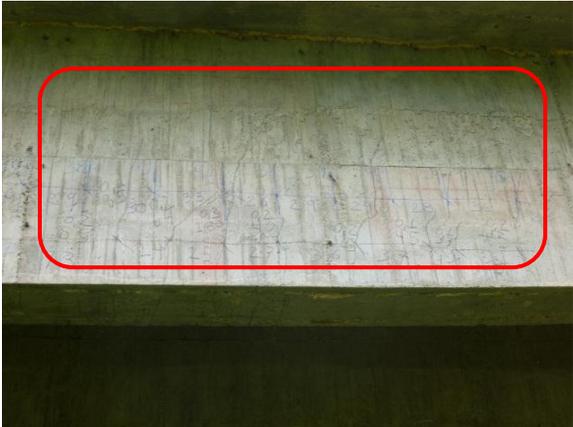
COMPONENTE: <u>Vigas Tipo10 Material 20</u>

Las vigas en concreto reforzado se encuentran con un nivel de daño avanzado, que se manifiesta con el alto grado de fisuración y la cualidad de las fisuras. Las cuatro vigas poseen fisuración masiva por cortante y flexión con espesores que van entre los 0,5 a 5 mm a lo largo y alto de las vigas. Se percibe vibración excesiva con deformaciones amplias e inconvenientes. Asimismo los elementos de arriostramiento poseen fisuras $e=0,4$ mm especialmente junto a ES2. Se requiere la inspección especial para determinar la capacidad de carga de las vigas.

CALIFICACIÓN OBTENIDA EN LA INSPECCIÓN:			4 Daño grave, reparación necesaria inmediatamente.		
ACTIVIDADES DE REPARACIÓN Y MANTENIMIENTO					
ID	ACTIVIDAD	UN	CANTIDAD	VR/UNI	VR/ TOTAL
C	Cambio de Vigas de Concreto	ML	108,0	\$903.754,79	\$97.605.517,08
Z	Estudio de patología y valoración de Carga	GL	1,0	7.000.000,0	7.000.000,0

- Las altas deflexiones que presenta la estructura nos permiten solicitar una inspección especial en valoración de su capacidad de carga puesto que se considera inconveniente este tipo de deflexiones en la estructura.

- Para la rehabilitación de las vigas de la superestructura se recomienda utilizar las bandas o cintas de fibra de carbono para repotenciar la resistencia al esfuerzo cortante y de una vez verificar su capacidad por momento (flexión).

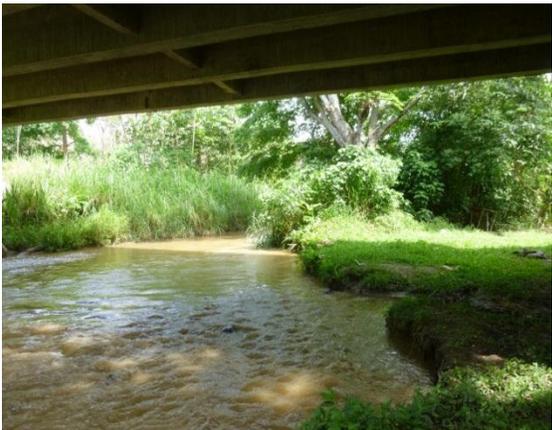
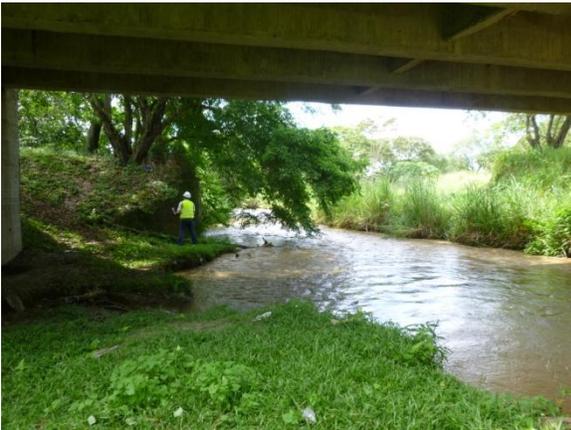
COMPONENTE: <u>Cauce</u>

Actualmente el flujo circula de manera normal, sin embargo se presenta gran cantidad de vegetación sobre el cauce que puede obstruir el correcto flujo de una creciente que, como bien es sabido, puede sufrir el río.

CALIFICACIÓN OBTENIDA EN LA INSPECCIÓN:			2 Algún daño, reparación necesaria cuando se presente la ocasión. El componente funciona como se diseñó.		
ACTIVIDADES DE REPARACIÓN Y MANTENIMIENTO					
ID	ACTIVIDAD	UN	CANTIDAD	VR/UNI	VR/ TOTAL
10	Limpieza (Rocería)	M2	250,0	59,12	14.781,00
