ESTUDIO DE INSPECCIÓN E INVENTARIO DE PUENTES DE LA RED NACIONAL DE CARRETERAS ZONA SUR

INFORME PUENTE SABANDIJA

24-4305-011.00

IBAGUE - MARIQUITA

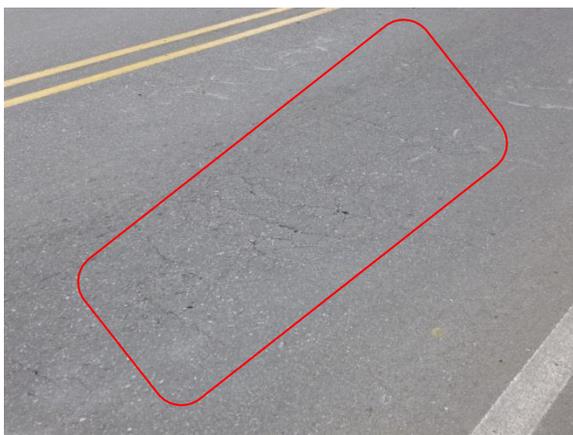
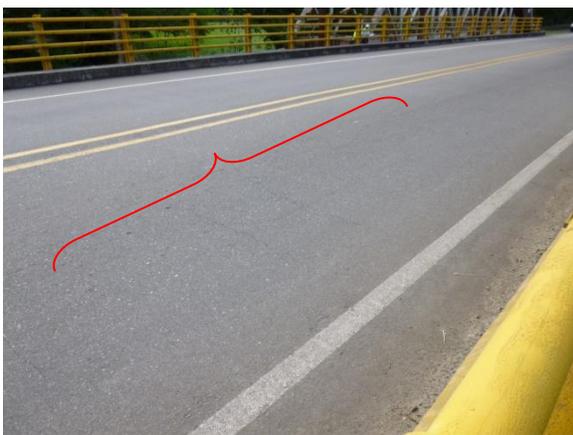
COMPONENTE: <u>Superficie del Puente tipo 10</u>

La superficie del puente existente es una carpeta asfáltica que en general se encuentra en buenas condiciones a excepción de la presencia de múltiples fisuras y grietas en efecto piel de cocodrilo y que van en deterioro de la misma, en el AC2 se presenta un tipo de asentamiento el cual ha generado un bache que a su vez genera altas vibraciones sobre el estribo.

CALIFICACIÓN OBTENIDA EN LA INSPECCIÓN:			2 Algún daño, reparación necesaria cuando se presente la ocasión. El componente funciona como se diseño.		
ACTIVIDADES DE REPARACIÓN Y MANTENIMIENTO					
ID	ACTIVIDAD	UN	CANTIDAD	VR/UNI	VR/ TOTAL
D	Reparación de pavimento de asfalto	M2	50,00	82.147,19	4.107.359,55

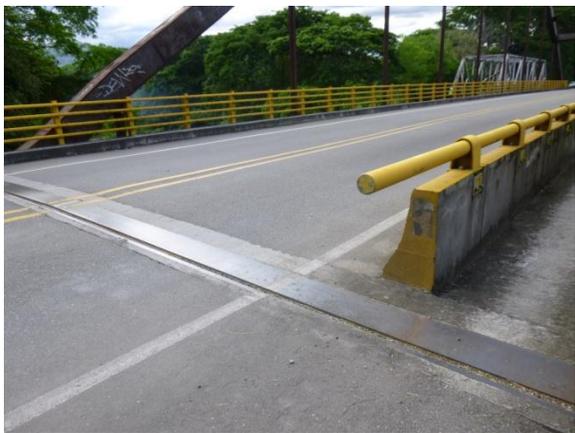
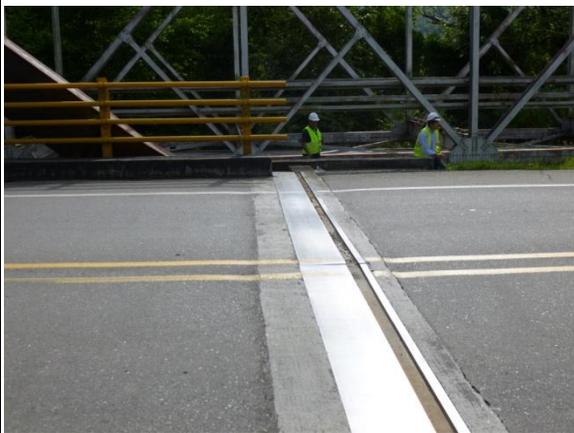
COMPONENTE: <u>Juntas de Expansión Tipo 10</u>

Se observa el dispositivo de junta de expansión, se evidencia que el elemento funciona correctamente y que no presenta ningún daño, no se evidencia filtraciones de agua a través de estas juntas a los estribos lo que permite intuir que el material sellante funciona sin mayores problemas.

CALIFICACIÓN OBTENIDA EN LA INSPECCIÓN:			0 Sin daño o Daño insignificante		
ACTIVIDADES DE REPARACIÓN Y MANTENIMIENTO					
ID	ACTIVIDAD	UN	CANTIDAD	VR/UNI	VR/ TOTAL

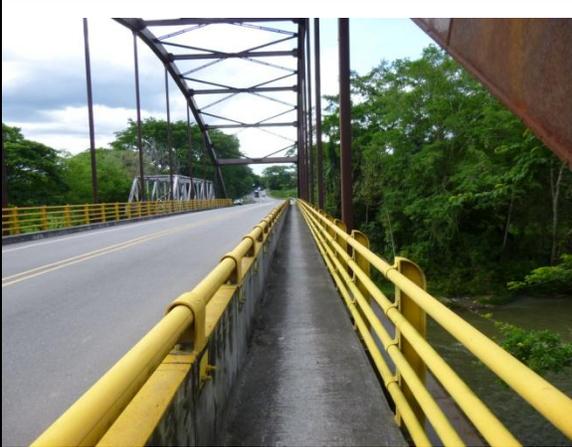
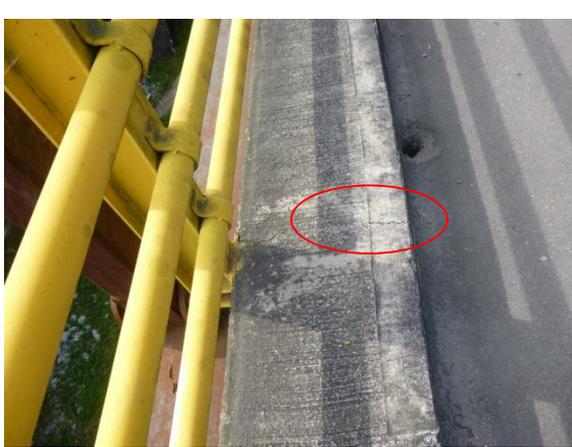
COMPONENTE: <u>Andenes, Bordillos</u>

El puente cuenta con un paso peatonal el cual funciona correctamente, los bordillos presentan fisuras o dilataciones producidas por el movimiento natural del puente lo que aparentemente es normal debido a la clase de estructura del puente.

CALIFICACIÓN OBTENIDA EN LA INSPECCIÓN:			1 Daño pequeño pero no es necesario reparación (excepto mantenimiento)		
ACTIVIDADES DE REPARACIÓN Y MANTENIMIENTO					
ID	ACTIVIDAD	UN	CANTIDAD	VR/UNI	VR/ TOTAL

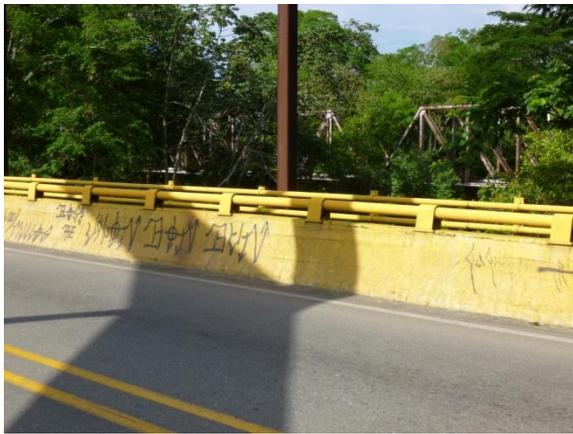
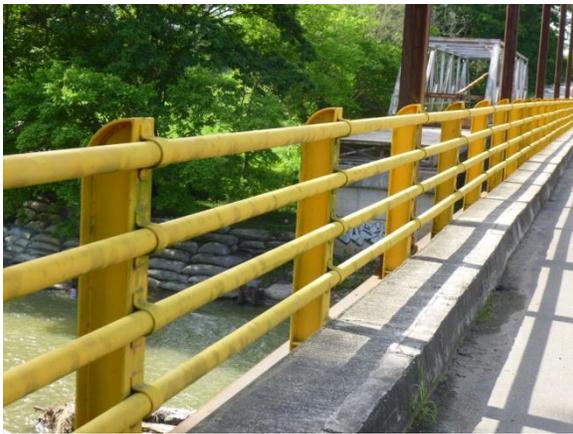
COMPONENTE: <u>Barandas tipo 41</u>

El puente cuenta con barandas y un separador de protección para el paso peatonal, elementos que se encuentran en un buen estado.

CALIFICACIÓN OBTENIDA EN LA INSPECCIÓN:			0 Sin daño o Daño insignificante		
ACTIVIDADES DE REPARACIÓN Y MANTENIMIENTO					
ID	ACTIVIDAD	UN	CANTIDAD	VR/UNI	VR/ TOTAL

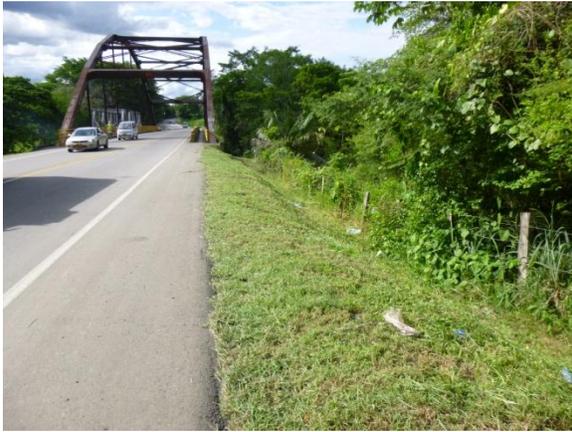
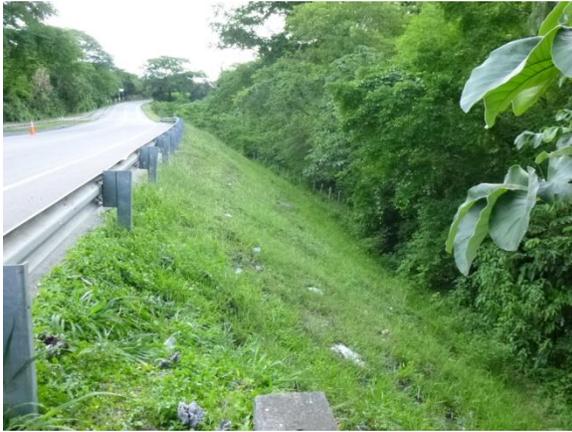
COMPONENTE: <u>Conos / Taludes</u>

Actualmente los taludes de protección se encuentran en buen estado y estables.

CALIFICACIÓN OBTENIDA EN LA INSPECCIÓN:			0 Sin daño o Daño insignificante		
ACTIVIDADES DE REPARACIÓN Y MANTENIMIENTO					
ID	ACTIVIDAD	UN	CANTIDAD	VR/UNI	VR/ TOTAL

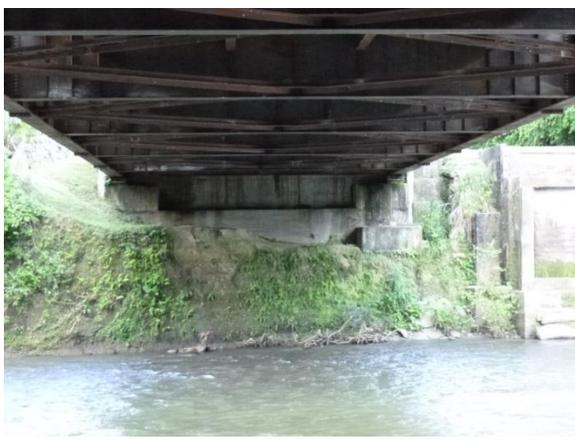
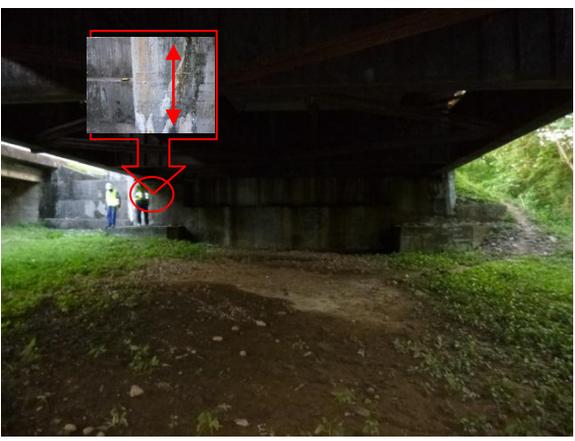
COMPONENTE: <u>Estribos tipo 21 material 21</u>

Los estribos se encuentran en buen estado aunque se presenta una fisura en el ES2 debajo del apoyo 2 lo cual requiere mantenimiento y manejo.

CALIFICACIÓN OBTENIDA EN LA INSPECCIÓN:			1 Daño pequeño pero no es necesario reparación (excepto mantenimiento)		
ACTIVIDADES DE REPARACIÓN Y MANTENIMIENTO					
ID	ACTIVIDAD	UN	CANTIDAD	VR/UNI	VR/ TOTAL
A	Reparación de concreto	M2	1,00	51.096,69	51.096,69

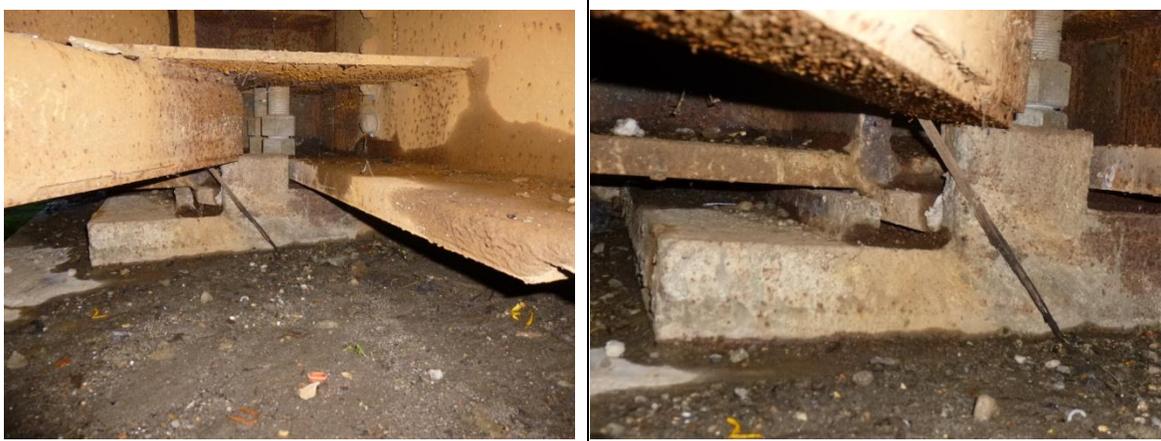
COMPONENTE: <u>Apoyos tipo 40</u>

El apoyo encontrado entre los estribos y las vigas del puente son de tipo apoyo fijo de acero, los cuales se encuentran en buenas condiciones y funcionan correctamente, solo se hace necesaria la limpieza y mantenimiento rutinario.

CALIFICACIÓN OBTENIDA EN LA INSPECCIÓN:			0 Sin daño o daño insignificante		
ACTIVIDADES DE REPARACIÓN Y MANTENIMIENTO					
ID	ACTIVIDAD	UN	CANTIDAD	VR/UNI	VR/ TOTAL
10	Limpieza	Und	4,00	2.304,71	9.218,86

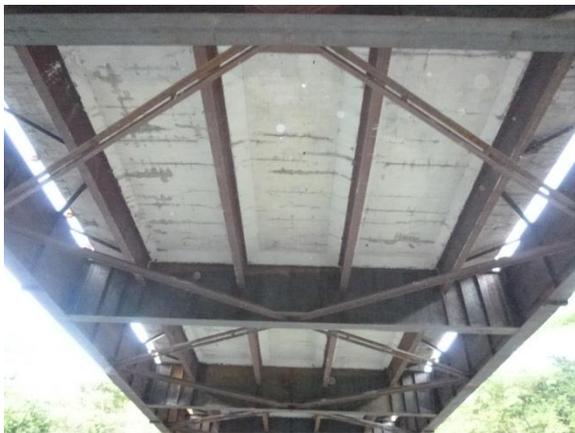
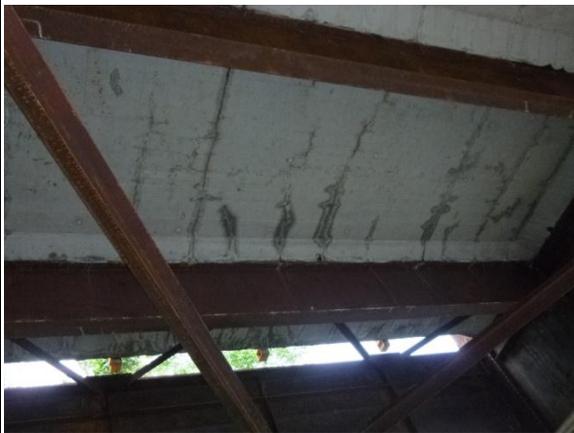
COMPONENTE: <u>Losa tipo 50 material 20</u>

La losa presenta múltiples fisuras transversales y longitudinales aparentemente tratadas con epoxi lo que supondría una infiltración controlada, estas fisuras en general provienen de un efecto de retracción de fraguado que no compromete por el momento su resistencia.

CALIFICACIÓN OBTENIDA EN LA INSPECCIÓN:			1 Daño pequeño pero no es necesario reparación (excepto mantenimiento).		
ACTIVIDADES DE REPARACIÓN Y MANTENIMIENTO					
ID	ACTIVIDAD	UN	CANTIDAD	VR/UNI	VR/ TOTAL

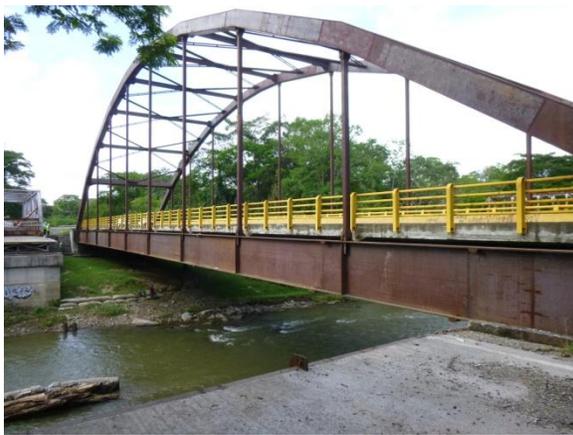
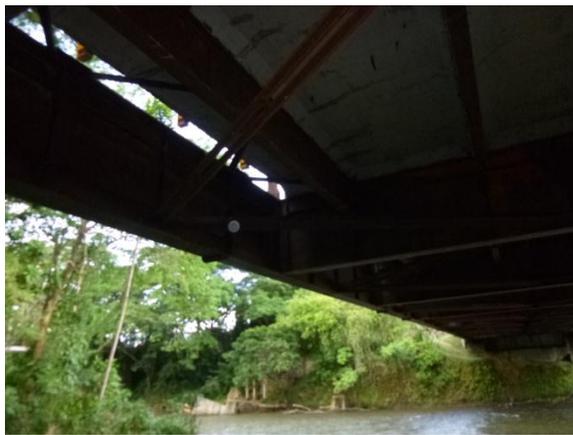
COMPONENTE: <u>Vigas tipo 10 material 50</u>

Las vigas de la armadura se encuentran en buenas condiciones y funcionan correctamente.

CALIFICACIÓN OBTENIDA EN LA INSPECCIÓN:			0 Sin daño o Daño insignificante		
ACTIVIDADES DE REPARACIÓN Y MANTENIMIENTO					
ID	ACTIVIDAD	UN	CANTIDAD	VR/UNI	VR/ TOTAL

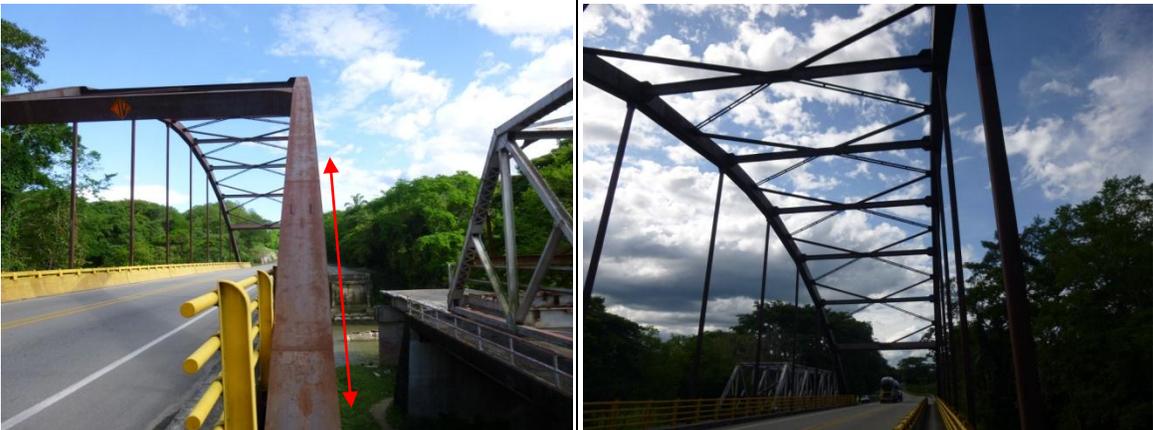
COMPONENTE: <u>Elementos de arco.</u>

Los elementos de arco del puente se encuentran en buenas condiciones y funcionan correctamente, se presenta oxidación superficial de protección en los elementos para este tipo de acero.

CALIFICACIÓN OBTENIDA EN LA INSPECCIÓN:			0 Sin daño o Daño insignificante		
ACTIVIDADES DE REPARACIÓN Y MANTENIMIENTO					
ID	ACTIVIDAD	UN	CANTIDAD	VR/UNI	VR/ TOTAL

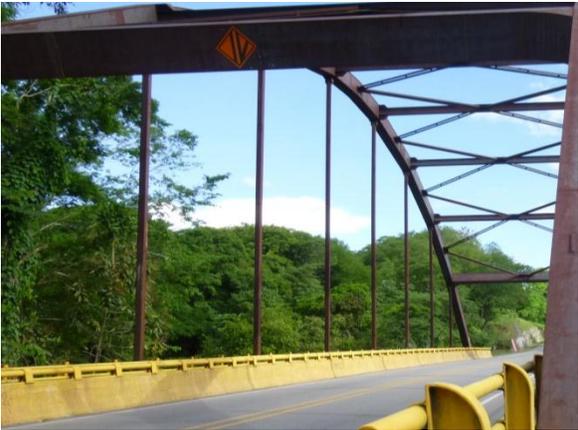
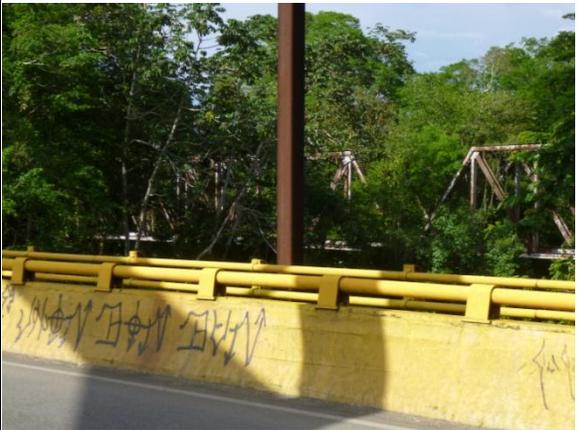
COMPONENTE: <u>Pendolones</u>

Los pendolones del puente se encuentran en buenas condiciones y funcionan correctamente, se presenta oxidación superficial de protección en los elementos para este tipo de acero.

CALIFICACIÓN OBTENIDA EN LA INSPECCIÓN:			0 Sin daño o Daño insignificante		
ACTIVIDADES DE REPARACIÓN Y MANTENIMIENTO					
ID	ACTIVIDAD	UN	CANTIDAD	VR/UNI	VR/ TOTAL

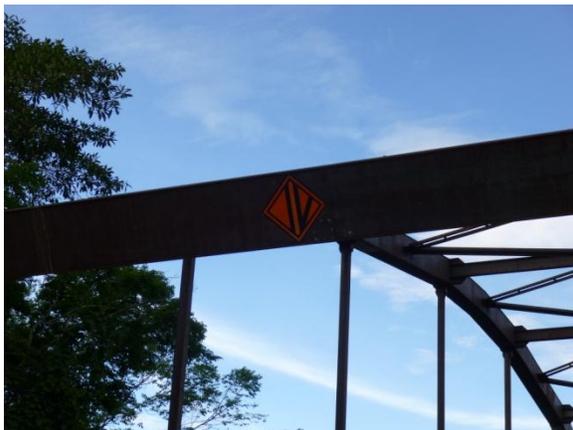
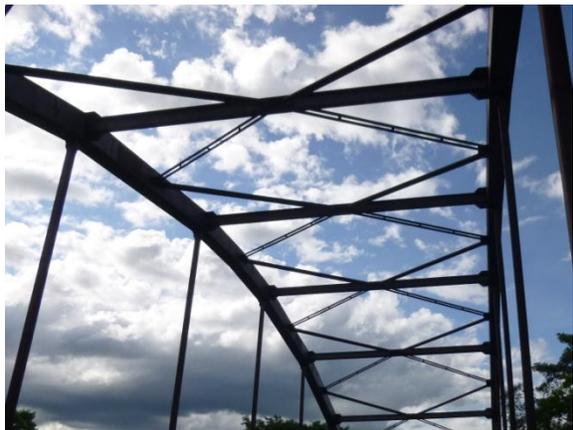
COMPONENTE: <i>Elementos de armadura</i>

Los elementos de armadura del puente se encuentran en buenas condiciones y funcionan correctamente, se presenta oxidación superficial de protección en los elementos para este tipo de acero.

CALIFICACIÓN OBTENIDA EN LA INSPECCIÓN:			0 Sin daño o Daño insignificante		
ACTIVIDADES DE REPARACIÓN Y MANTENIMIENTO					
ID	ACTIVIDAD	UN	CANTIDAD	VR/UNI	VR/ TOTAL

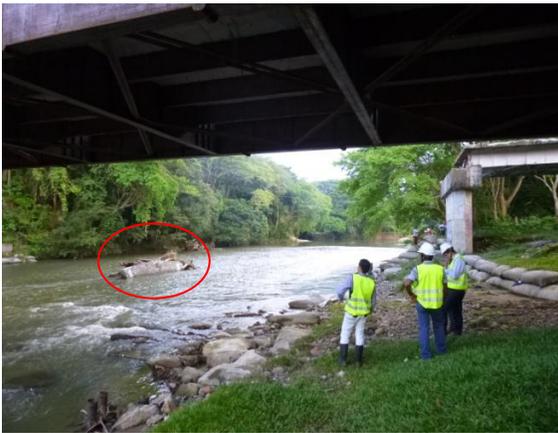
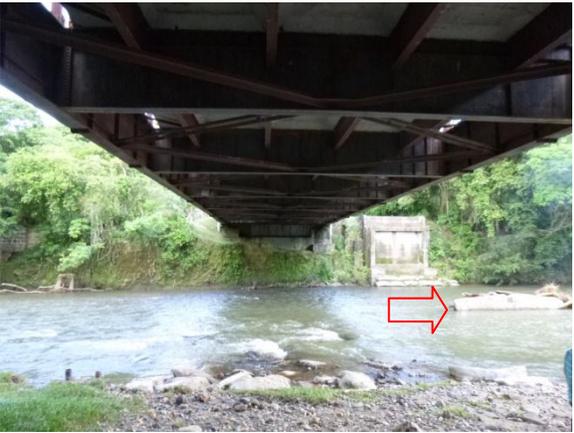
COMPONENTE: <u>Cauce</u>

El Puente cruza un rio de caudal medio que presenta históricamente grandes crecientes, el cauce de este rio se encuentra obstaculizado en el momento por una pila del puente antiguo la cual no ha sido removida por completo del sitio. A pesar de lo anterior el caudal circula sin inconvenientes bajo la estructura y no presenta problema alguno. El mantenimiento rutinario periódicamente podría ayudar al retiro de la pila antigua obstaculiza de alguna forma el flujo.

CALIFICACIÓN OBTENIDA EN LA INSPECCIÓN:			0 Sin daño o Daño insignificante		
ACTIVIDADES DE REPARACIÓN Y MANTENIMIENTO					
ID	ACTIVIDAD	UN	CANTIDAD	VR/UNI	VR/ TOTAL
50	Remoción de Obstáculos	M3	20,0	83.377,88	1.667.558,00
