**ESTUDIO DE INSPECCIÓN E INVENTARIO DE PUENTES DE LA RED NACIONAL
DE CARRETERAS ZONA SUR**

INFORME PUENTE COAMO 1

24-4305-013.00

IBAGUE - MARIQUITA

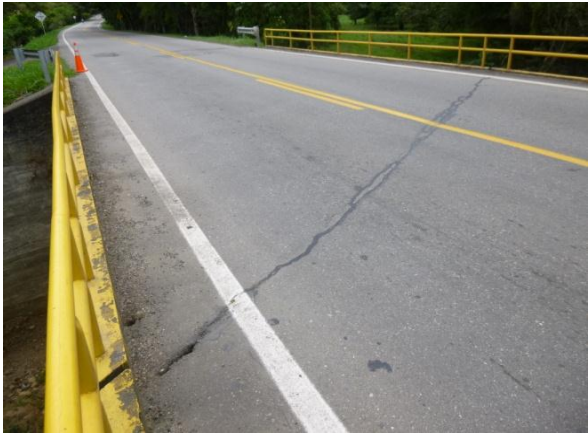
COMPONENTE: <u>Juntas de Expansión 50</u>

Se observa que el puente no cuenta con dispositivo de junta lo que deteriora la estructura del pavimento y permite la filtración de agua de escorrentía hacia los estribos y la pila en menor medida.

CALIFICACIÓN OBTENIDA EN LA INSPECCIÓN:			1 Daño pequeño pero no es necesario reparación (excepto mantenimiento)		
ACTIVIDADES DE REPARACIÓN Y MANTENIMIENTO					
ID	ACTIVIDAD	UN	CANTIDAD	VR/UNI	VR/ TOTAL

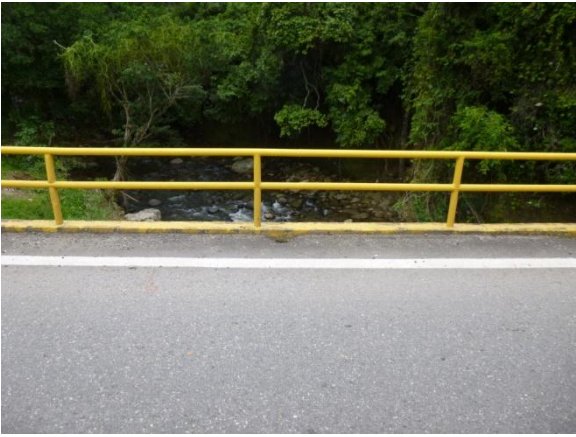
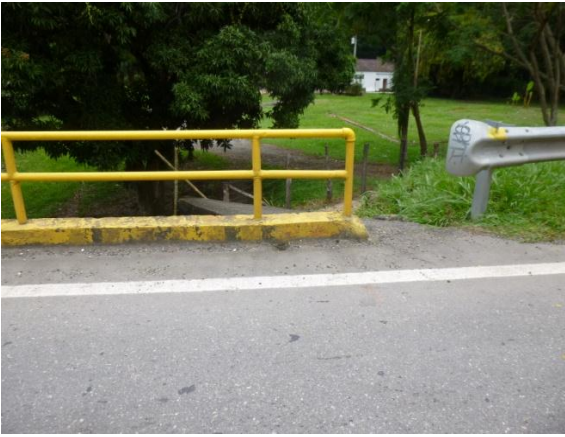
COMPONENTE: <u>Barandas tipo 30</u>

El puente cuenta con barandas metálicas a lado y lado las cuales se encuentran en buen estado. Deberá analizarse la necesidad de barandas resistentes que cumplan con la norma de seguridad de carreteras.

CALIFICACIÓN OBTENIDA EN LA INSPECCIÓN:			0 Sin daño o Daño insignificante		
ACTIVIDADES DE REPARACIÓN Y MANTENIMIENTO					
ID	ACTIVIDAD	UN	CANTIDAD	VR/UNI	VR/ TOTAL

- Es importante resaltar la necesidad de barandas en concreto tipo INVIAS para garantizar la seguridad del tráfico de vehículos y peatones en el puente, al tratarse de una carretera de vital importancia para el sistema vial departamental y el gran flujo vehicular presente.

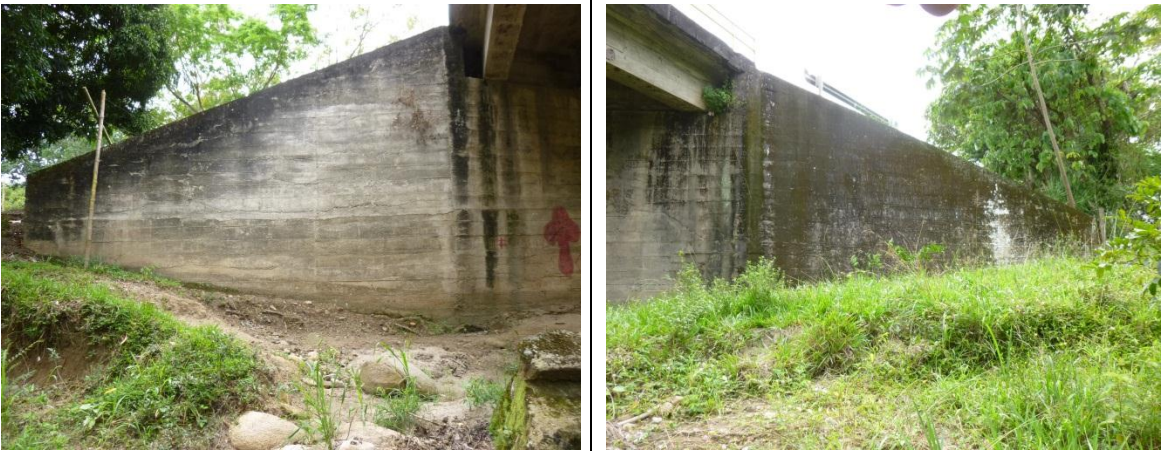
COMPONENTE: <u>Aletas</u>

Las aletas se encuentran en buen estado de funcionalidad, sin embargo requieren limpieza mediante mantenimiento rutinario debido al alto grado de contaminación por microorganismos que presenta, especialmente en AL1, AL2 y AL4.

CALIFICACIÓN OBTENIDA EN LA INSPECCIÓN:			1 Daño pequeño pero no es necesario reparación (excepto mantenimiento)		
ACTIVIDADES DE REPARACIÓN Y MANTENIMIENTO					
ID	ACTIVIDAD	UN	CANTIDAD	VR/UNI	VR/ TOTAL
10	Limpieza	M2	108,0	2.304,71	248.909,14

- Se hace necesaria la intervención con limpieza y mantenimiento debido a la humedad en el sitio y la contaminación por microorganismos y vegetal que se presenta tanto en los estribos como en las aletas y pila.

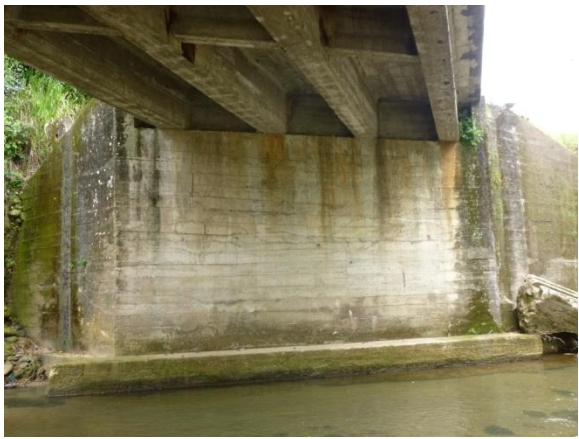
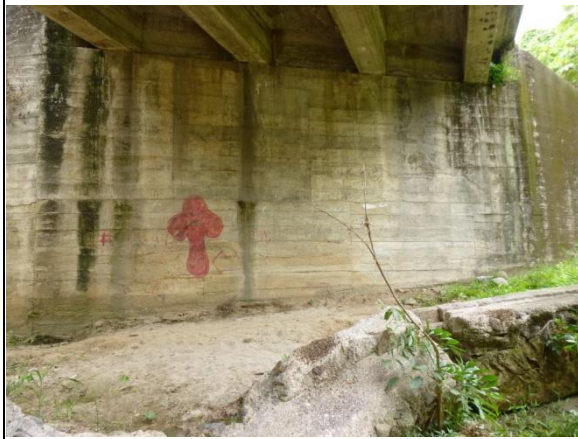
COMPONENTE: <u>Estribos tipo 20 material 20</u>

El puente cuenta con estribos sólidos en concreto ciclópeo con cimentación superficial, presentan leve contaminación biológica. Los estribos se encuentran en buen estado sin fisuras ni socavación. Se requiere mantenimiento rutinario y limpieza general.

CALIFICACIÓN OBTENIDA EN LA INSPECCIÓN:			0 Sin daño o Daño insignificante		
ACTIVIDADES DE REPARACIÓN Y MANTENIMIENTO					
ID	ACTIVIDAD	UN	CANTIDAD	VR/UNI	VR/ TOTAL
10	Limpieza	M2	76,0	2.304,71	175.158,29

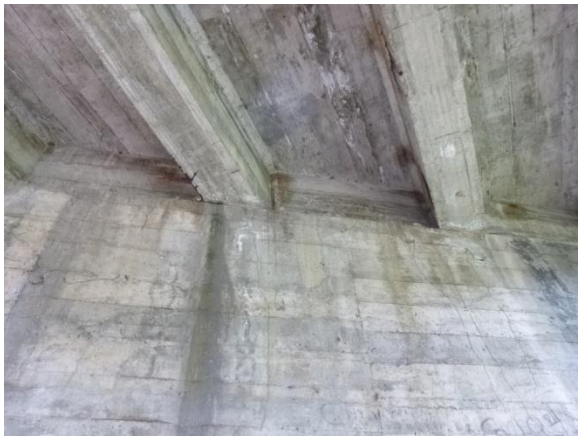
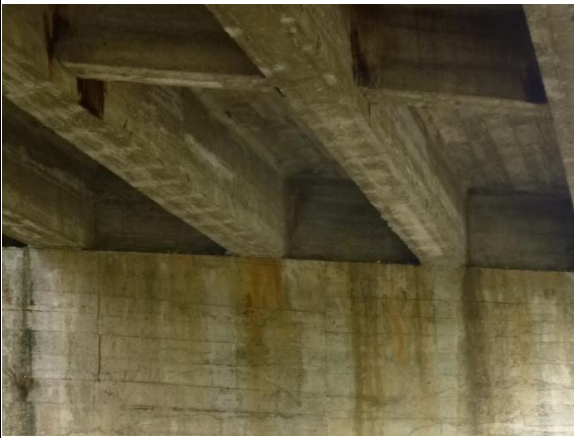
COMPONENTE: <u>Apoyos tipo 10</u>

El apoyo encontrado entre los estribos y las vigas del puente, son simples juntas de construcción las cuales se observan en buenas condiciones.

CALIFICACIÓN OBTENIDA EN LA INSPECCIÓN:			0 Sin daño o Daño insignificante		
ACTIVIDADES DE REPARACIÓN Y MANTENIMIENTO					
ID	ACTIVIDAD	UN	CANTIDAD	VR/UNI	VR/ TOTAL

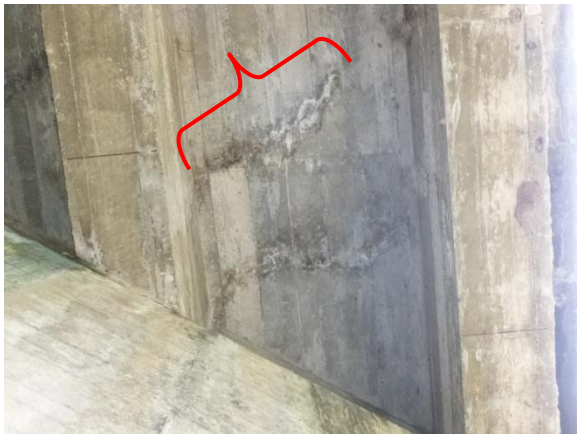
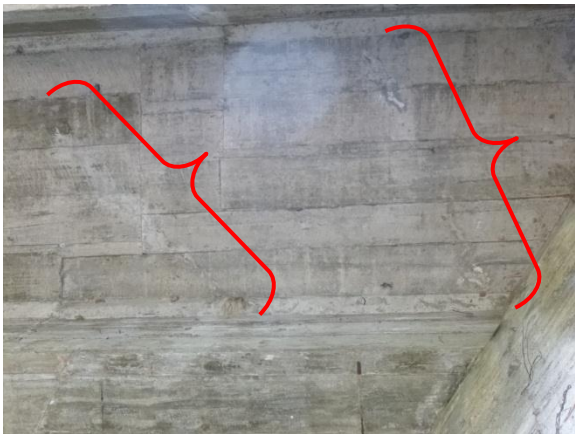
COMPONENTE: <u>Losa tipo 14 material 30</u>

La losa presenta fisuramiento cerca al estribo uno, se observa la ramificación de las mismas con un (e=0,5 a 2,0 mm). El daño está localizado entre VL3-LU1 y VL4-LU1 cerca a la pila y entre VL1, VL2, VL3 junto a ES1. Se recomienda la intervención del elemento ya que es de gran importancia, se percibe vibración anormal lo que hace presumir que el fisuramiento continuará empeorando. Sin embargo se puede observar que las fisuras en LU2 se encuentran tratadas con epóxico.

CALIFICACIÓN OBTENIDA EN LA INSPECCIÓN:			2 Algún daño, reparación necesaria cuando se presente la ocasión. El componente funciona como se diseño.		
ACTIVIDADES DE REPARACIÓN Y MANTENIMIENTO					
ID	ACTIVIDAD	UN	CANTIDAD	VR/UNI	VR/ TOTAL
D	Inyección de grietas con epoxi / resina	M	4,00	53.612,40	214.449,60
E	Reparación de drenes	Und	30,00	28.615,76	\$ 858.472,87
