**ESTUDIO DE INSPECCIÓN E INVENTARIO DE PUENTES DE LA RED NACIONAL
DE CARRETERAS ZONA SUR**

INFORME PUENTE COYAIMA

24-4507-000.00

CASTILLA – GIRARDOT

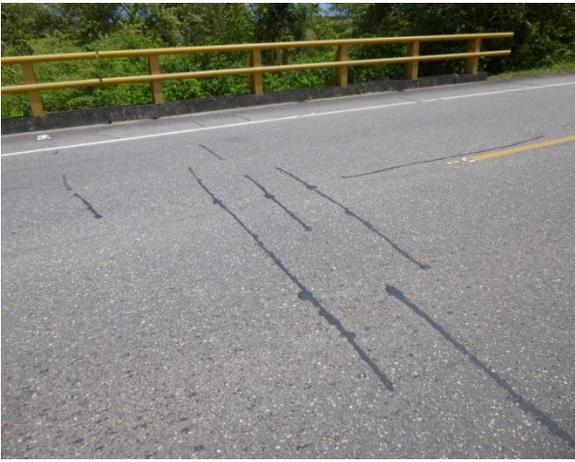
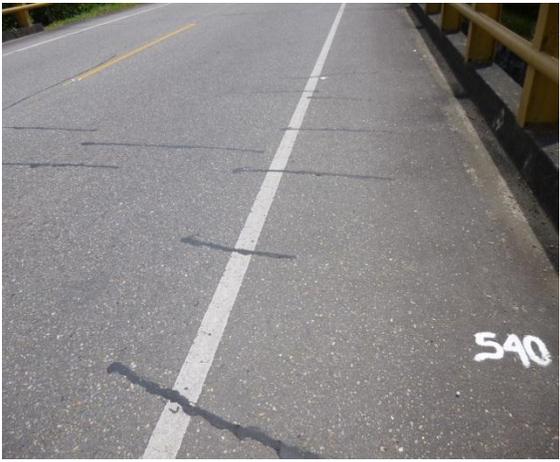
COMPONENTE: <u>Superficie del Puente Tipo 10</u>

La superficie del puente existente es una carpeta asfáltica, la cual evidencia un desgaste normal debido al alto tráfico existente. Las grietas en la superficie han sido tratadas previamente con el método de sello de fisuras con ruteo.

CALIFICACIÓN OBTENIDA EN LA INSPECCIÓN:			1 Daño pequeño pero no es necesario reparación (excepto mantenimiento)		
ACTIVIDADES DE REPARACIÓN Y MANTENIMIENTO					
ID	ACTIVIDAD	UN	CANTIDAD	VR/UNI	VR/ TOTAL

- La carpeta asfáltica empieza a dar muestras de desgaste con la exposición del material de agregado por pérdida del material bituminoso. Aunque se han realizado actividades de mantenimiento con sello de fisuras.

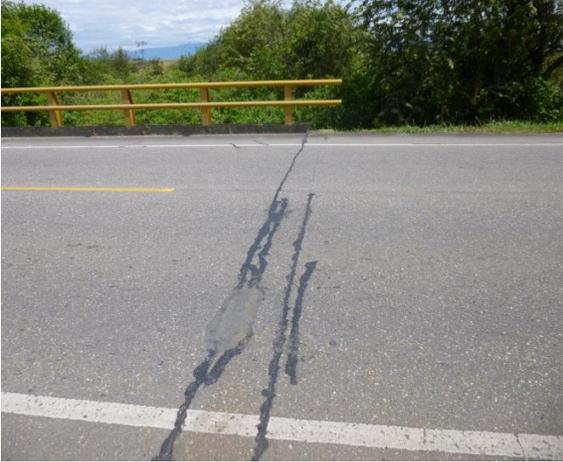
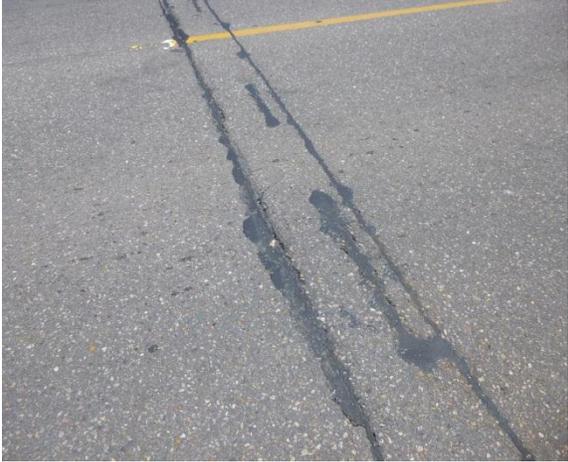
COMPONENTE: <u>Juntas de Expansión Tipo 11</u>

El puente tiene dispositivo de junta tipo placa de acero cubierta de asfalto, lo cual se evidencia en la superficie averiada por la junta. Actualmente la junta permite el paso de agua a través de la misma generando humedad y contaminación en otros componentes.

CALIFICACIÓN OBTENIDA EN LA INSPECCIÓN:			2 Algún daño, reparación necesaria cuando se presente la ocasión. El componente funciona como se diseñó.		
ACTIVIDADES DE REPARACIÓN Y MANTENIMIENTO					
ID	ACTIVIDAD	UN	CANTIDAD	VR/UNI	VR/ TOTAL
B	Cambio de junta	ML	24,00	1.201.630,21	28.839.126,00

- Se recomienda el cambio de junta ya que se presenta infiltración a través de ellas.
- Se sugiere la reparación de drenes para evitar la humedad en la losa, al igual que la limpieza del cauce, pilas, estribos y bordillos, a los bordillos también se les recomienda pintura.

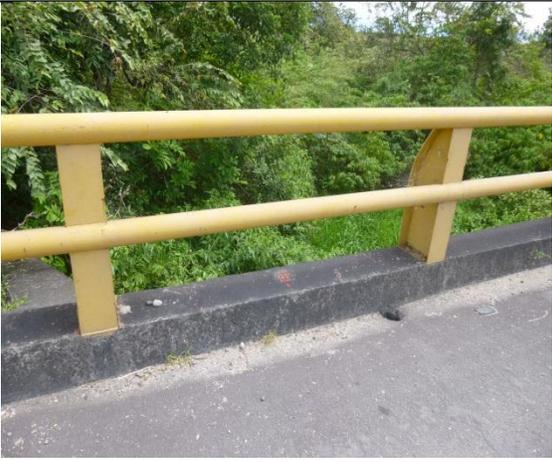
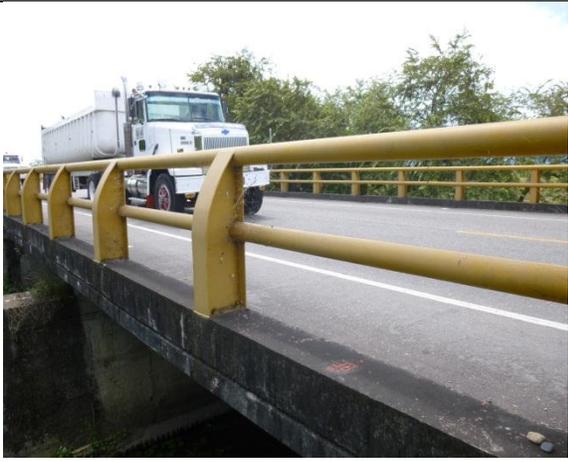
COMPONENTE: <u>Andenes, Bordillos</u>

El puente no tiene andenes y en sus bordillos se evidencia el deterioro y falta de pintura.

CALIFICACIÓN OBTENIDA EN LA INSPECCIÓN:			1 Daño pequeño pero no es necesario reparación (excepto mantenimiento)		
ACTIVIDADES DE REPARACIÓN Y MANTENIMIENTO					
ID	ACTIVIDAD	UN	CANTIDAD	VR/UNI	VR/ TOTAL
10	Limpieza	ML	36,00	1613,30	58079,00
34	Pintura	ML	36,00	5600,00	201600,00

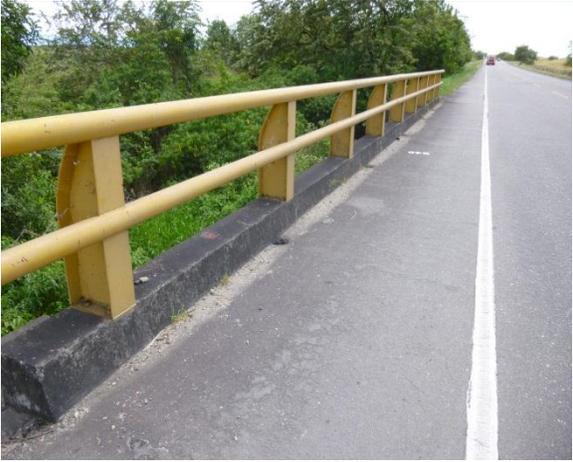
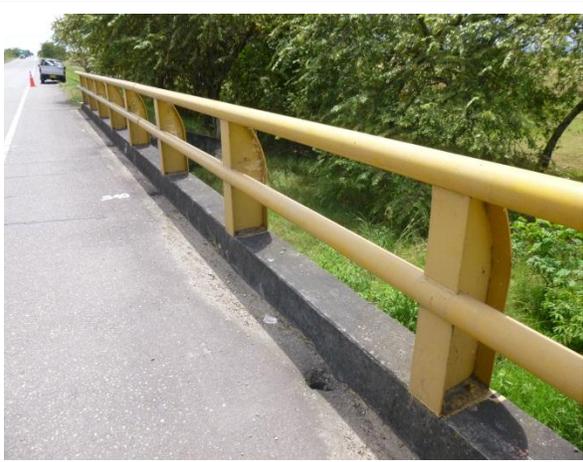
COMPONENTE: <u>Barandas Tipo 41</u>

El puente cuenta con barandas metálicas de lado y lado, sus barandas poseen pasamanos metálicos con pilastras metálicas. Su estado de mantenimiento es bueno y reciente.

CALIFICACIÓN OBTENIDA EN LA INSPECCIÓN:			0 Sin daño o daño insignificante.		
ACTIVIDADES DE REPARACIÓN Y MANTENIMIENTO					
ID	ACTIVIDAD	UN	CANTIDAD	VR/UNI	VR/ TOTAL

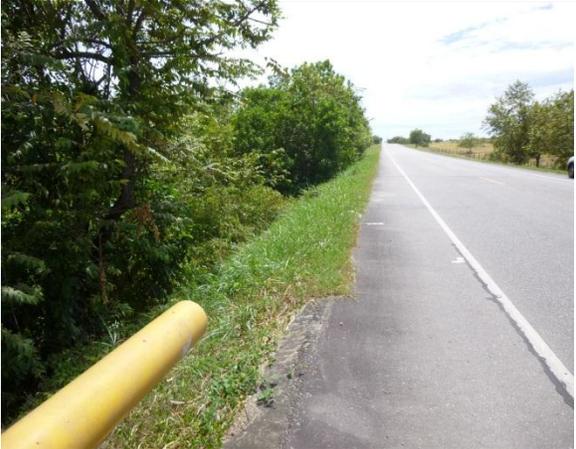
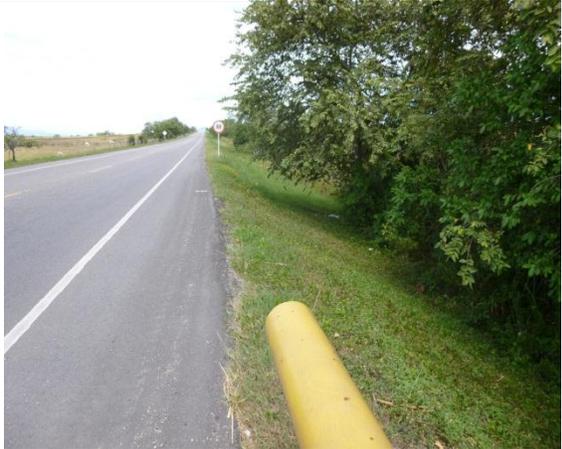
COMPONENTE: <u>Conos / Taludes</u>

Los taludes de protección de las aletas contra el terraplén se encuentran en buen estado, estables y sin erosión.

CALIFICACIÓN OBTENIDA EN LA INSPECCIÓN:			0 Sin daño o daño insignificante.		
ACTIVIDADES DE REPARACIÓN Y MANTENIMIENTO					
ID	ACTIVIDAD	UN	CANTIDAD	VR/UNI	VR/ TOTAL

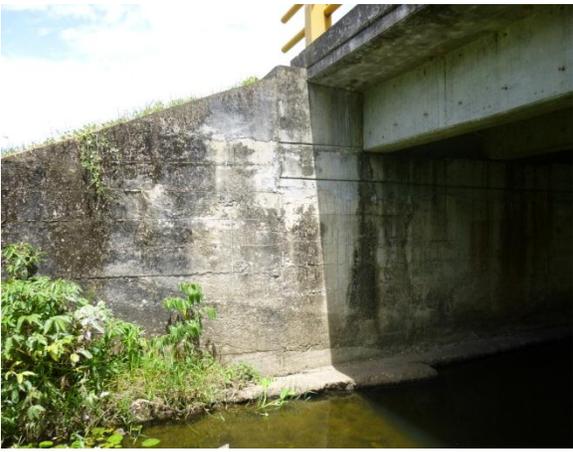
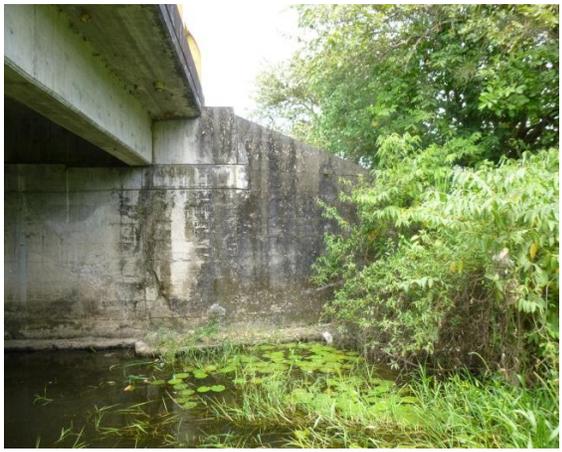
COMPONENTE: <u>Aletas</u>

Las aletas integradas construidas en concreto ciclópeo a los estribos se encuentran en buen estado estructural.

CALIFICACIÓN OBTENIDA EN LA INSPECCIÓN:			1 Daño pequeño pero no es necesario reparación (excepto mantenimiento)		
ACTIVIDADES DE REPARACIÓN Y MANTENIMIENTO					
ID	ACTIVIDAD	UN	CANTIDAD	VR/UNI	VR/ TOTAL

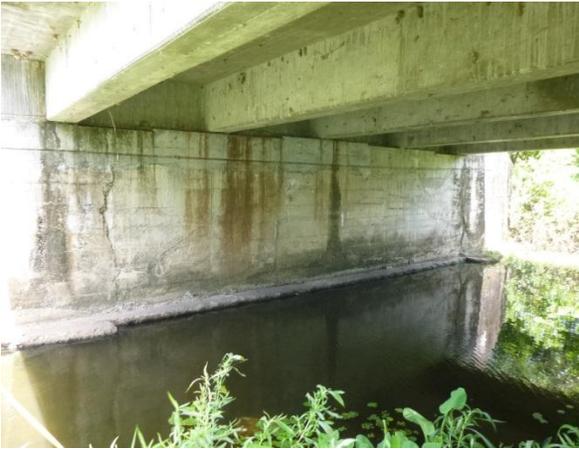
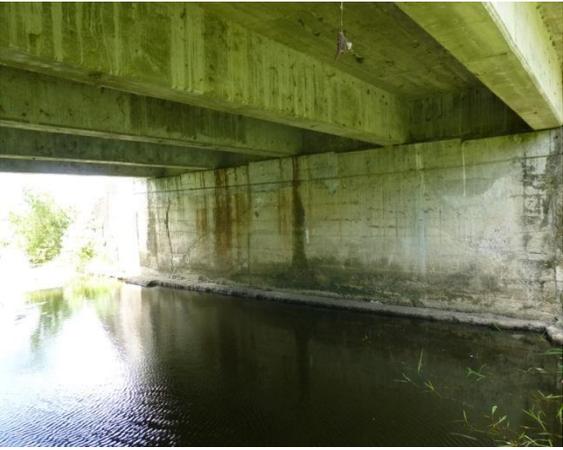
COMPONENTE: <u>Estribos Tipo 10 Material 20</u>

Los estribos se encuentran en buen estado sin fisuras ni socavación. Dadas las condiciones de mejoramiento de la vía se construyó viga cabezal como reforzamiento para apoyos. Se evidencia contaminación leve por microorganismos debida a la infiltración de agua a través de las juntas. Presenta diversas juntas constructivas. Se requiere mantenimiento rutinario.

CALIFICACIÓN OBTENIDA EN LA INSPECCIÓN:			1 Daño pequeño pero no es necesario reparación (excepto mantenimiento)		
ACTIVIDADES DE REPARACIÓN Y MANTENIMIENTO					
ID	ACTIVIDAD	UN	CANTIDAD	VR/UNI	VR/ TOTAL
10	Limpieza	M2	66,0	2.304,71	152.111,00

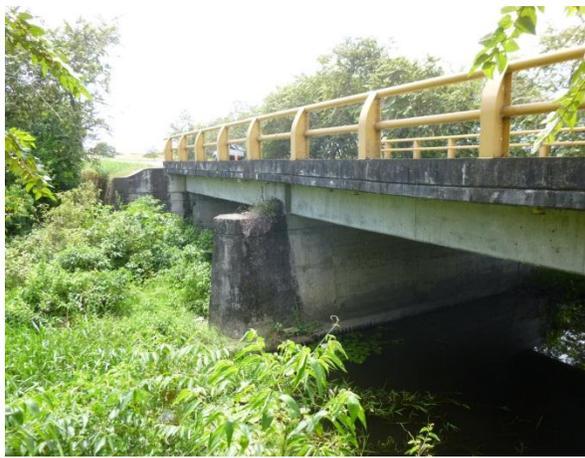
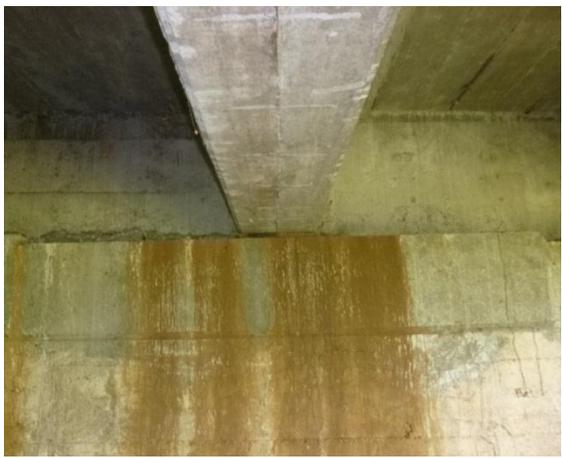
COMPONENTE: <u>Pilas Tipo 10 Material 20</u>

Las pilas se encuentran en buenas condiciones, presentan un reforzamiento con viga cabezal, no se evidencias fisuras de ninguna clase. Se requiere mantenimiento rutinario y limpieza general.

CALIFICACIÓN OBTENIDA EN LA INSPECCIÓN:			0 Sin daño o Daño insignificante		
ACTIVIDADES DE REPARACIÓN Y MANTENIMIENTO					
ID	ACTIVIDAD	UN	CANTIDAD	VR/UNI	VR/ TOTAL
10	Limpieza	M2	66,0	2.304,71	152.111,00

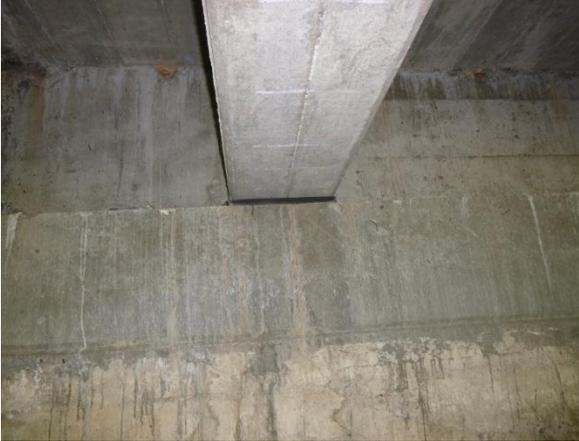
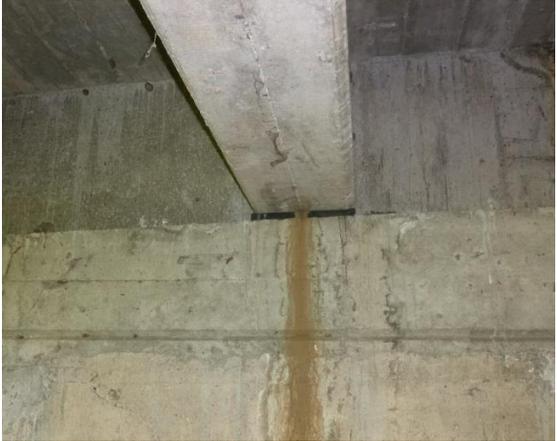
COMPONENTE: <u>Apoyos Tipo 30</u>

Los apoyos son placas de neopreno en buen estado que han sido modificados con mejoramientos recientes. Tanto en pilas como en estribos se encontraron apoyos fijos en neopreno.

CALIFICACIÓN OBTENIDA EN LA INSPECCIÓN:			0 Sin daño o Daño insignificante		
ACTIVIDADES DE REPARACIÓN Y MANTENIMIENTO					
ID	ACTIVIDAD	UN	CANTIDAD	VR/UNI	VR/ TOTAL

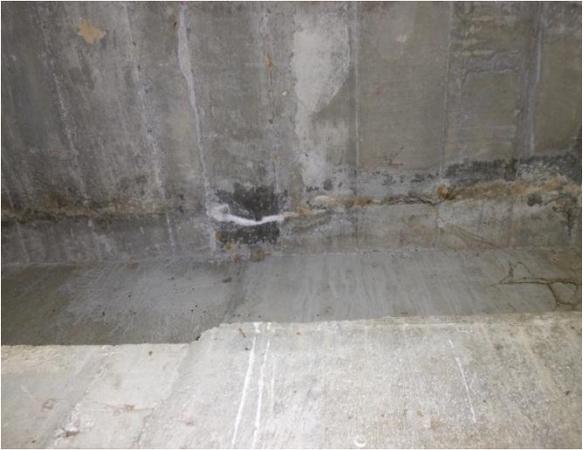
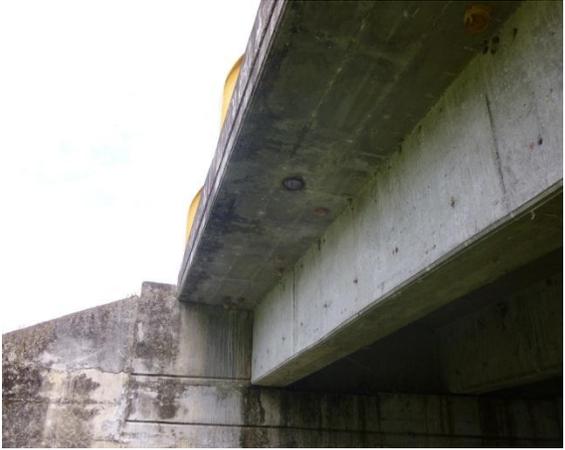
COMPONENTE: <u>Losa Material 20</u>

La losa presenta fisuramiento en el ancho del tablero debido a junta constructiva por el mal uso de los procesos constructivos. Tal junta se manifiesta a lado y lado de la pila y muestra efectos de infiltración y humedad. Los drenes del costado derecho de la losa están cortos.

CALIFICACIÓN OBTENIDA EN LA INSPECCIÓN:			2 Algún daño, reparación necesaria cuando se presente la ocasión. El componente funciona como se diseño.		
ACTIVIDADES DE REPARACIÓN Y MANTENIMIENTO					
ID	ACTIVIDAD	UN	CANTIDAD	VR/UNI	VR/ TOTAL
E	Reparación de drenes	UND	8	28615,76	228927,00

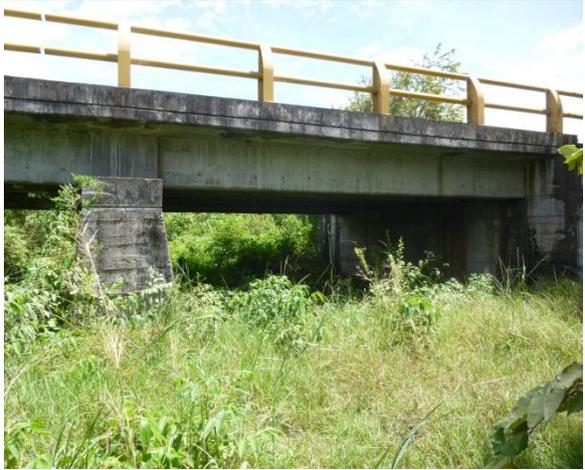
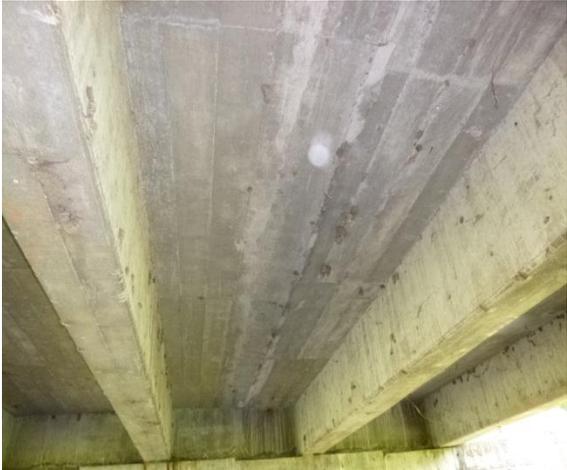
COMPONENTE: <u>Vigas / Largueros / Diafragmas</u>

Las vigas longitudinales fueron cambiadas durante el último mantenimiento. Sin embargo se encuentra fisuración por cortante en apoyo y pila para todas las vigas en luz $2 e=0,2$ MM. También se encuentra fisura en forma de “s” junto a ES2 $e=0,3$ MM $L=0,5$ ML, lo cual denota la presencia de esfuerzos excesivos.

CALIFICACIÓN OBTENIDA EN LA INSPECCIÓN:			2 Algún daño, reparación necesaria cuando se presente la ocasión. El componente funciona como se diseñó.		
ACTIVIDADES DE REPARACIÓN Y MANTENIMIENTO					
ID	ACTIVIDAD	UN	CANTIDAD	VR/UNI	VR/ TOTAL
D	Inyección de grietas	ML	2	71483,20	142967,00

- Las vigas longitudinales deberán ser objeto de revisión durante la próxima inspección, especialmente para las fisuras en “S” que actualmente son menores pero que no dejan de preocupar por la cualidad de la fisura y sus posibles repercusiones sobre la estructura.

- Se hace necesario la inyección de grietas en las vigas debido a las vigas.

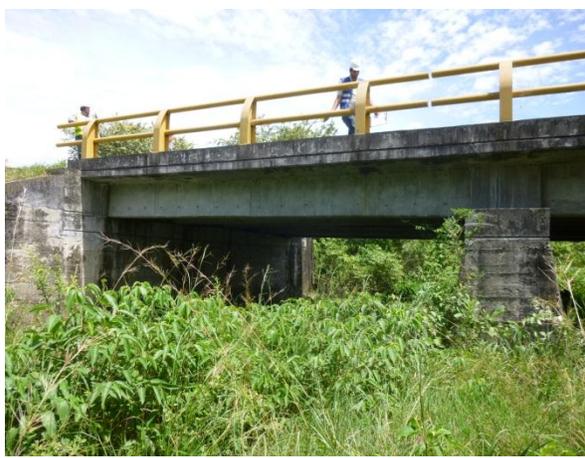
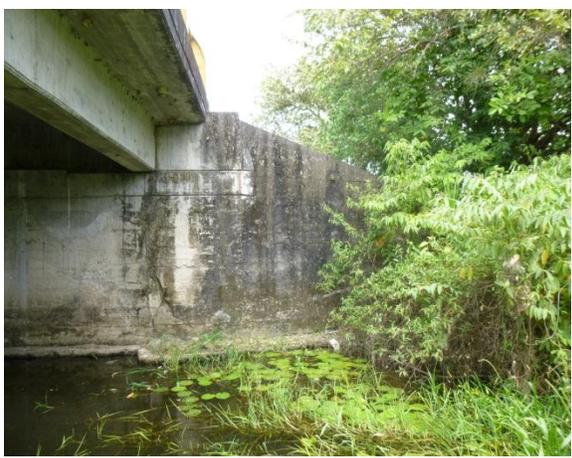
COMPONENTE: <u>Cauce</u>

Actualmente el flujo es pequeño y se encuentra invadido por vegetación que obstruye el correcto paso del agua. Es necesario realizar un mantenimiento a modo de rocería y limpieza dadas las condiciones adversas que está generando la abundante presencia de vegetación dentro del cauce.

CALIFICACIÓN OBTENIDA EN LA INSPECCIÓN:			2 Algún daño, reparación necesaria cuando se presente la ocasión. El componente funciona como se diseño.		
ACTIVIDADES DE REPARACIÓN Y MANTENIMIENTO					
ID	ACTIVIDAD	UN	CANTIDAD	VR/UNI	VR/ TOTAL
10	Limpieza	M2	900,0	59,12	53.208,00
