**ESTUDIO DE INSPECCIÓN E INVENTARIO DE PUENTES DE LA RED NACIONAL
DE CARRETERAS ZONA SUR**

INFORME PUENTE KILOMETRO 5

24-4507-001.00

CASTILLA – GIRARDOT

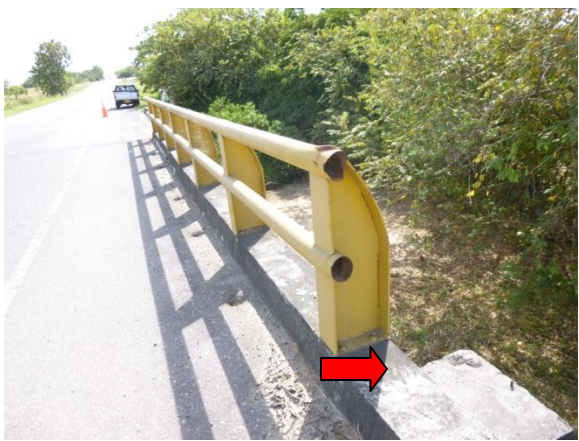
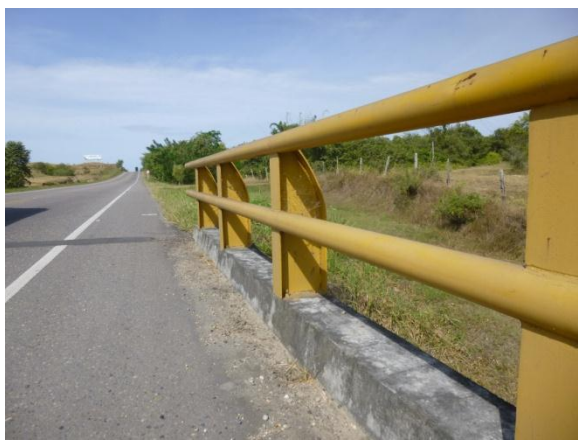
Tabla 5 Resumen Inspección Principal Barandas

El puente no cuenta con andenes, en los bordillos se evidencia el deterioro, presenta desconchamiento debido a que la baranda fue impactada y arrancada del bordillo exponiendo los refuerzos y dañando el concreto.

El puente cuenta con barandas metálicas de lado y lado, la baranda izquierda presenta impacto con pérdida total del 8,00ml de la misma.

CALIFICACIÓN OBTENIDA EN LA INSPECCIÓN:			3 Daño significativo, reparación necesaria muy pronto.		
ACTIVIDADES DE REPARACIÓN Y MANTENIMIENTO					
ID	ACTIVIDAD	UN	CANTIDAD	VR/UNI	VR/ TOTAL
D	Cambio de baranda de acero	ML	8,00	\$304.385,54	\$2.435.085,00

- Se deberá instalar el tramo de baranda que hace falta, ya que después del impacto sufrido esta fue dañada por completo y al momento de la inspección no existe ningún elemento que la reemplace desmejorando la seguridad vial tanto de vehículos como de peatones.

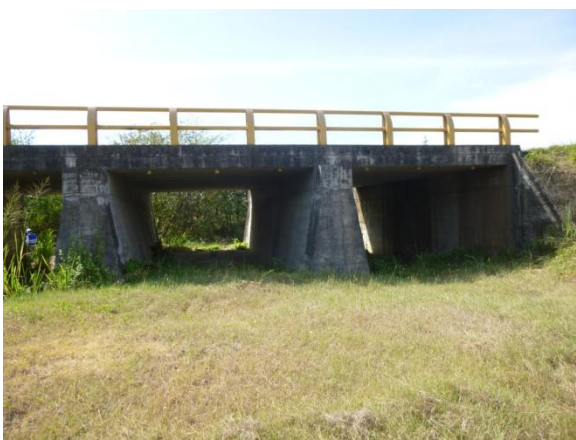
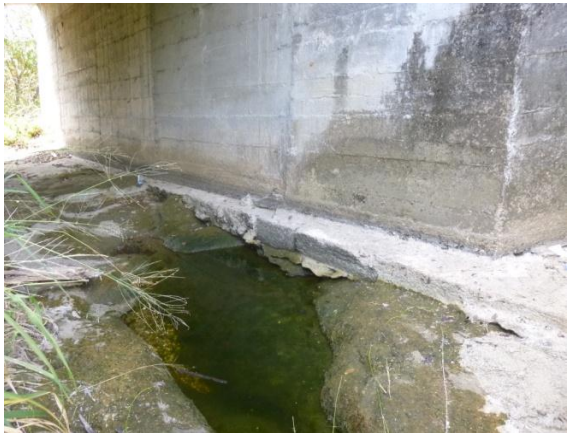
Tabla 9 Resumen Inspección Pilas

Las pilas se encuentran en buenas condiciones, presentan un reforzamiento con viga cabezal, no se evidencias fisuras de ninguna clase.

CALIFICACIÓN OBTENIDA EN LA INSPECCIÓN:			1 Daño pequeño pero no es necesario reparación (excepto mantenimiento)		
ACTIVIDADES DE REPARACIÓN Y MANTENIMIENTO					
ID	ACTIVIDAD	UN	CANTIDAD	VR/UNI	VR/ TOTAL

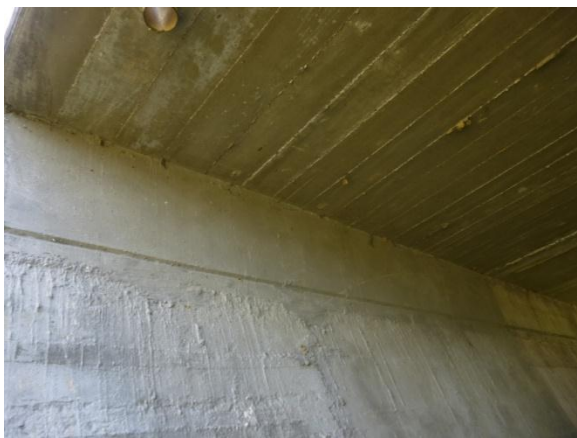
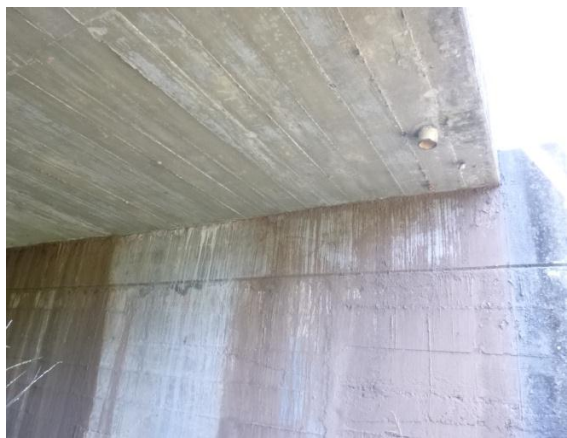
Tabla 10 Resumen Inspección Apoyos

El apoyo encontrado entre la placa maciza, las pilas y los estribos son simples juntas de construcción las cuales funciona correctamente y no presentan daño alguno.

CALIFICACIÓN OBTENIDA EN LA INSPECCIÓN:			0 Sin daño o Daño insignificante		
ACTIVIDADES DE REPARACIÓN Y MANTENIMIENTO					
ID	ACTIVIDAD	UN	CANTIDAD	VR/UNI	VR/ TOTAL

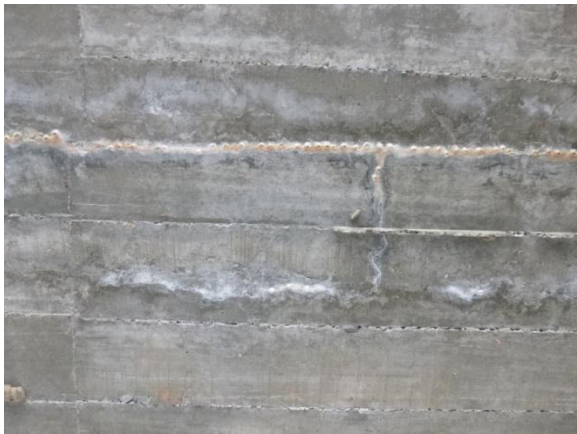
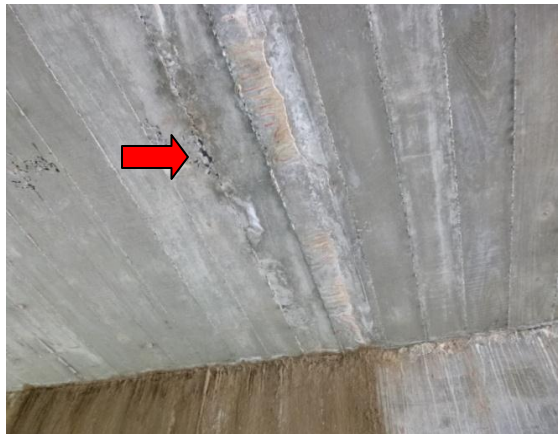
Tabla 11 Resumen Inspección Losa

La losa presenta fisuramiento longitudinal en toda la placa del puente, aparente junta de construcción, presenta lixiviación y contaminación además se evidencian ramificaciones, las fisuras se encuentran entre los 20 y 30 cm de longitud y un $e=0,3$ a $0,4$ mm, se recomienda mantenimiento, limpieza e inyección de grietas.

CALIFICACIÓN OBTENIDA EN LA INSPECCIÓN:			2 Algún daño, reparación necesaria cuando se presente la ocasión. El componente funciona como se diseño.		
ACTIVIDADES DE REPARACIÓN Y MANTENIMIENTO					
ID	ACTIVIDAD	UN	CANTIDAD	VR/UNI	VR/ TOTAL
D	Inyección de grietas con epoxi / resina	ML	18,00	\$53.612,40	\$965.024,00

- Se recomienda la intervención ante el fisuramiento que está sufriendo la placa, ya que se está empezando a ramificar el problema y podría causar mayores inconvenientes.

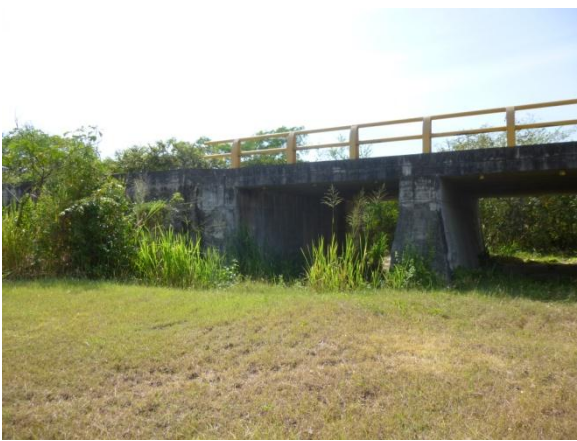
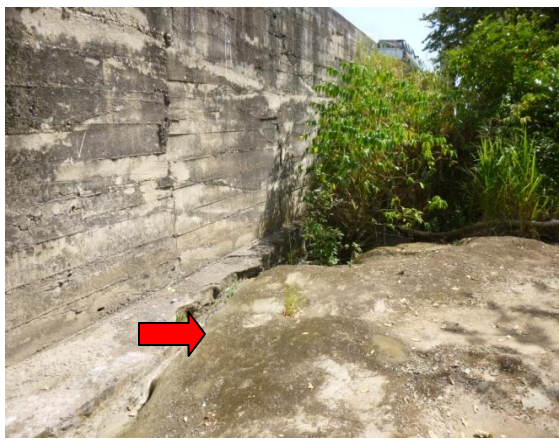
Tabla 6 Resumen Inspección Cauce

Actualmente el flujo es mínimo y se encuentra mal dirigido, lo que causa socavación en aletas y PI2, se presume que los mayores caudales son en épocas de lluvia por el aumento de aguas de escorrentía, lo que genera la socavación de los elementos mencionados, se evidencia invasión por vegetación y sedimentación en LU1 y LU2, mientras que el flujo mínimo que se presenta pasa por la LU3.

CALIFICACIÓN OBTENIDA EN LA INSPECCIÓN:			2 Algún daño, reparación necesaria cuando se presente la ocasión. El componente funciona como se diseño.		
ACTIVIDADES DE REPARACIÓN Y MANTENIMIENTO					
ID	ACTIVIDAD	UN	CANTIDAD	VR/UNI	VR/ TOTAL
Z	Concreto clase G	M3	15,0	\$369.760,00	\$5.546.400,00

- Se recomienda la observación y manejo de la socavación que se presenta en la PI2 y AL4 causadas por aguas escorrentías ya que se evidencia que el cauce normal que pasa bajo el puente en mínimo.
