**ESTUDIO DE INSPECCIÓN E INVENTARIO DE PUENTES DE LA RED NACIONAL  
DE CARRETERAS ZONA SUR**

**INFORME PUENTE CANAL OSPINA PEREZ**

**24-4507-002.00**

**CASTILLA – GIRARDOT**

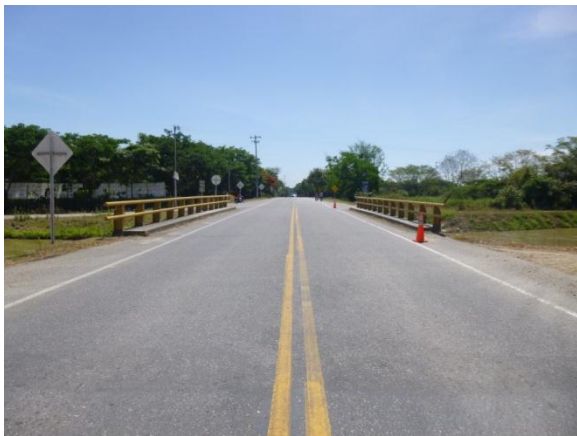
<b>Figura 1 IMAGEN GOOGLE EARTH</b>		<b>Figura 2 IMAGEN GENERAL PUENTE</b>

El puente objeto de este informe es un puente en tangencia de una sola luz en concreto reforzado con cuatro vigas apoyadas sobre estribos de concreto ciclópeo con altura aproximada de 1,50 m. La longitud del puente es de 21,75 m, un ancho de tablero de 11,60 m. Los accesos en terraplén con superficie en carpeta asfáltica y trabajo a dos carriles.

El puente cuenta con barandas, sin andenes ni separadores, cuenta con señalización horizontal las cuales se encuentran en regular estado.

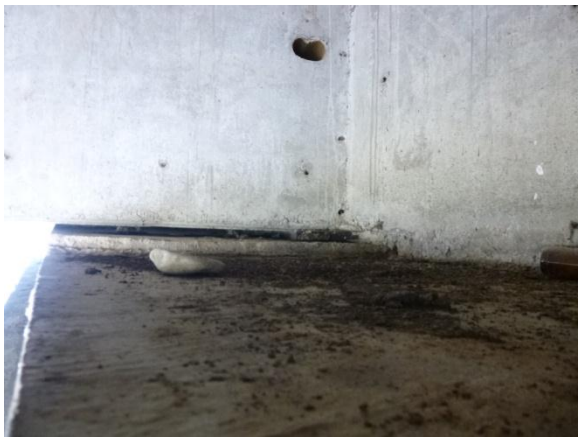
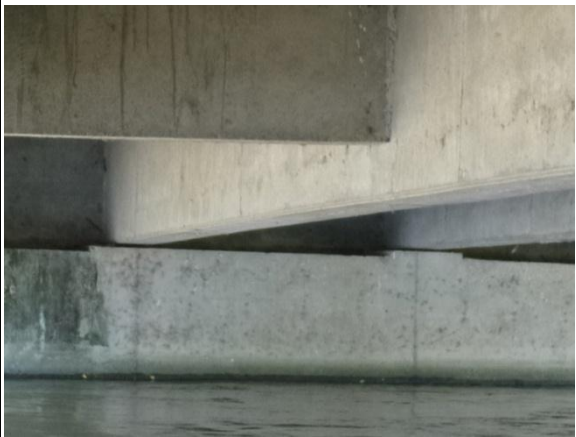
Los apoyos encontrados en la estructura, son placas de neopreno las cuales se encuentran en buenas condiciones, no presentan daño ni se evidencia desgaste.
