**ESTUDIO DE INSPECCIÓN E INVENTARIO DE PUENTES DE LA RED NACIONAL
DE CARRETERAS ZONA SUR**

INFORME PUENTE SALDAÑA

24-4507-002.50

CASTILLA – GIRARDOT

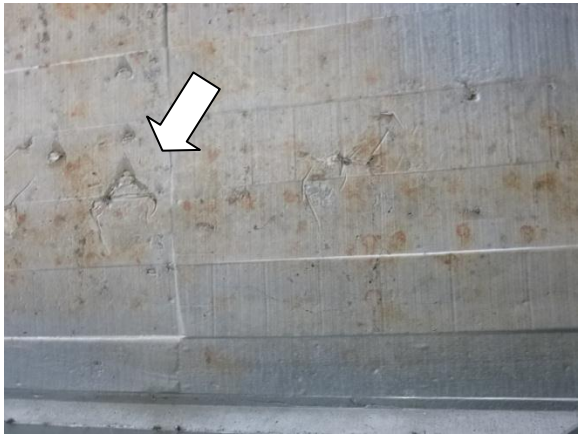
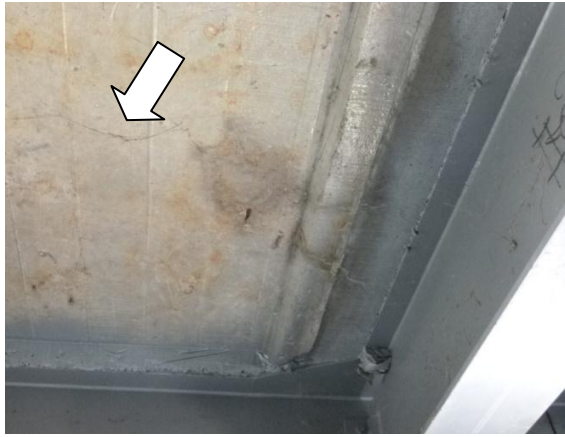
Tabla 9 Resumen Inspección Losa

La losa presenta múltiples fisuras, ramificadas en todas direcciones de un $e=0,4\text{mm}$, este evento se presenta en las secciones en donde se instalaron elementos conectantes entre las diagonales inferiores y el tablero, lo que aparentemente redirige las vibraciones de estos elementos a la placa generando las fisuras. Aunque la extensión de estas fisuras es amplia, su espesor se considera admisible dentro de las tolerancias del manual de inspección SIPUCOL y más aun tratándose de un concreto certificado que se evidencia en buenas condiciones.

El puente en su componente general se ha calificado como 2 (Algún daño, reparación necesaria cuando se presente la ocasión. El componente funciona como se diseñó), dado el daño que muestra en la placa, que a pesar de fisuras menores se extiende en la cara inferior de la losa para lo cual deberá realizarse reparación mediante el sellado de fisuras, limpieza en los pendolones y Cambio de junta de goma asfáltica.

- Es importante resaltar que la fisuración de la cara inferior de la losa se considera de tipo menor dado el espesor de las mismas, por cuanto se entiende que su origen no traerá consecuencias graves para el puente pero que deberán realizarse las reparaciones en el presente año por medio de Inyección de grietas con epoxi / resina con el ánimo de detener el avance del daño.

CALIFICACIÓN OBTENIDA EN LA INSPECCIÓN:			2 Algún daño, reparación necesaria cuando se presente la ocasión. El componente funciona como se diseñó.		
ACTIVIDADES DE REPARACIÓN Y MANTENIMIENTO					
ID	ACTIVIDAD	UN	CANTIDAD	VR/UNI	VR/ TOTAL
D	Inyección de grietas con epoxi / resina	ML	65,0	53.612,40	3.484.806,00
