**ESTUDIO DE INSPECCIÓN E INVENTARIO DE PUENTES DE LA RED NACIONAL
DE CARRETERAS ZONA SUR**

INFORME PUENTE ARENOSA II

24-4507-003.00

CASTILLA – GIRARDOT

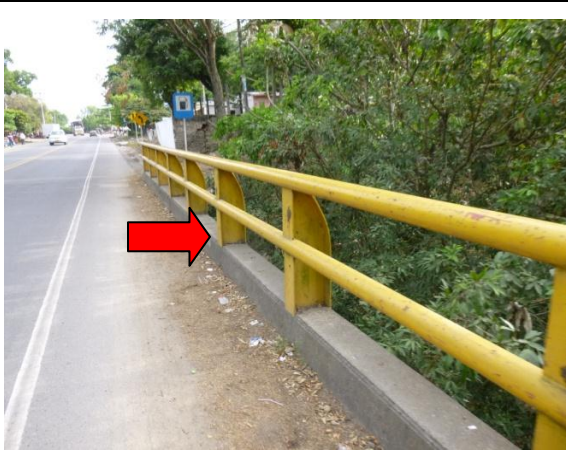
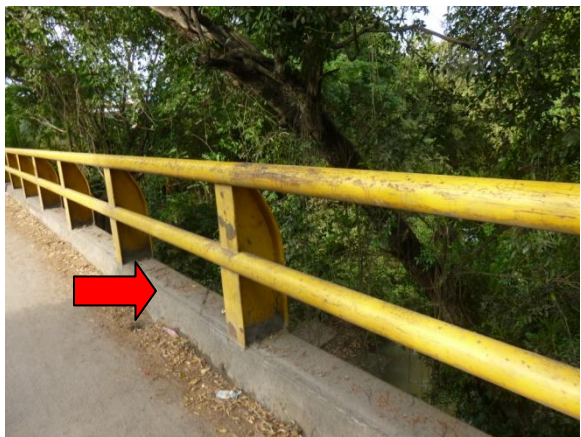
Tabla 4 Resumen Inspección Principal Andenes y Bordillos

El puente no cuenta con andenes, en los bordillos se evidencia la falta de pintura, los elementos funcionan correctamente.

CALIFICACIÓN OBTENIDA EN LA INSPECCIÓN:			1 Daño pequeño pero no es necesario reparación (excepto mantenimiento)		
ACTIVIDADES DE REPARACIÓN Y MANTENIMIENTO					
ID	ACTIVIDAD	UN	CANTIDAD	VR/UNI	VR/ TOTAL
10	Limpieza (Bordillos)	ML	86	1.613,30	138.744,00
34	Pintura (Bordillos)	ML	86	5.600,00	481.600,00

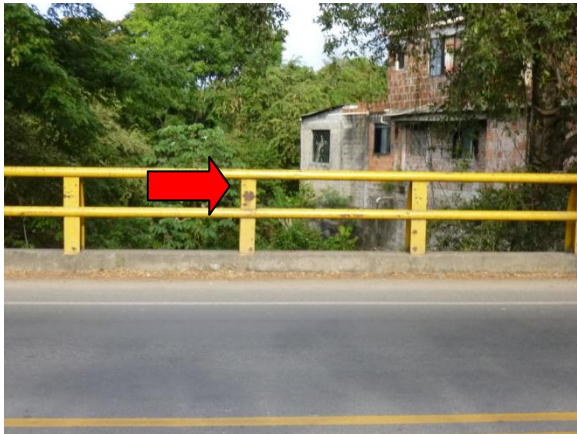
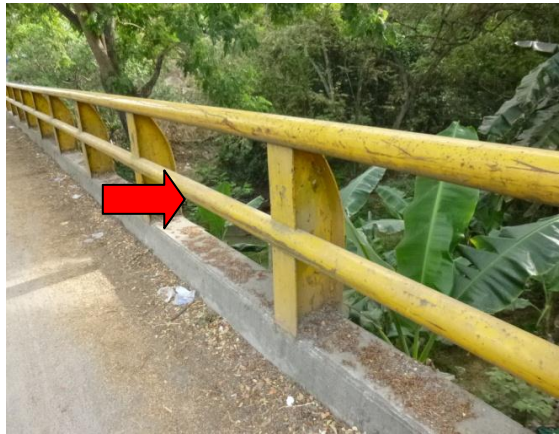
Tabla 5 Resumen Inspección Principal Barandas

El puente cuenta con barandas en tubería metálica sobre pilastras metálicas tipo pingüino, de lado y lado, la baranda presenta algunos desgastes de pintura lo que genera corrosión al elemento, se recomienda mantenimiento preventivo.

CALIFICACIÓN OBTENIDA EN LA INSPECCIÓN:			2 Algún daño, reparación necesaria cuando se presente la ocasión. El componente funciona como se diseñó.		
ACTIVIDADES DE REPARACIÓN Y MANTENIMIENTO					
ID	ACTIVIDAD	UN	CANTIDAD	VR/UNI	VR/ TOTAL
10	Limpieza (Barandas)	ML	86	1.613,30	138.744,00
34	Pintura (Barandas)	ML	86	5.600,00	481.600,00

- Se hace necesaria la intervención con mantenimiento y pintura de las barandas ya que presentan corrosión.
- Se debe realizar la inyección de grietas con epoxi a la losa con el fin de estabilizar el fisuramiento.

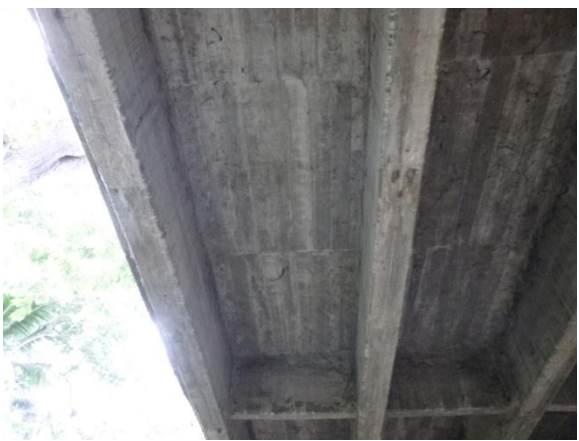
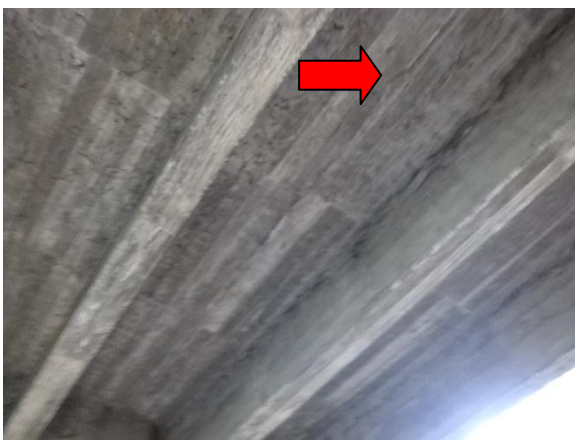
Tabla 11 Resumen Inspección Losa

La losa presenta fisuramiento en LU1 entre VL1, VL2, VL3 y VL4, además de focos de carbonatación del concreto. Se recomienda limpieza e inyección de grietas.

CALIFICACIÓN OBTENIDA EN LA INSPECCIÓN:			1 Daño pequeño pero no es necesario reparación (excepto mantenimiento)		
ACTIVIDADES DE REPARACIÓN Y MANTENIMIENTO					
ID	ACTIVIDAD	UN	CANTIDAD	VR/UNI	VR/ TOTAL
D	Inyección de grietas con epoxi / resina	ML	1,00	53.612,40	53.612,40
10	Limpieza (Losa)	M2	20	2.304,71	46.095,00

El puente en su componente general se ha calificado como 1 (Daño pequeño pero no es necesario reparación (excepto mantenimiento)), debido al fisuramiento que presenta la losa por lo que se recomienda el sellado de las fisuras, se debe realizar el seguimiento al grado de carbonatación que presentan las vigas longitudinales, mantenimiento y pintura a las barandas y por ultimo una limpieza a las aletas, estribos, conos taludes y cauce debido al alto grado de contaminación por basuras y escombros

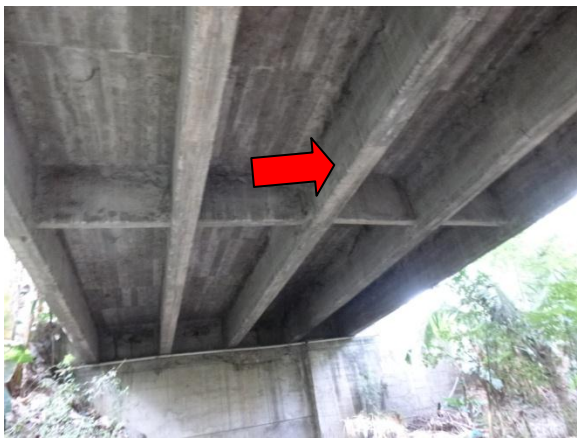
Tabla 12 Resumen Inspección Vigas / Largueros / Diafragmas

El puente cuenta con cinco vigas construidas en concreto reforzado in situ, estas presentan contaminación por carbonatación del concreto en VL2, VL3 y VL4. Se recomienda mantenimiento.

CALIFICACIÓN OBTENIDA EN LA INSPECCIÓN:			1 Daño pequeño pero no es necesario reparación (excepto mantenimiento)		
ACTIVIDADES DE REPARACIÓN Y MANTENIMIENTO					
ID	ACTIVIDAD	UN	CANTIDAD	VR/UNI	VR/ TOTAL
10	Limpieza (Losa)	M2	30	2.304,71	69.142,00

- Se recomienda la observación del grado de carbonatación que se presenta en las vigas longitudinales.
- Se sugiere la limpieza de las aletas y pilas para evitar la propagación de la contaminación biológica.
