CONSORCIO INGENIERIA VIAL 2011

**ESTUDIO DE INSPECCIÓN E INVENTARIO DE PUENTES DE LA RED NACIONAL
DE CARRETERAS ZONA SUR**

INFORME PUENTE CHICORA II

24-4507-004.00

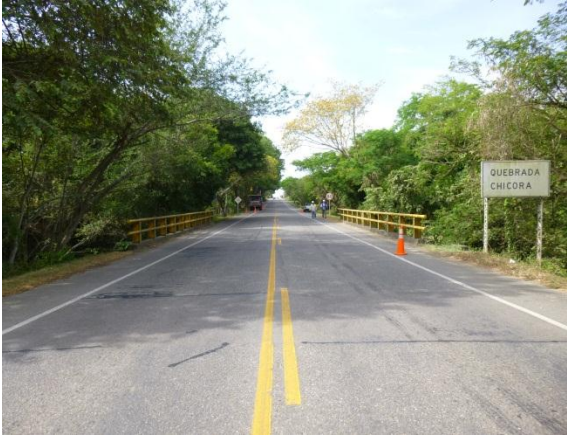
Figura 1 IMAGEN GOOGLE EARTH		Figura 2 IMAGEN GENERAL PUENTE

El puente objeto de este informe es un puente en tangencia de una sola luz, superestructura en concreto reforzado compuesto por 5 vigas longitudinales, placa en concreto, apoyada sobre estribos de concreto ciclópeo de una altura aproximada de 6,00m. La longitud del puente es de 21,15m con un ancho de tablero de 11,59m y un ancho de calzada de 7,42m. Los accesos en terraplén con superficie en carpeta asfáltica y trabajo a dos carriles sin andenes ni separadores.

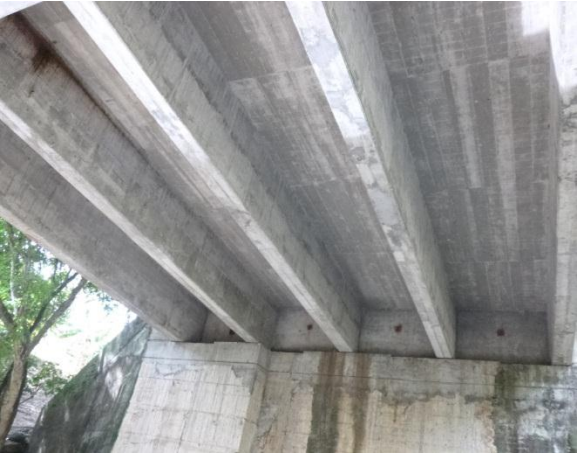
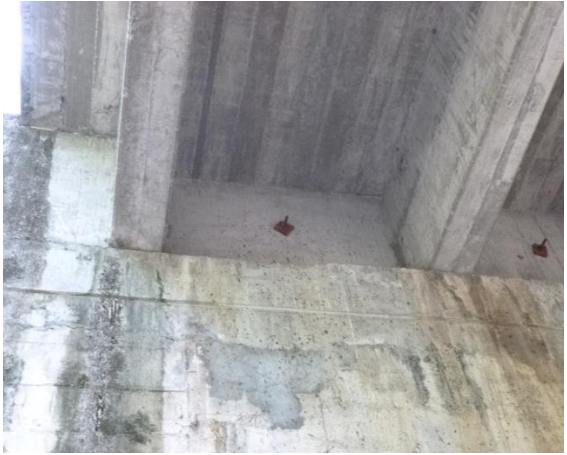
Las vigas longitudinales han sido cambiadas durante mantenimientos anteriores, mostrándose en buenas condiciones estructurales y de mantenimiento.
