**ESTUDIO DE INSPECCIÓN E INVENTARIO DE PUENTES DE LA RED NACIONAL
DE CARRETERAS ZONA SUR**

INFORME PUENTE GUAMAL II

24-4507-005.00

CASTILLA – GIRARDOT

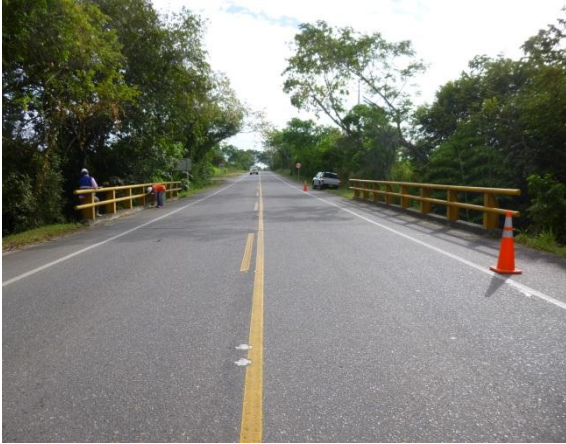
Figura 1 IMAGEN GOOGLE EARTH		Figura 2 IMAGEN GENERAL PUENTE

El puente objeto de este informe es un puente en tangencia de una sola luz, superestructura en concreto reforzado compuesto por 5 vigas longitudinales en concreto reforzado, placa en concreto, apoyada sobre estribos de concreto ciclópeo de una altura aproximada de 5,00m. La longitud del puente es de 15,20m, con un ancho de tablero de 11,60m. Los accesos en terraplén con superficie en carpeta asfáltica y trabajo a dos carriles sin andenes ni separadores.

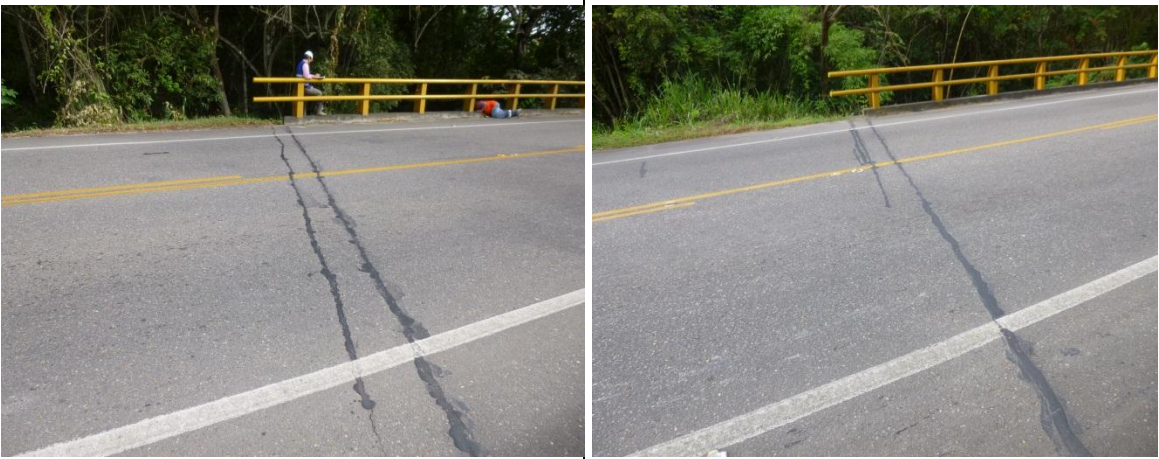
COMPONENTE: <u>Juntas de Expansión Tipo 11</u>

El puente tiene dispositivo de junta tipo placa de acero cubierta de asfalto, lo cual se evidencia en la superficie averiada por la junta. Actualmente la junta permite el paso de agua a través de la misma generando humedad y contaminación en otros componentes.

CALIFICACIÓN OBTENIDA EN LA INSPECCIÓN:			1 Daño pequeño pero no es necesario reparación (excepto mantenimiento)		
ACTIVIDADES DE REPARACIÓN Y MANTENIMIENTO					
ID	ACTIVIDAD	UN	CANTIDAD	VR/UNI	VR/ TOTAL
C	Cambio De Junta De Goma Asfáltica	ML	30,4	1.201.630,21	36.529.559,00

El puente en su componente general se ha calificado como 1 (Daño pequeño pero no es necesario reparación excepto mantenimiento.), dado el buen estado general de los componentes. Se requiere cambio de junta asfáltica ya que presenta infiltración, rocería en conos y cauce al igual que mantenimiento rutinario en aletas y estribo.

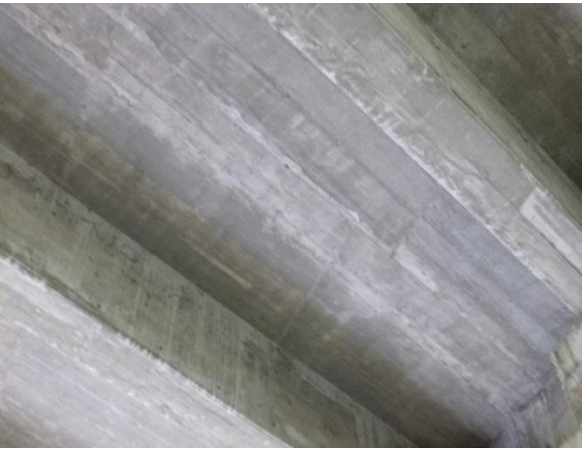
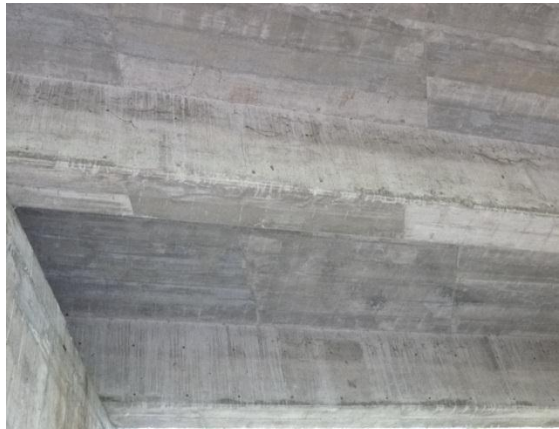
COMPONENTE: <u>Losa Material 20</u>

La losa construida en concreto reforzado se encuentra en buen estado estructural y de funcionamiento, por lo tanto no requiere tratamiento alguno.

CALIFICACIÓN OBTENIDA EN LA INSPECCIÓN:			0 Sin daño o Daño insignificante		
ACTIVIDADES DE REPARACIÓN Y MANTENIMIENTO					
ID	ACTIVIDAD	UN	CANTIDAD	VR/UNI	VR/ TOTAL

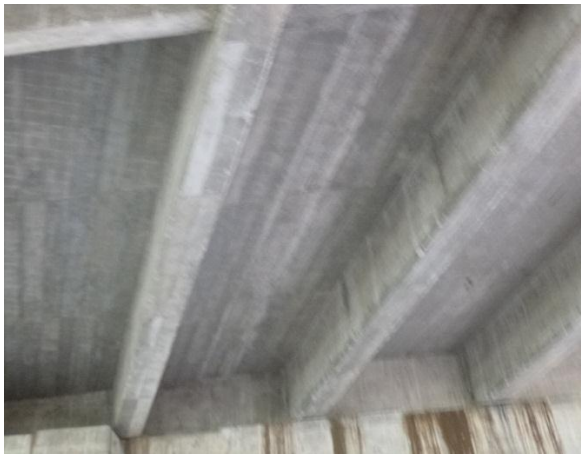
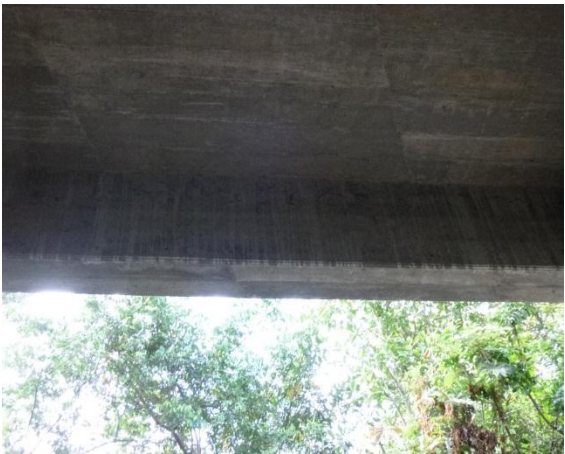
COMPONENTE: <u>Vigas / Largueros / Diafragmas</u>

El puente cuenta con cinco vigas longitudinales, estas fueron cambiadas durante reparaciones anteriores, mostrándose en buenas condiciones estructurales y de mantenimiento.

CALIFICACIÓN OBTENIDA EN LA INSPECCIÓN:			0 Sin daño o Daño insignificante		
ACTIVIDADES DE REPARACIÓN Y MANTENIMIENTO					
ID	ACTIVIDAD	UN	CANTIDAD	VR/UNI	VR/ TOTAL

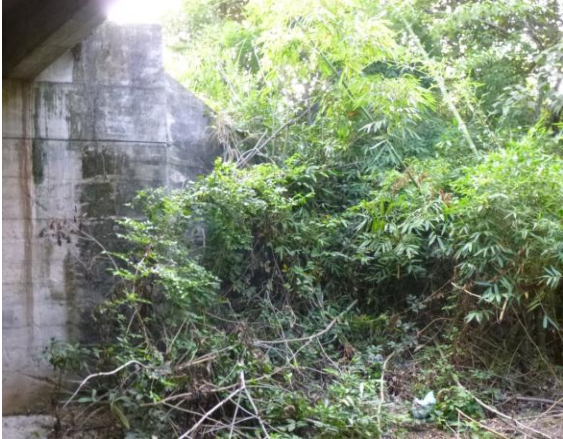
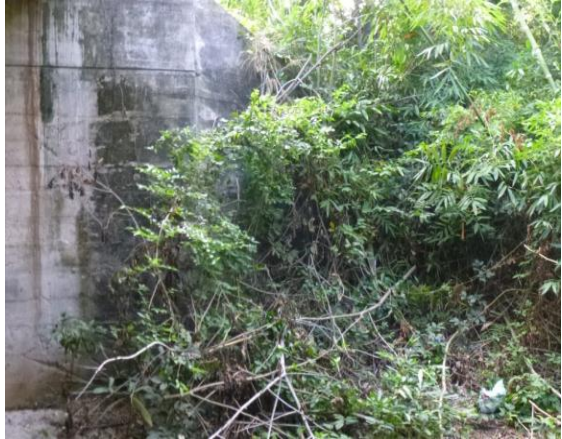
COMPONENTE: <u>Cauce</u>

Actualmente el flujo es pequeño y el cauce presenta invasión por abundante vegetación.

CALIFICACIÓN OBTENIDA EN LA INSPECCIÓN:			1 Daño pequeño pero no es necesario reparación (excepto mantenimiento)		
ACTIVIDADES DE REPARACIÓN Y MANTENIMIENTO					
ID	ACTIVIDAD	UN	CANTIDAD	VR/UNI	VR/ TOTAL
10	Limpieza	M2	60	59,12	3.548,00
