**ESTUDIO DE INSPECCIÓN E INVENTARIO DE PUENTES DE LA RED NACIONAL
DE CARRETERAS ZONA SUR**

INFORME PUENTE CARACOLÍ I

24-4507-007.00

CASTILLA – GIRARDOT

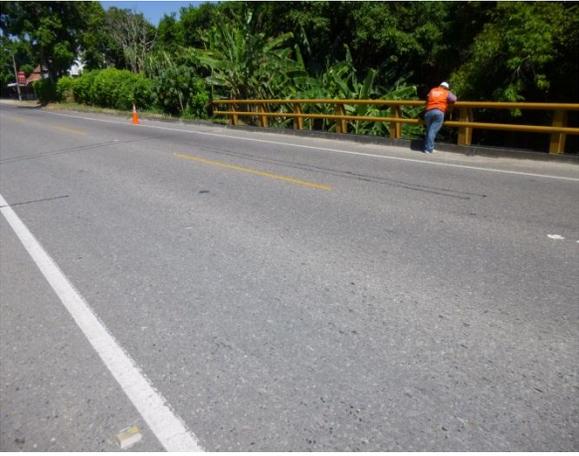
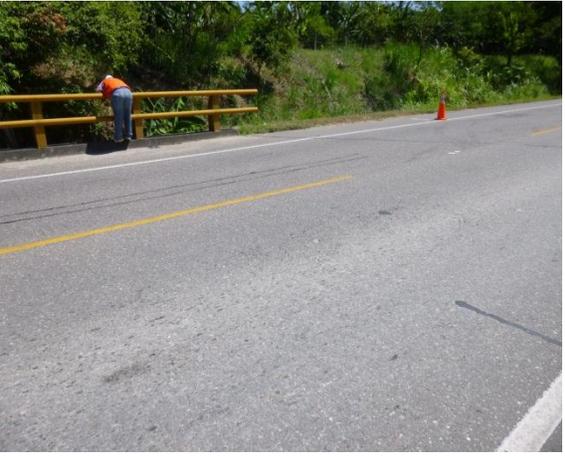
Tabla 2 Resumen Inspección Superficie del Puente

La superficie existente del puente es una carpeta asfáltica que presenta desgaste normal debido al tráfico, no requiere tratamiento alguno.

CALIFICACIÓN OBTENIDA EN LA INSPECCIÓN:			1 Daño pequeño pero no es necesario reparación (excepto mantenimiento)		
ACTIVIDADES DE REPARACIÓN Y MANTENIMIENTO					
ID	ACTIVIDAD	UN	CANTIDAD	VR/UNI	VR/ TOTAL

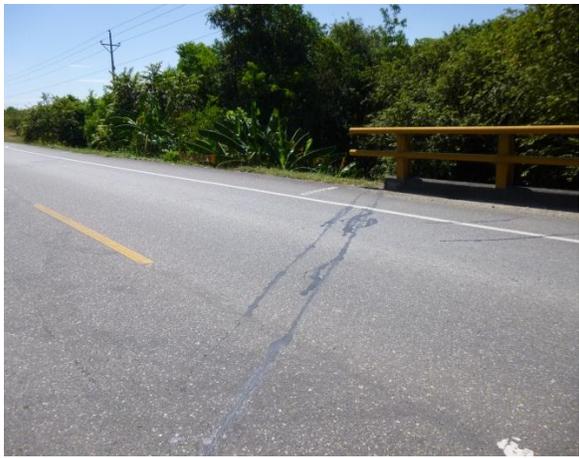
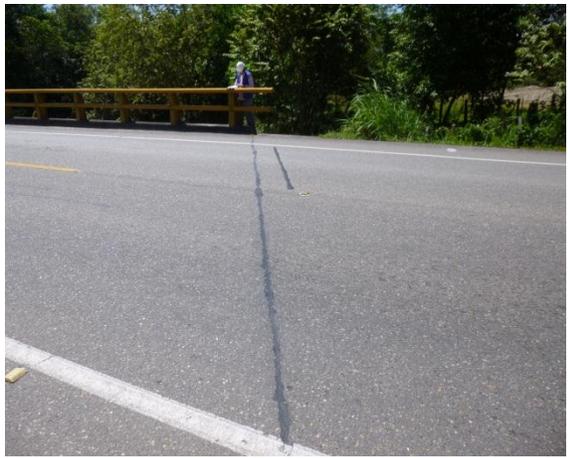
Tabla 3 Resumen Inspección Principal Juntas de Expansión

El puente tiene dispositivo de junta tipo placa de acero cubierta de asfalto, lo cual se evidencia en la superficie averiada por la junta, sin embargo tal daño ha sido corregido mediante el sello de fisuras mediante ruteo.

CALIFICACIÓN OBTENIDA EN LA INSPECCIÓN:			0 Sin daño o Daño insignificante		
ACTIVIDADES DE REPARACIÓN Y MANTENIMIENTO					
ID	ACTIVIDAD	UN	CANTIDAD	VR/UNI	VR/ TOTAL

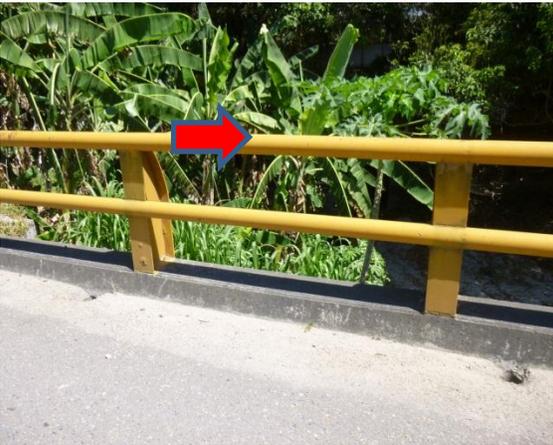
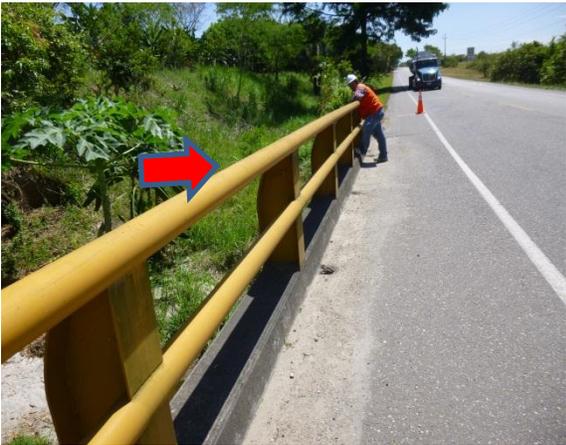
Tabla 4 Resumen Inspección Principal Andenes y Bordillos

El puente no tiene andenes y en sus bordillos se evidencia la falta de mantenimiento rutinario.

CALIFICACIÓN OBTENIDA EN LA INSPECCIÓN:			1 Daño pequeño pero no es necesario reparación (excepto mantenimiento)		
ACTIVIDADES DE REPARACIÓN Y MANTENIMIENTO					
ID	ACTIVIDAD	UN	CANTIDAD	VR/UNI	VR/ TOTAL
10	Limpieza	ML	28	1.613,30	45.173,00
34	Pintura (Bordillos)	ML	28	5.600,00	156.800,00

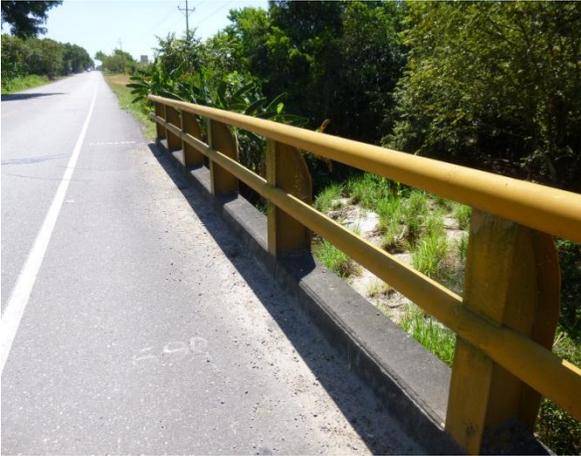
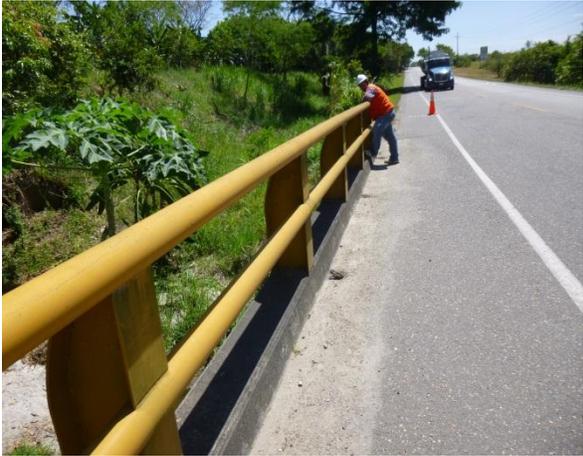
Tabla 5 Resumen Inspección Principal Barandas

El puente cuenta con barandas con pasamanos metálicos sobre pilastras metálicas, estas se muestran en buen estado de funcionalidad y mantenimiento.

CALIFICACIÓN OBTENIDA EN LA INSPECCIÓN:			0 Sin daño o Daño insignificante		
ACTIVIDADES DE REPARACIÓN Y MANTENIMIENTO					
ID	ACTIVIDAD	UN	CANTIDAD	VR/UNI	VR/ TOTAL

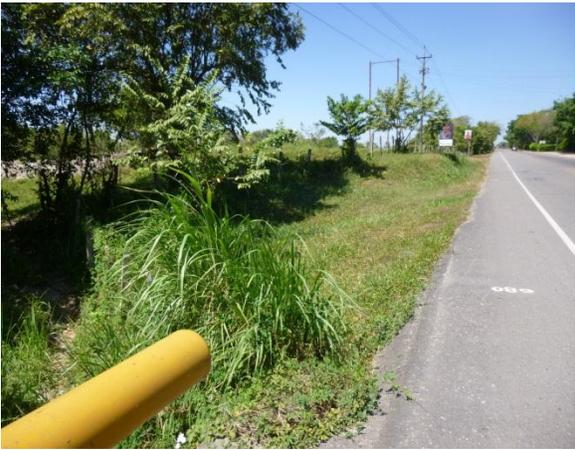
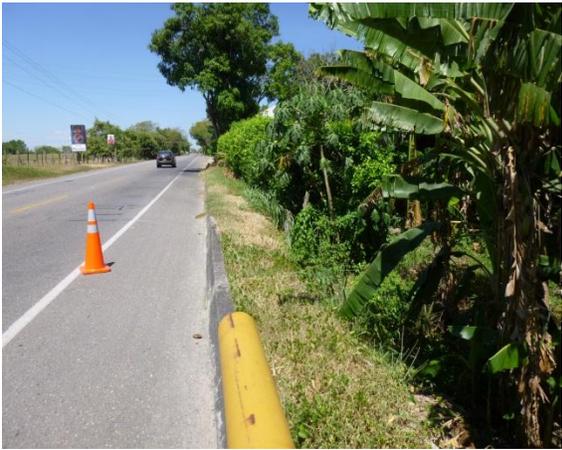
Tabla 6 Resumen Inspección Principal Conos/Taludes

Los taludes de protección de las aletas contra el terraplén se encuentran en buen estado, estables y sin erosión. Se requiere mantenimiento rutinario como rocería debido a la abundante presencia de vegetación.

CALIFICACIÓN OBTENIDA EN LA INSPECCIÓN:			1 Daño pequeño pero no es necesario reparación (excepto mantenimiento menor)		
ACTIVIDADES DE REPARACIÓN Y MANTENIMIENTO					
ID	ACTIVIDAD	UN	CANTIDAD	VR/UNI	VR/ TOTAL
10	Limpieza	M2	200,0	59,12	11.824,00

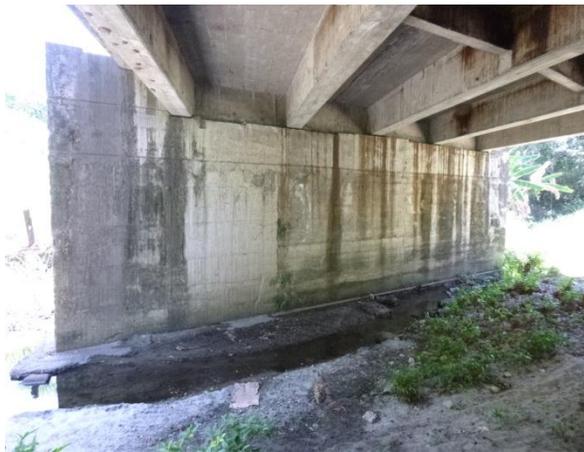
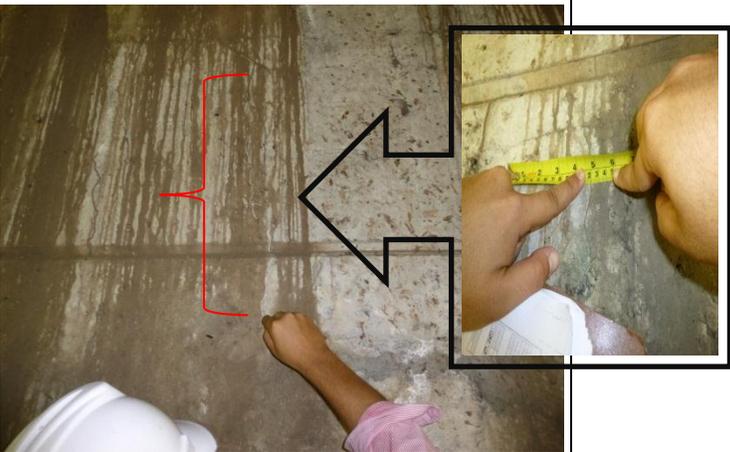
Tabla 7 Resumen Inspección Estribos

Dadas las condiciones de mejoramiento de la vía se construyó viga cabezal como reforzamiento para apoyos. Sin embargo tanto en la sección de la viga cabezal nueva como en el estribo en concreto ciclópeo se encontraron abundantes fisuras verticales con la altura de la viga $L=1,0$ ML y $e=0,4$ MM en ambos estribos. La fisuración se evidencia especialmente en la sección central del estribo entre VL3 y VL4. Se evidencia contaminación leve por microorganismos debida a la infiltración de agua a través de las juntas lo cual ha generado eflorescencias con algunos focos de carbonatación.

CALIFICACIÓN OBTENIDA EN LA INSPECCIÓN:			2 Algún daño, reparación necesaria cuando se presente la ocasión. El componente funciona como se diseñó.		
ACTIVIDADES DE REPARACIÓN Y MANTENIMIENTO					
ID	ACTIVIDAD	UN	CANTIDAD	VR/UNI	VR/ TOTAL
z	Inyección de grietas con Epoxy/resin	ML	40	71.483.20	2.859.328.00

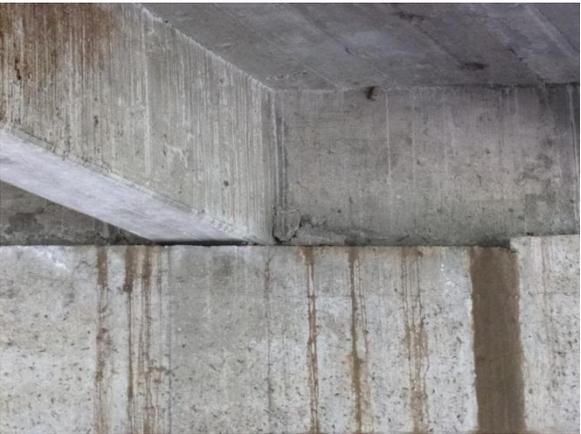
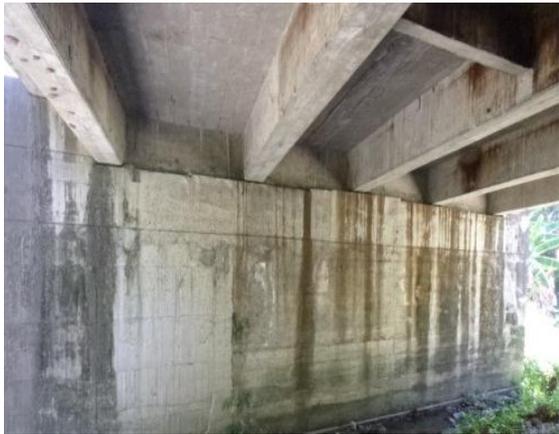
Tabla 9 Resumen Inspección Apoyos

Los apoyos encontrados entre vigas y estribos son placas de neopreno en buen estado, no requieren tratamiento alguno.

CALIFICACIÓN OBTENIDA EN LA INSPECCIÓN:			0 Sin daño o Daño insignificante		
ACTIVIDADES DE REPARACIÓN Y MANTENIMIENTO					
ID	ACTIVIDAD	UN	CANTIDAD	VR/UNI	VR/ TOTAL

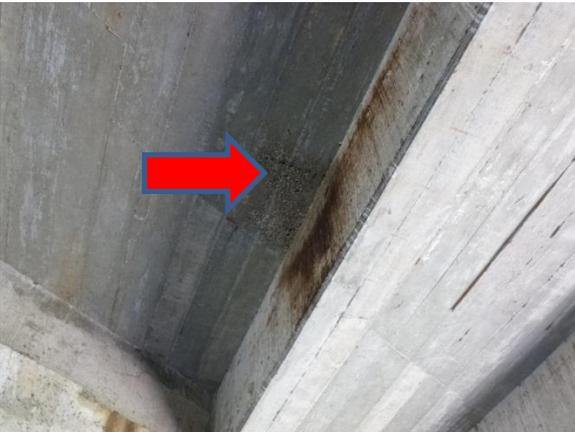
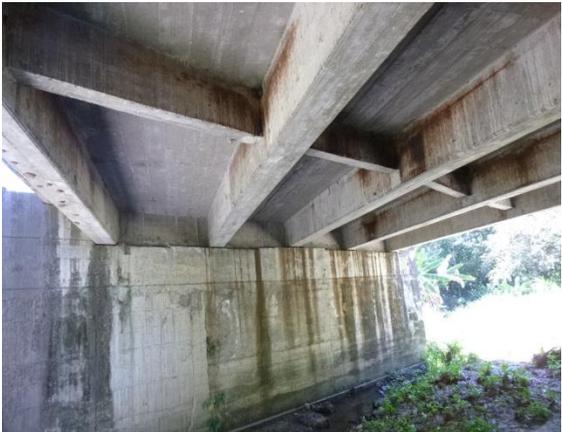
Tabla 10 Resumen Inspección Losa

La losa presenta hormigueros en varios sitios, además de junta constructiva con infiltración de agua que genera lixiviación y carbonatación.

CALIFICACIÓN OBTENIDA EN LA INSPECCIÓN:			2 Algún daño, reparación necesaria cuando se presente la ocasión. El componente funciona como se diseñó.		
ACTIVIDADES DE REPARACIÓN Y MANTENIMIENTO					
ID	ACTIVIDAD	UN	CANTIDAD	VR/UNI	VR/ TOTAL
D	Inyección de grietas con Epoxy/resin	ML	25,0	71.483.20	1.787.080.00

- Es necesario realizar la reparación de los daños existentes mediante el sello de fisuras de vigas y losa, con el ánimo de prevenir posibles problemas de corrosión del acero y descomposición del concreto lo que podría comprometer la funcionalidad estructural del puente.

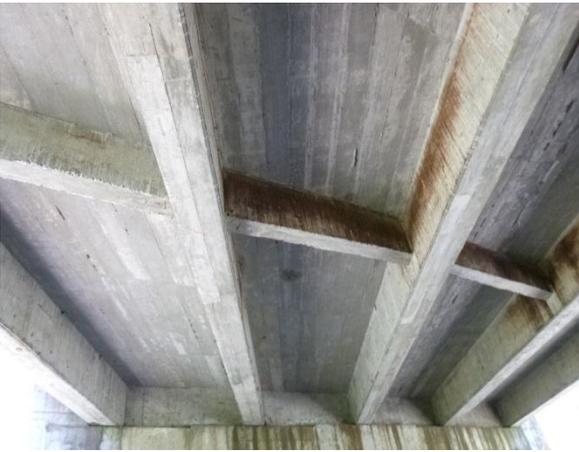
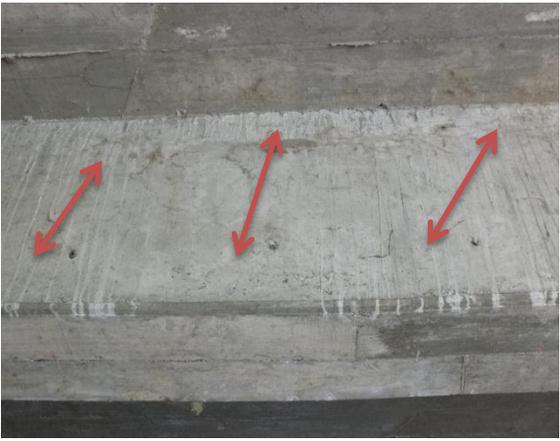
Tabla 11 Resumen Inspección Vigas / Largueros / Diafragmas

Las vigas longitudinales han sido cambiadas durante mantenimientos anteriores, sin embargo se presenta fisuración por cortante entre 0,3 y 0,4 mm en VL1, VL2, VL3, VL4 y VL5 junto a ES1 y en VL1 junto a ES2. Las riostras RI1 y RI3 presentan problemas de carbonatación por humedad a través de las juntas. RI3 presenta estallamiento de concreto junto a VL2.

CALIFICACIÓN OBTENIDA EN LA INSPECCIÓN:			2 Algún daño, reparación necesaria cuando se presente la ocasión. El componente funciona como se diseñó.		
ACTIVIDADES DE REPARACIÓN Y MANTENIMIENTO					
ID	ACTIVIDAD	UN	CANTIDAD	VR/UNI	VR/ TOTAL
D	Inyección de grietas con Epoxy/resin	ML	18,0	71.483.20	1.286.698.00

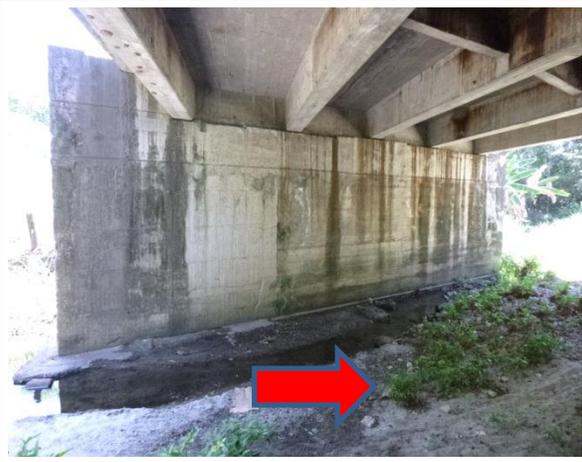
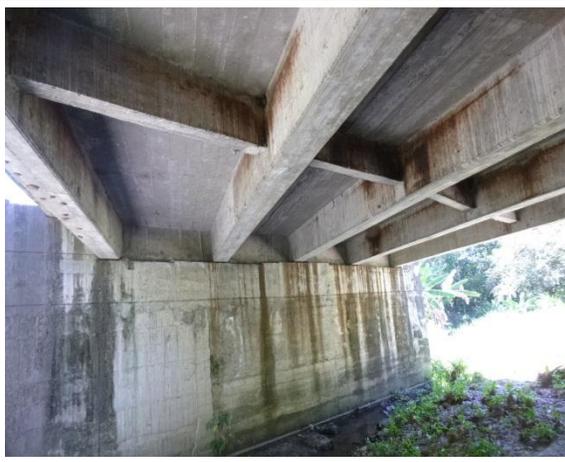
Tabla 12 Resumen Inspección Cauce

Actualmente el flujo es pequeño y el cauce presenta migración de su flujo hacia el estribo ES2.

CALIFICACIÓN OBTENIDA EN LA INSPECCIÓN:			2 Algún daño, reparación necesaria cuando se presente la ocasión. El componente funciona como se diseñó.		
ACTIVIDADES DE REPARACIÓN Y MANTENIMIENTO					
ID	ACTIVIDAD	UN	CANTIDAD	VR/UNI	VR/ TOTAL
B	Reencauzamiento	M3	380	3.209.73	1.219.698.00
