**ESTUDIO DE INSPECCIÓN E INVENTARIO DE PUENTES DE LA RED NACIONAL  
DE CARRETERAS ZONA SUR**

**INFORME PUENTE CARACOLI II**

**24-4507-008.00**

**CASTILLA - GIRARDOT**

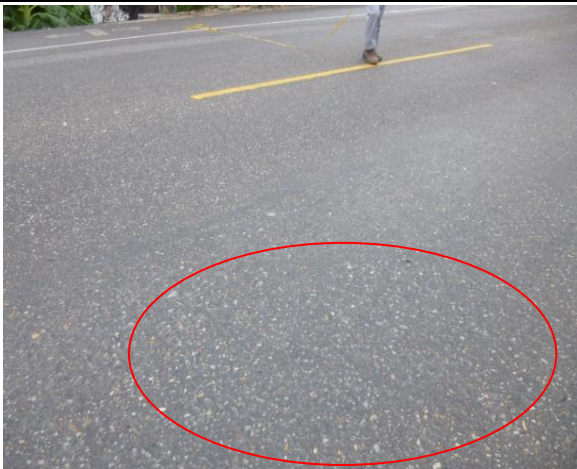
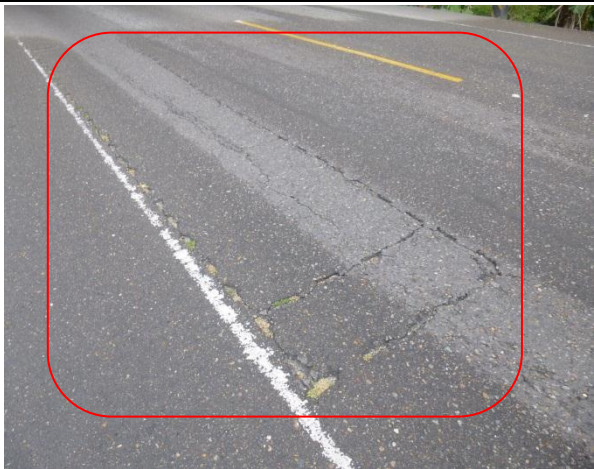
<b>COMPONENTE:</b> <i>Superficie del Puente tipo 20</i>

La superficie del puente es carpeta asfáltica, se aprecia una junta de la ampliación del puente, se encuentra en buen estado.

<b>CALIFICACIÓN OBTENIDA EN LA INSPECCIÓN:</b>			2 Algún daño, reparación necesaria cuando presente la ocasión. El componente funciona como se diseñó.		
<b>ACTIVIDADES DE REPARACIÓN Y MANTENIMIENTO</b>					
<b>ID</b>	<b>ACTIVIDAD</b>	<b>UN</b>	<b>CANTIDAD</b>	<b>VR/UNI</b>	<b>VR/ TOTAL</b>
A	Cambio de Pavimento asfaltico	M2	25,0	57.578,52	1.439.463,00

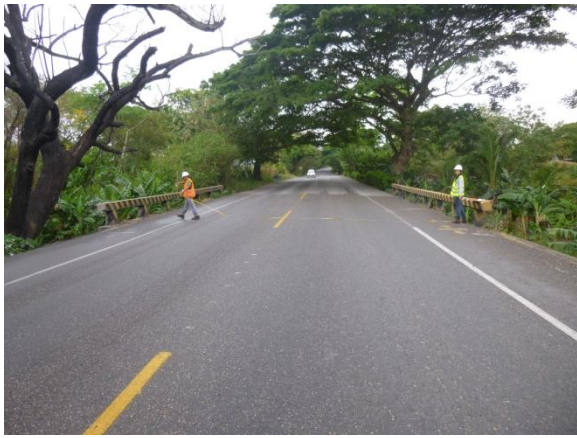
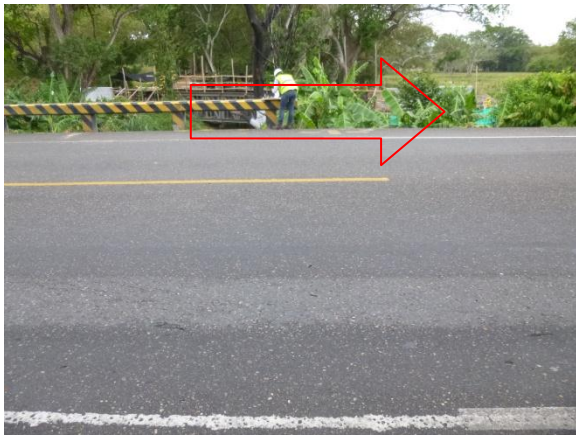
<b>COMPONENTE:</b> <u>Conos / Taludes</u>

Los conos de protección se encuentran en buen estado, no requieren ningún tipo de arreglo.

<b>CALIFICACIÓN OBTENIDA EN LA INSPECCIÓN:</b>			0 Sin daño o Daño insignificante		
<b>ACTIVIDADES DE REPARACIÓN Y MANTENIMIENTO</b>					
<b>ID</b>	<b>ACTIVIDAD</b>	<b>UN</b>	<b>CANTIDAD</b>	<b>VR/UNI</b>	<b>VR/ TOTAL</b>
10	Limpieza (Rocería-conos)	M2	200,0	59,12	11.824,00

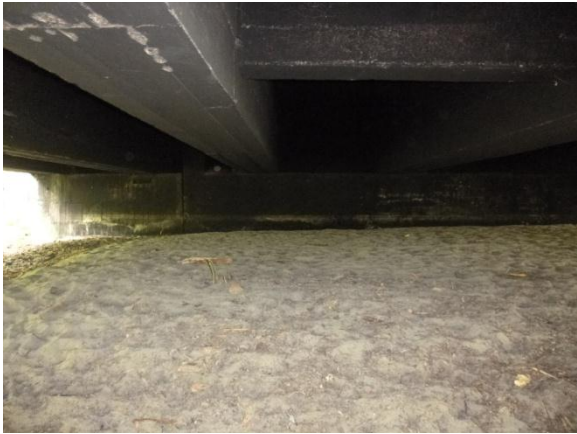
<b>COMPONENTE:</b> <u>Estribos tipo 10 material 21</u>

Los estribos en concreto reforzado tiene muros de acompañamiento adosados. No requieren ningún tipo de reparación.

<b>CALIFICACIÓN OBTENIDA EN LA INSPECCIÓN:</b>			0 Sin daño o Daño insignificante		
<b>ACTIVIDADES DE REPARACIÓN Y MANTENIMIENTO</b>					
<b>ID</b>	<b>ACTIVIDAD</b>	<b>UN</b>	<b>CANTIDAD</b>	<b>VR/UNI</b>	<b>VR/ TOTAL</b>

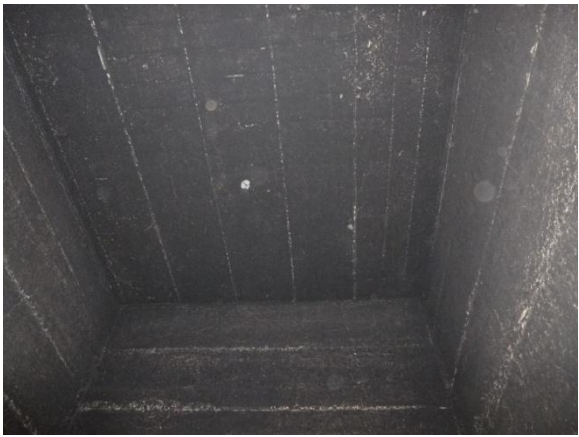
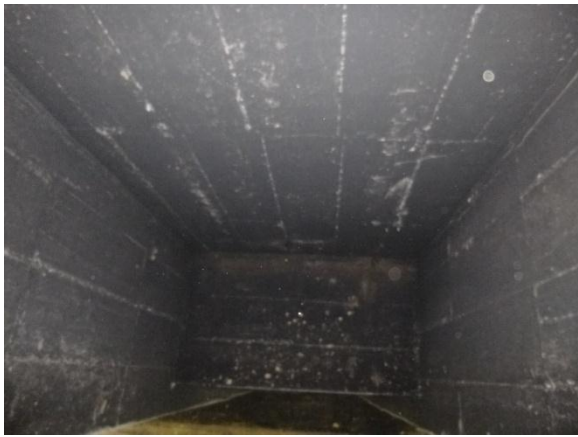
<b>COMPONENTE:</b> <u>Losa tipo 14</u>

La losa se encuentra en buen estado. No requiere ningún tipo de arreglo.

<b>CALIFICACIÓN OBTENIDA EN LA INSPECCIÓN:</b>			0 Sin daño o Daño insignificante		
<b>ACTIVIDADES DE REPARACIÓN Y MANTENIMIENTO</b>					
ID	ACTIVIDAD	UN	CANTIDAD	VR/UNI	VR/ TOTAL
