**ESTUDIO DE INSPECCIÓN E INVENTARIO DE PUENTES DE LA RED NACIONAL
DE CARRETERAS ZONA SUR**

INFORME PUENTE LUISA

24-4507-010.00

CASTILLA - GIRARDOT

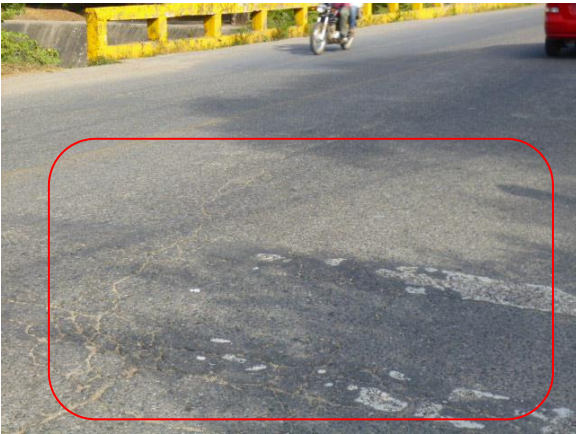
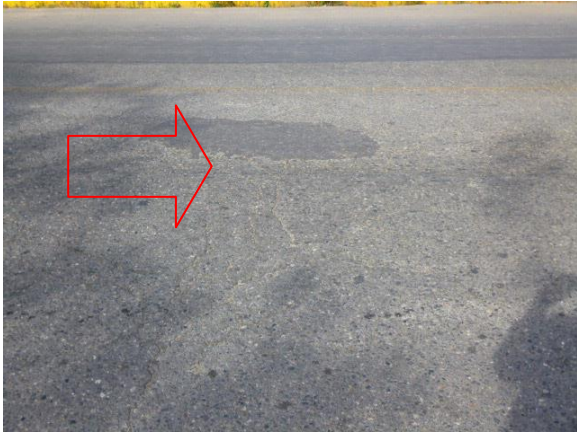
La superficie del puente es en pavimento asfáltico y se encuentra en mal estado. Presenta baches, pérdida de material aglutinante, exposición de agregados, fisuras transversales y longitudinales. En la inspección se evidenció asentamiento provocado por la junta de construcción antitécnica generando baches y hundimiento de la carpeta de rodadura. Se recomienda cambio del pavimento asfáltico.

| CALIFICACIÓN OBTENIDA EN LA INSPECCIÓN: | | | 3 Daño significativo, reparación necesaria muy pronto. | | |

| A | Cambio del pavimento asfáltico | M2 | 724,0 | \$57.578,52 | \$41.686.848,48 |

- Se recomienda el cambio del pavimento asfáltico porque se presenta falla del pavimento en superficie y accesos, piel de cocodrilo, fisuras transversales y longitudinales.

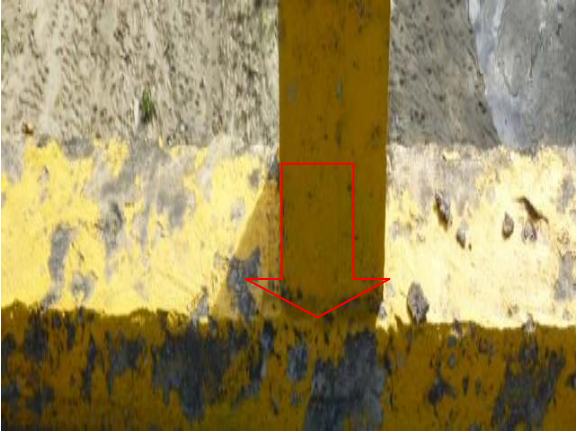
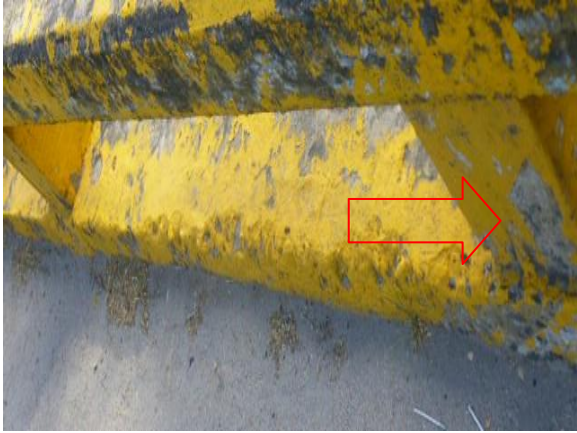
El puente no cuenta con andenes, pero si tiene bordillos, estos presentan desconchamiento y algunas fisuras que no afectan la funcionalidad de los mismos. Se recomienda pintura para los bordillos.

| COMPONENTE: <u>Andenes, Bordillos</u> | | | | | |
|--|---|---|---|---|---|
| CALIFICACIÓN OBTENIDA EN LA INSPECCIÓN: | | | 1 Daño pequeño pero no es necesario reparación (Excepto mantenimiento menor). | | |

| COMPONENTE: <u>Andenes, Bordillos</u> | | | | | |
|--|---|---|---|---|---|
| 10 | Limpieza | ML | 84,80 | 1.613,30 | 136.808,00 |
| 34 | Pintura | ML | 84,80 | \$5.600 | \$474.880 |

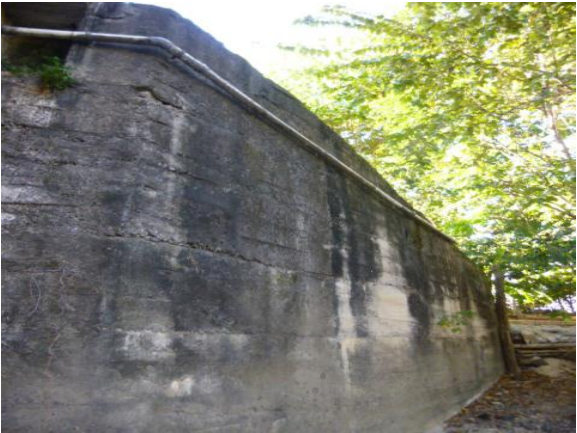
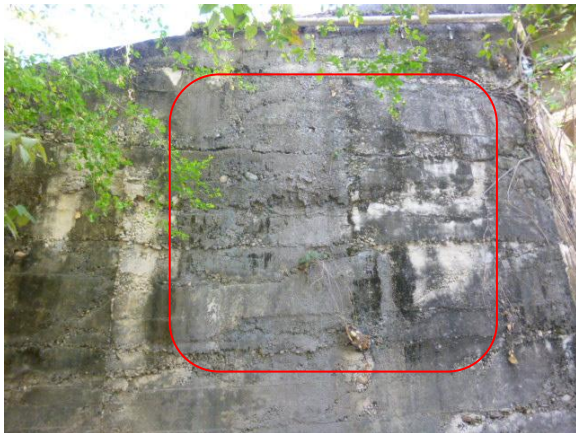
El puente tiene aletas en buen estado, no presentan fisuras ni juntas constructivas. Se evidencia suciedad debido al intemperismo.

| CALIFICACIÓN OBTENIDA EN LA INSPECCIÓN: | | | 0 Sin daño o daño insignificante. | | |

| 10 | Limpieza | M2 | 84,0 | 2.304,71 | \$ 193.596,00 |

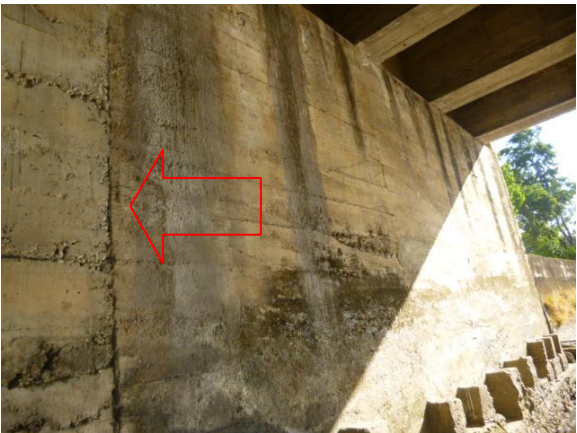
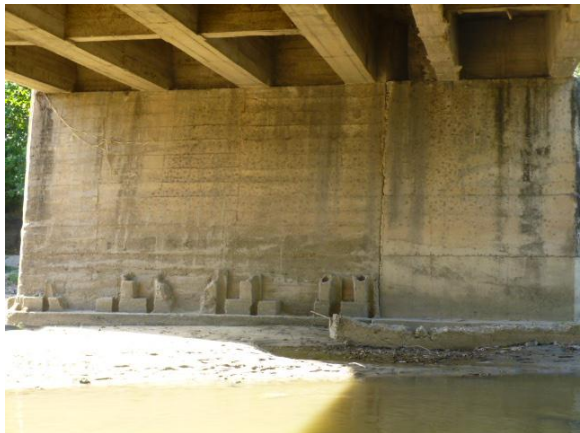
En la inspección, se observó estribos en buen estado. Presentan juntas constructivas por ampliación estables.

| CALIFICACIÓN OBTENIDA EN LA INSPECCIÓN: | | | 0 Sin daño o daño insignificante. | | |

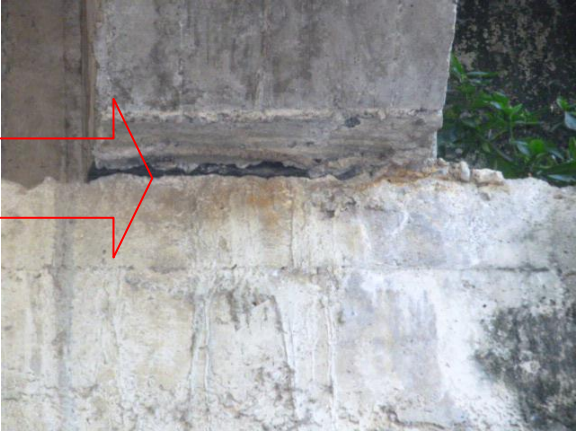
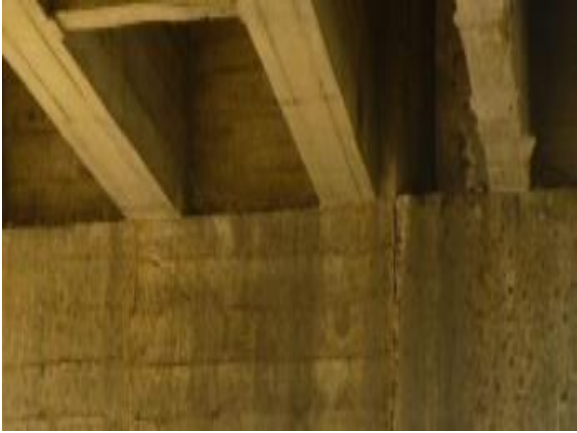
Los apoyos del puente original son juntas de construcción y de la ampliación son placas de neopreno. Se encuentran en buen estado.

| CALIFICACIÓN OBTENIDA EN LA INSPECCIÓN: | | | 0 Sin daño o daño insignificante. | | |

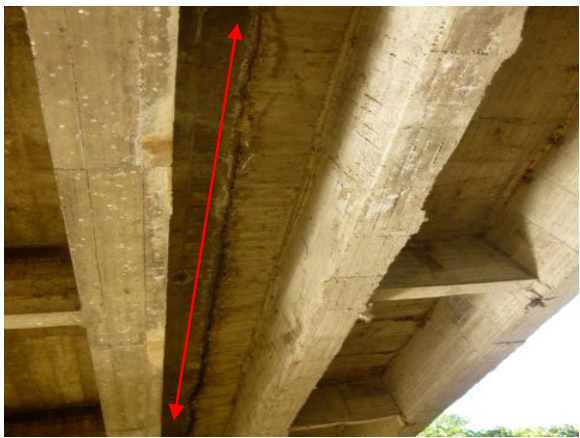
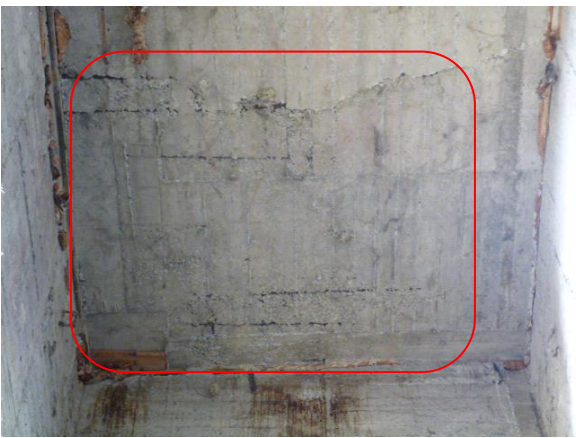
La losa correspondiente a la zona original del puente se encuentra en buen estado, sin embargo, durante la ampliación del puente y debido a las malas técnicas constructivas, se presenta junta constructiva entre las dos losas de mala calidad y se encuentra exposición de acero entre VL5 LU1 y VL6 LU1. Se recomienda reparación de concreto.

| CALIFICACIÓN OBTENIDA EN LA INSPECCIÓN: | | | 2 Algún daño, reparación necesaria cuando se presente la ocasión. El componente funciona como se diseñó. | | |

| B | Reparación de concreto | M2 | 8,0 | \$115.623,86 | \$924.990,88 |

- Es necesario realizar la reparación de concreto en losa de la ampliación, debido a las malas técnicas constructivas que han generado junta de muy mala calidad y exposición de acero.

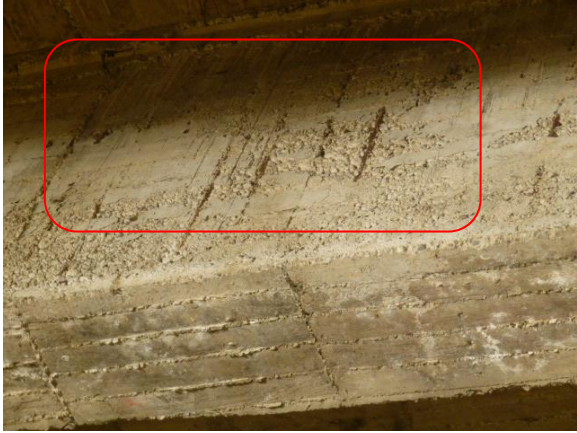
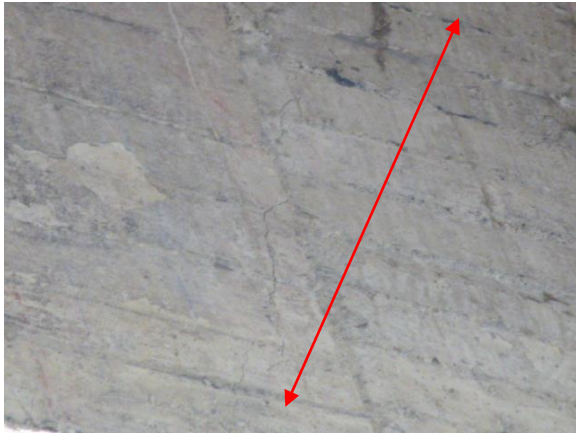
Las vigas correspondientes a la zona original del puente se encuentran en buen estado, sin embargo las vigas de la ampliación presentan mala calidad generando exposición de acero y daño en el concreto. La VL5 presenta fisura por cortante cerca a RI2 con $e=0,5$ mm y $L=1,0$ m. Se recomienda reparación de concreto e inyección de grietas.

| CALIFICACIÓN OBTENIDA EN LA INSPECCIÓN: | | | 2 Algún daño, reparación necesaria cuando se presente la ocasión. El componente funciona como se diseñó. | | |

| A | Reparación de concreto | M2 | 4,0 | \$178.044,36 | \$712.177,44 |
| D | Inyección de grietas | ML | 1,0 | \$71.483,20 | \$71.483,20 |

- Al momento de la inspección, se observó que las vigas de la ampliación presentan mala calidad generando exposición de acero y daño en el concreto. Se recomienda reparación de concreto e inyección de grietas.
