**ESTUDIO DE INSPECCIÓN E INVENTARIO DE PUENTES DE LA RED NACIONAL  
DE CARRETERAS ZONA SUR**

**INFORME PUENTE GUADUAL**

**24-4507-011.00**

**CASTILLA - GIRARDOT**

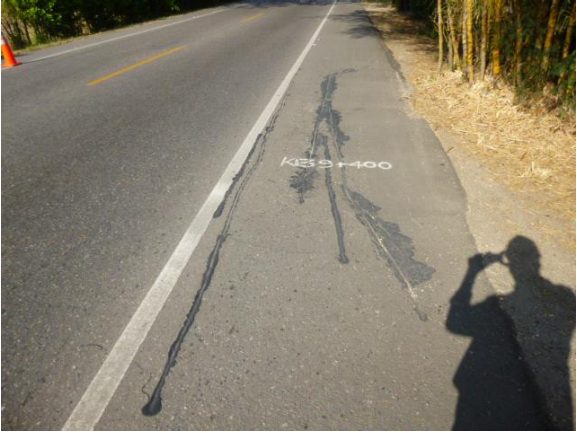
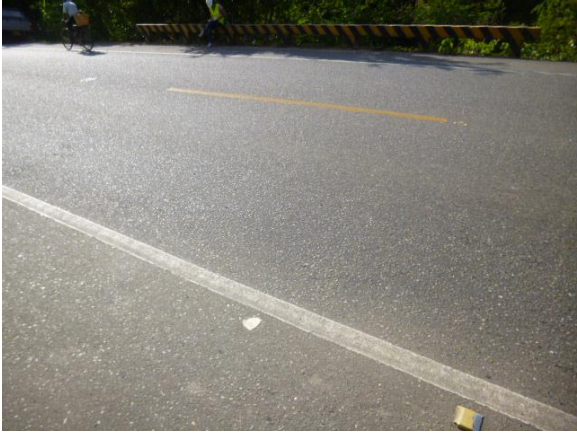
<b>COMPONENTE:</b> <u>Superficie del Puente Tipo 10</u>

La superficie del puente es carpeta asfáltica y presenta desgaste normal por operación y sello de fisuras con ruteo como se evidencia en la primera fotografía. En general se encuentra en muy buen estado, además tiene señalización horizontal y abscisado.

<b>CALIFICACIÓN OBTENIDA EN LA INSPECCIÓN:</b>			1 Daño pequeño pero no es necesario reparación (Excepto mantenimiento menor).		
<b>ACTIVIDADES DE REPARACIÓN Y MANTENIMIENTO</b>					
<b>ID</b>	<b>ACTIVIDAD</b>	<b>UN</b>	<b>CANTIDAD</b>	<b>VR/UNI</b>	<b>VR/ TOTAL</b>

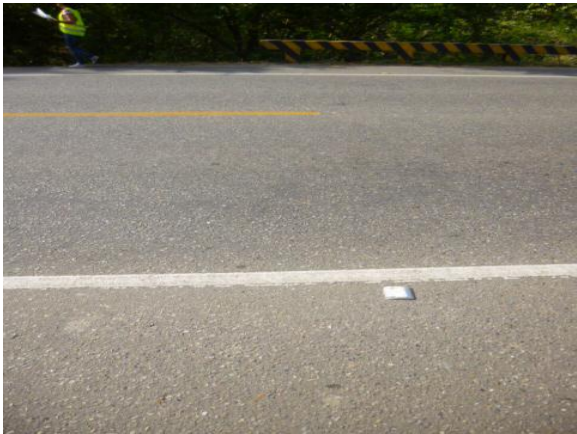
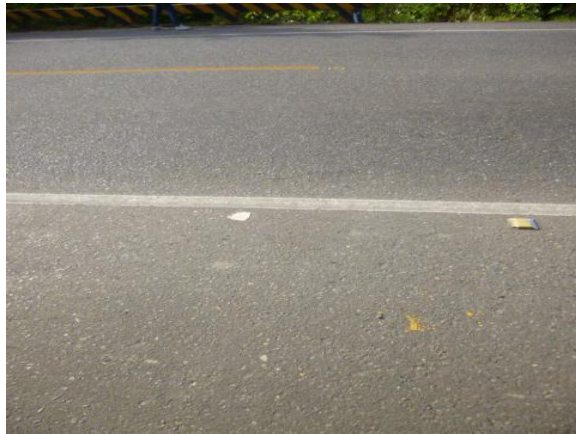
<b>COMPONENTE:</b> <u>Juntas de Expansión Tipo 11</u>

Las juntas no se observan ya que se encuentran debajo de la superficie asfáltica. No se evidencia fisuras ni grietas en la carpeta de rodadura (sector de las juntas), así como tampoco infiltración de agua a través de ellas hacia estribos y apoyos de los mismos, más sin embargo se evidenció que antes de la repavimentación de la vía, las juntas permitían filtración de agua hacia componentes inferiores que originaron procesos menores de carbonatación. Con la sobrecarpeta los problemas de filtración se solucionaron. Las juntas en la actualidad se encuentran en buen estado.

<b>CALIFICACIÓN OBTENIDA EN LA INSPECCIÓN:</b>			1 Daño pequeño pero no es necesario reparación (Excepto mantenimiento menor).		
<b>ACTIVIDADES DE REPARACIÓN Y MANTENIMIENTO</b>					
<b>ID</b>	<b>ACTIVIDAD</b>	<b>UN</b>	<b>CANTIDAD</b>	<b>VR/UNI</b>	<b>VR/ TOTAL</b>

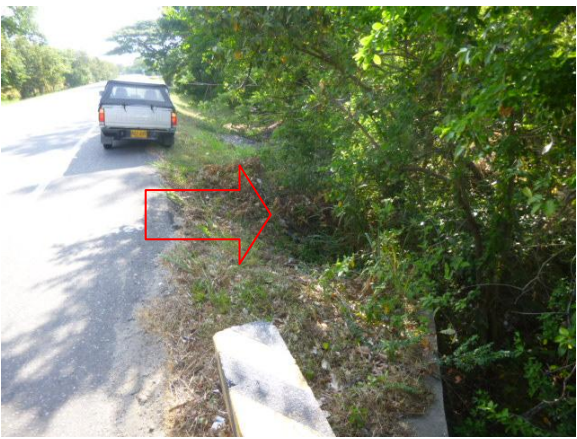
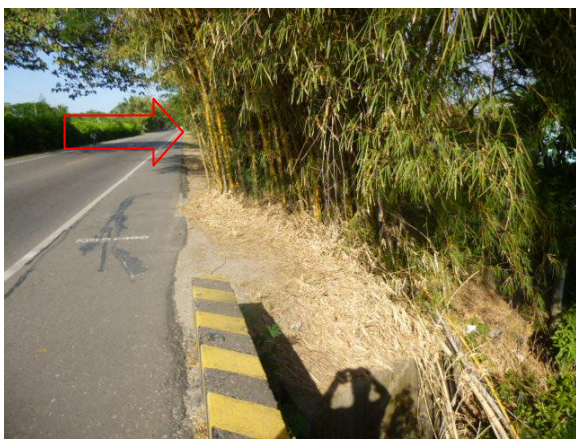
<b>COMPONENTE:</b> <u>Conos / Taludes</u>

Los conos de protección tienen abundante vegetación pero se encuentran en buen estado. Requieren mantenimiento rutinario.

<b>CALIFICACIÓN OBTENIDA EN LA INSPECCIÓN:</b>			1 Daño pequeño pero no es necesario reparación (Excepto mantenimiento menor).			
<b>ACTIVIDADES DE REPARACIÓN Y MANTENIMIENTO</b>						
ID	ACTIVIDAD	UN	CANTIDAD	VR/UNI	VR/ TOTAL	
10	Limpieza (Rocería)	M2	250,0	\$59,12	\$14.780

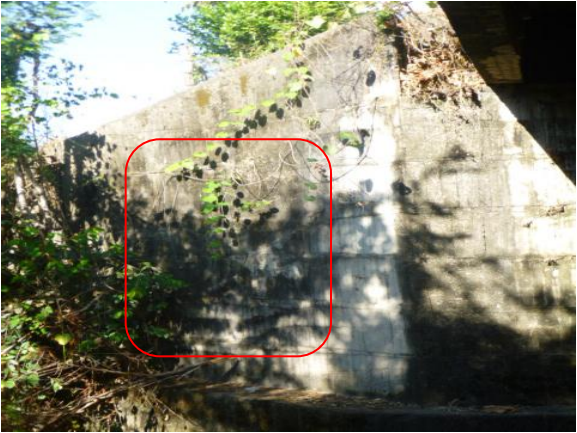
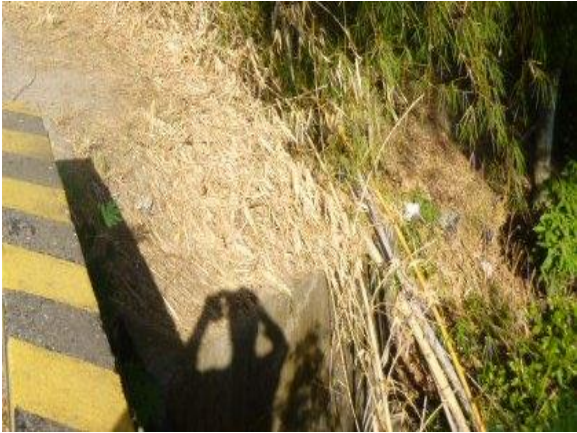
<b>COMPONENTE:</b> <u>Aletas</u>

Al momento de la inspección se encontró que las aletas presentan junta constructiva estable, también se pudo observar contaminación por microorganismos debido al intemperismo. Se recomienda mantenimiento preventivo.

<b>CALIFICACIÓN OBTENIDA EN LA INSPECCIÓN:</b>			1 Daño pequeño pero no es necesario reparación (Excepto mantenimiento menor).		
<b>ACTIVIDADES DE REPARACIÓN Y MANTENIMIENTO</b>					
<b>ID</b>	<b>ACTIVIDAD</b>	<b>UN</b>	<b>CANTIDAD</b>	<b>VR/UNI</b>	<b>VR/ TOTAL</b>
10	Limpieza	M2	90,0	2.304,71	207.424,00

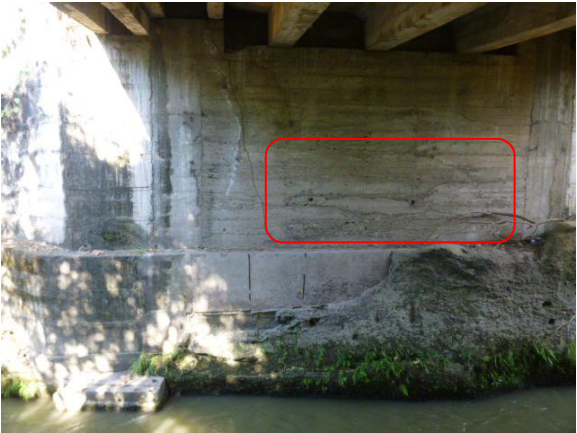
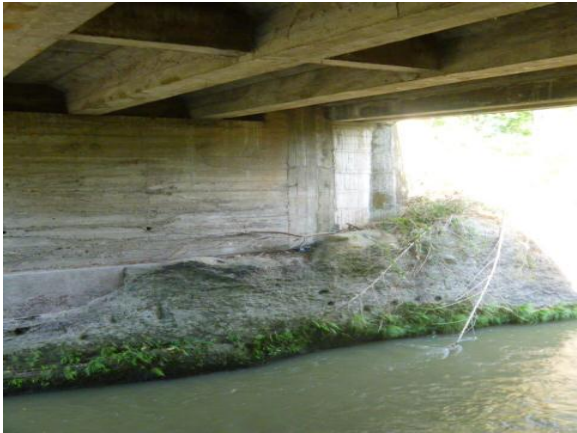
<b>COMPONENTE:</b> <u>Estribos Tipo 10 Material 20</u>

Los estribos originales del puente presentan concreto poroso, de mala calidad y malas técnicas constructivas. Las estructuras complementarias por ampliación manifiestan juntas constructivas estables. No requieren reparación ya que no afecta a los estribos estructuralmente.

<b>CALIFICACIÓN OBTENIDA EN LA INSPECCIÓN:</b>			2 Algún daño, reparación necesaria cuando se presente la ocasión. El componente funciona como se diseñó.		
<b>ACTIVIDADES DE REPARACIÓN Y MANTENIMIENTO</b>					
<b>ID</b>	<b>ACTIVIDAD</b>	<b>UN</b>	<b>CANTIDAD</b>	<b>VR/UNI</b>	<b>VR/ TOTAL</b>

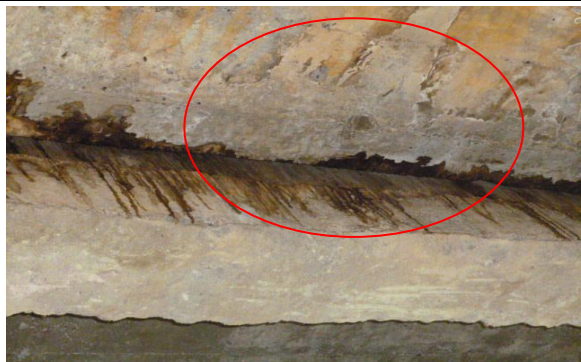
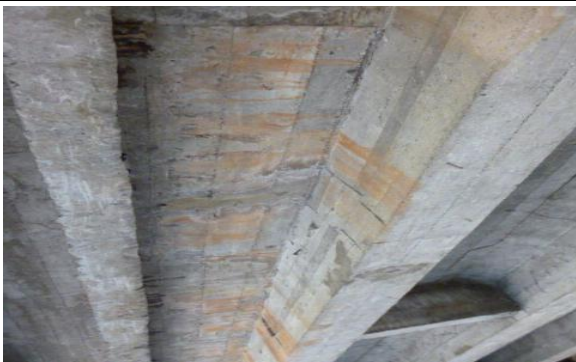
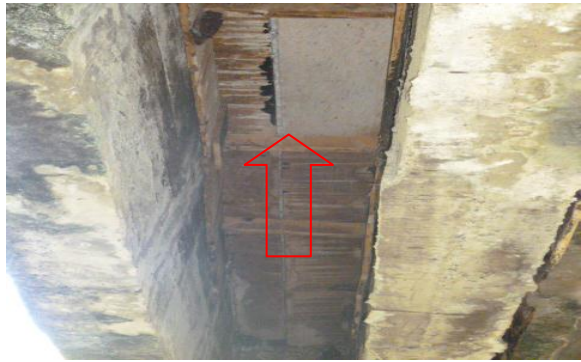
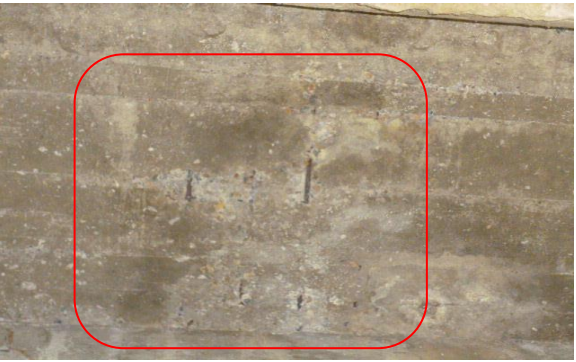
<b>COMPONENTE:</b> <u>Losa Tipo 13 Material 20</u>

Para la ampliación 1 de la losa ubicada entre VL8 y VL9, la losa presenta exposición de acero y hormigueros. Para la ampliación 2 entre VL10 y VL11 no se retiró la obra falsa. La losa entre VL4 y VL5, VL7 y VL8 presentan muestras de lixiviación producto de los drenes antiguos.

<b>CALIFICACIÓN OBTENIDA EN LA INSPECCIÓN:</b>			2 Algún daño, reparación necesaria cuando se presente la ocasión. El componente funciona como se diseñó.		
<b>ACTIVIDADES DE REPARACIÓN Y MANTENIMIENTO</b>					
<b>ID</b>	<b>ACTIVIDAD</b>	<b>UN</b>	<b>CANTIDAD</b>	<b>VR/UNI</b>	<b>VR/ TOTAL</b>
