**ESTUDIO DE INSPECCIÓN E INVENTARIO DE PUENTES DE LA RED NACIONAL  
DE CARRETERAS ZONA SUR**

**INFORME PUENTE CERREZUELA**

**24-4507-012.00**

**CASTILLA - GIRARDOT**

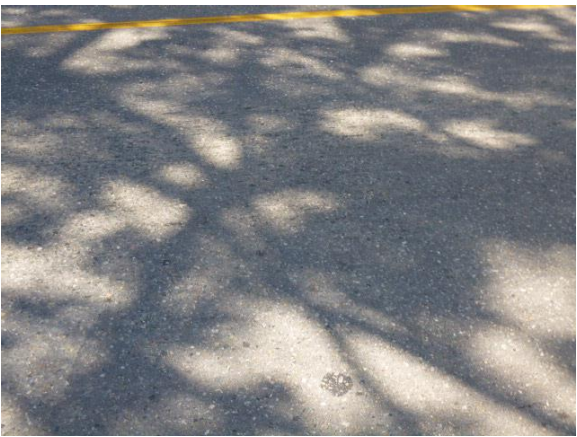
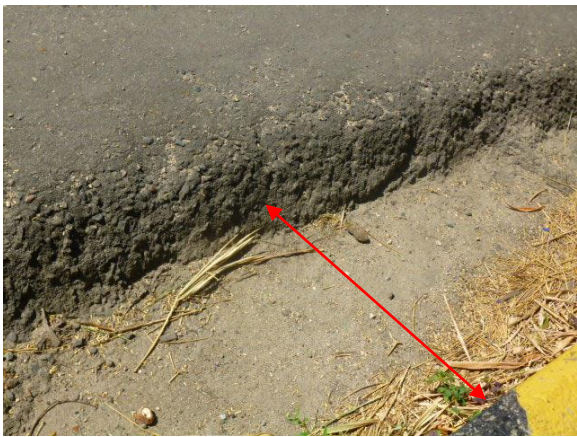
<b>COMPONENTE:</b> <u>Superficie del Puente Tipo 10</u>

La superficie del puente es en pavimento asfáltico y se encuentra en buen estado. La carpeta asfáltica no cubre el espacio entre bordillos y dada la altura de la sobre carpeta se disminuye la seguridad de la vía. El puente tiene señalización horizontal reciente. Sin embargo el componente funciona actualmente para lo que fue diseñado.

<b>CALIFICACIÓN OBTENIDA EN LA INSPECCIÓN:</b>			2 Algún daño, reparación necesaria cuando se presente la ocasión. El componente funciona como se diseñó.		
<b>ACTIVIDADES DE REPARACIÓN Y MANTENIMIENTO</b>					
<b>ID</b>	<b>ACTIVIDAD</b>	<b>UN</b>	<b>CANTIDAD</b>	<b>VR/UNI</b>	<b>VR/ TOTAL</b>

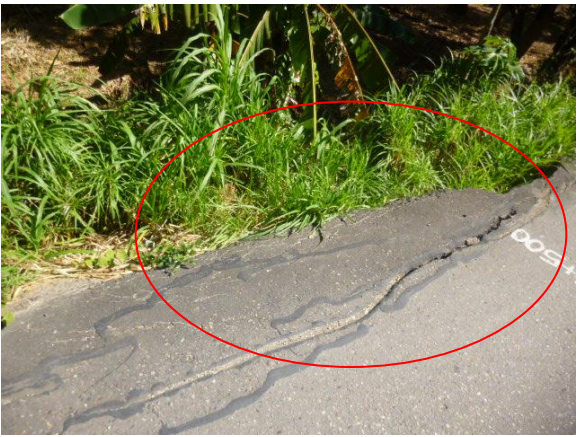
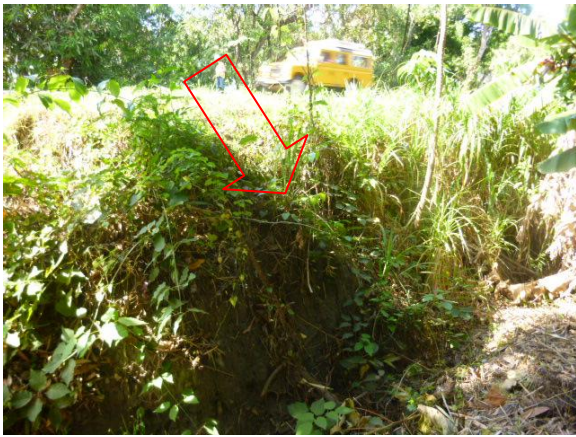
<b>COMPONENTE:</b> <u>Conos / Taludes</u>

El puente tiene desarrollo de conos. Presenta erosión en cono costado derecho ACC1 originada por agua de escorrentía y así mismo en conos costado izquierdo ACC2, éste último presentándose con falla por corte de talud del terraplén. Se recomienda rellenar el cono y la construcción de un muro de contención.

<b>CALIFICACIÓN OBTENIDA EN LA INSPECCIÓN:</b>			3 Daño significativo, reparación necesaria muy pronto.		
<b>ACTIVIDADES DE REPARACIÓN Y MANTENIMIENTO</b>					
ID	ACTIVIDAD	UN	CANTIDAD	VR/UNI	VR/ TOTAL
A	Rellenar	M3	45,0	83.625,38	3.763.143,00
Z	Muro de contención en concreto reforzado	M3	13,0	746.025,87	9.698.337,00

- Se recomienda la construcción de un muro de contención y rellenar conos porque se presenta erosión en los mismos debido a falla por corte del talud del terraplén.

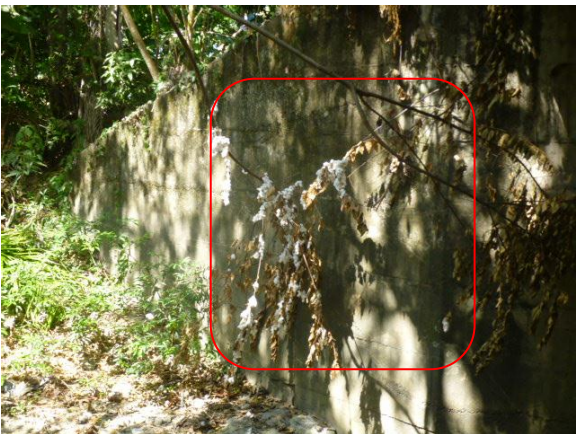
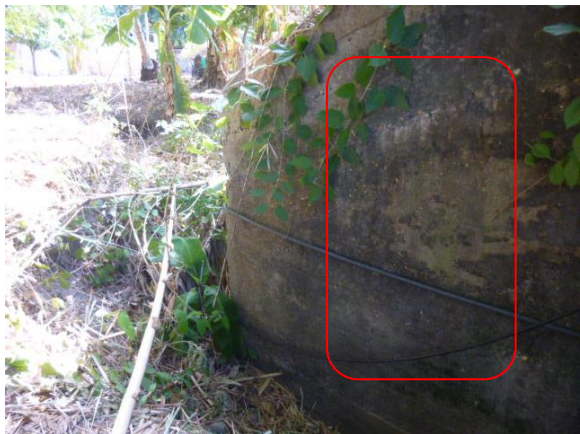
<b>COMPONENTE:</b> <u>Aletas</u>

El puente tiene aletas en buen estado, no presentan fisuras ni juntas constructivas. Se evidencia suciedad debido al intemperismo.

<b>CALIFICACIÓN OBTENIDA EN LA INSPECCIÓN:</b>			1 Daño pequeño pero no es necesario reparación (Excepto mantenimiento menor).		
<b>ACTIVIDADES DE REPARACIÓN Y MANTENIMIENTO</b>					
<b>ID</b>	<b>ACTIVIDAD</b>	<b>UN</b>	<b>CANTIDAD</b>	<b>VR/UNI</b>	<b>VR/ TOTAL</b>
10	Limpieza (Aletas)	M2	56,0	2.304,71	129.064,00

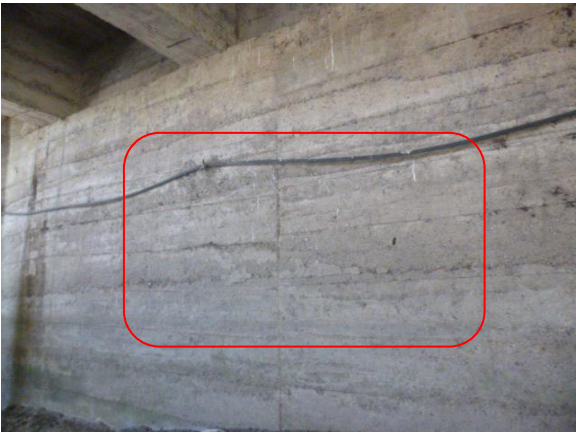
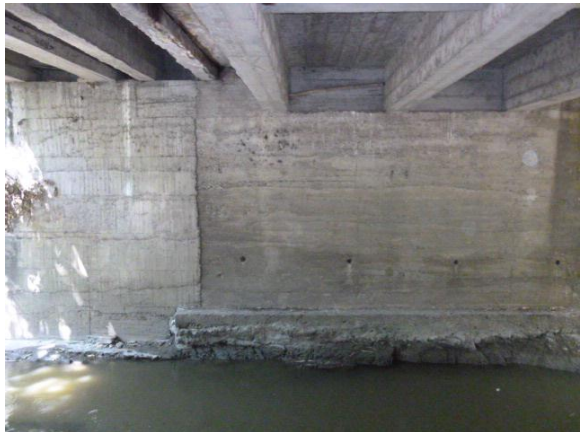
<b>COMPONENTE:</b> <i>Estribos Tipo 10 Material 20</i>

En la inspección, se observó estribos en buen estado. Presentan juntas constructivas estables por ampliación y concreto poroso.

<b>CALIFICACIÓN OBTENIDA EN LA INSPECCIÓN:</b>			1 Daño pequeño pero no es necesario reparación (Excepto mantenimiento menor).		
<b>ACTIVIDADES DE REPARACIÓN Y MANTENIMIENTO</b>					
<b>ID</b>	<b>ACTIVIDAD</b>	<b>UN</b>	<b>CANTIDAD</b>	<b>VR/UNI</b>	<b>VR/ TOTAL</b>

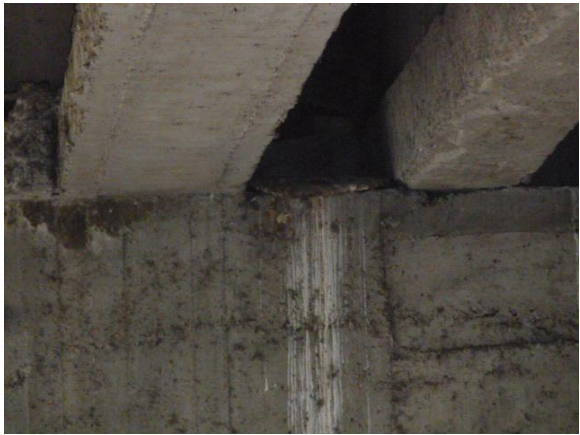
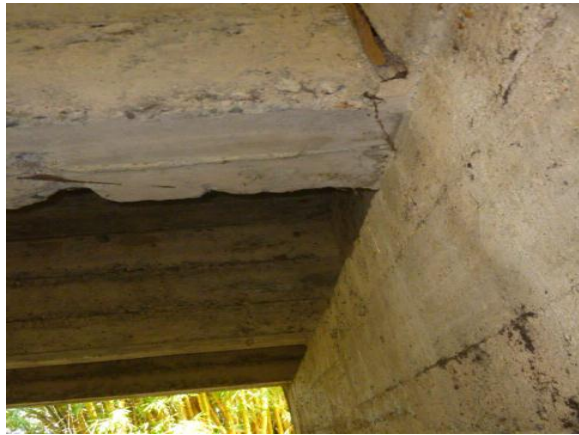
<b>COMPONENTE:</b> <u>Apoyos Tipo 10</u>

Los apoyos del puente original y de las ampliaciones son juntas de construcción. Se encuentran en buen estado.

<b>CALIFICACIÓN OBTENIDA EN LA INSPECCIÓN:</b>			0 Sin daño o daño insignificante.		
<b>ACTIVIDADES DE REPARACIÓN Y MANTENIMIENTO</b>					
<b>ID</b>	<b>ACTIVIDAD</b>	<b>UN</b>	<b>CANTIDAD</b>	<b>VR/UNI</b>	<b>VR/ TOTAL</b>

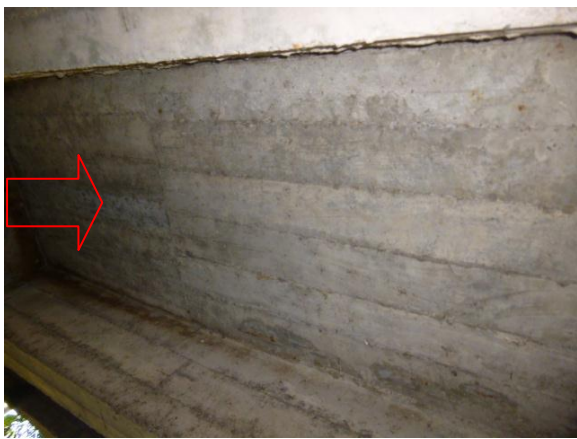
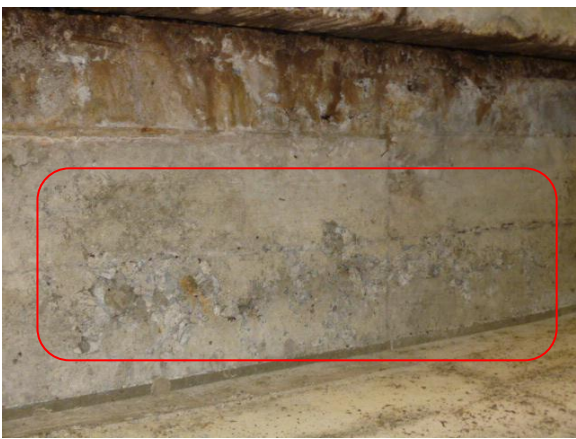
<b>COMPONENTE:</b> <u>Losa Tipo 13 Material 20</u>

La losa correspondiente a la zona original del puente entre VL2 y VL3 se presenta segregación del material y el tamaño máximo nominal del agregado no fue el adecuado para la calidad del mismo. Así mismo, entre VL5 y VL6 se evidencia exposición de acero. Se recomienda reparación de concreto y reparación de drenes.

<b>CALIFICACIÓN OBTENIDA EN LA INSPECCIÓN:</b>			2 Algún daño, reparación necesaria cuando se presente la ocasión. El componente funciona como se diseñó.		
<b>ACTIVIDADES DE REPARACIÓN Y MANTENIMIENTO</b>					
<b>ID</b>	<b>ACTIVIDAD</b>	<b>UN</b>	<b>CANTIDAD</b>	<b>VR/UNI</b>	<b>VR/ TOTAL</b>
B	Reparación de concreto	M2	6,0	\$115.623,86	\$693.743,16
E	Reparación de drenes	UND	5,0	\$28.615,76	\$143.078,8

- Es necesario realizar la reparación de concreto y prolongación de drenes en losa, debido a que la sección original del puente presenta segregación del material y el tamaño máximo nominal no fue el adecuado para la calidad del mismo.

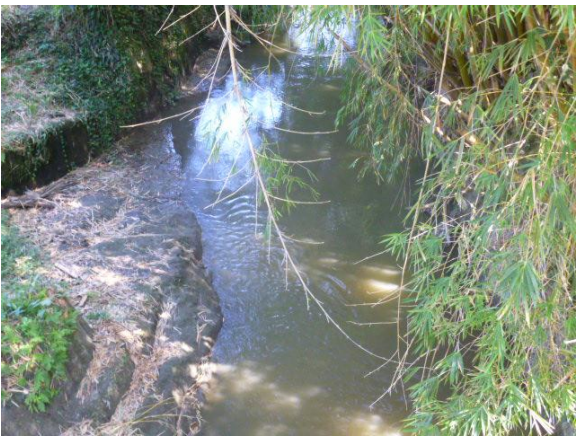
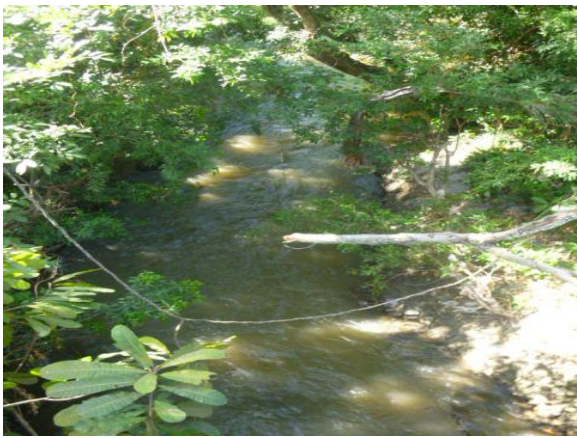
<b>COMPONENTE:</b> <u>Cauce</u>

El cauce la Quebrada Cerrezuela se encuentra bien encauzado, no se presenta socavación en componentes como estribos y aletas. Se recomienda mantenimiento rutinario.

<b>CALIFICACIÓN OBTENIDA EN LA INSPECCIÓN:</b>			1 Daño pequeño pero no es necesario reparación (Excepto mantenimiento menor).		
<b>ACTIVIDADES DE REPARACIÓN Y MANTENIMIENTO</b>					
<b>ID</b>	<b>ACTIVIDAD</b>	<b>UN</b>	<b>CANTIDAD</b>	<b>VR/UNI</b>	<b>VR/ TOTAL</b>
10	Limpieza (Rocería)	M2	250,0	\$59,12	\$14.780
