ESTUDIO DE INSPECCIÓN E INVENTARIO DE PUENTES DE LA RED NACIONAL DE CARRETERAS ZONA SUR

INFORME PUENTE EL ENIAL

24-4507-013.00

CASTILLA - GIRARDOT

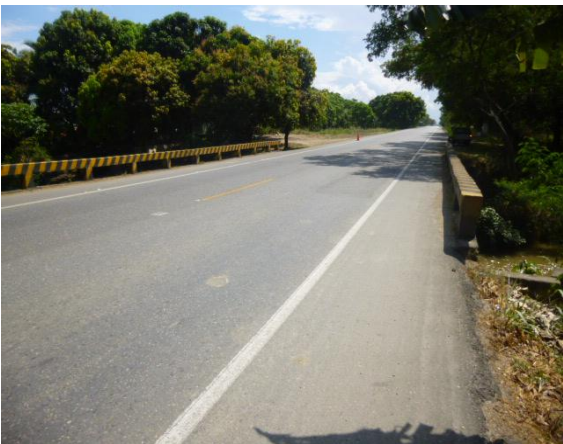
Figura 1 IMAGEN GOOGLE EARTH		Figura 2 IMAGEN GENERAL PUENTE

El puente objeto de este informe es un puente en tangencia de una sola luz en concreto reforzado con seis vigas apoyadas sobre estribos de concreto ciclópeo con altura aproximada de 2,80 m. La longitud del puente es de 21,20 m., un ancho de tablero de 11,61 m. Los accesos en terraplén con superficie en carpeta asfáltica y trabajo a dos carriles.

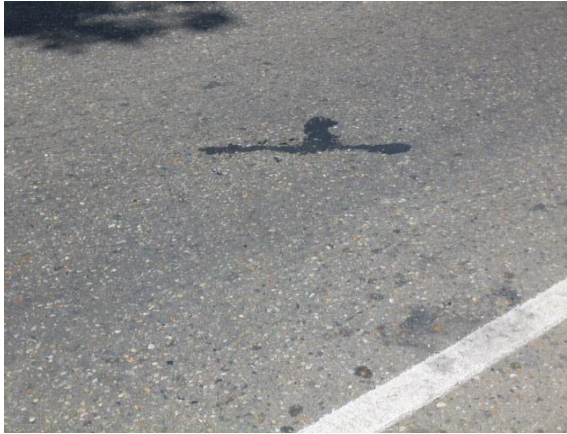
COMPONENTE: <u>Superficie del Puente Tipo 10</u>

El puente cuenta con una superficie de rodadura en pavimento asfáltico, con deterioro normal debido al tiempo de servicio. La superficie se encuentra en buen estado.

CALIFICACIÓN OBTENIDA EN LA INSPECCIÓN:			1 Daño pequeño pero no es necesario reparación (Excepto mantenimiento menor).		
ACTIVIDADES DE REPARACIÓN Y MANTENIMIENTO					
ID	ACTIVIDAD	UN	CANTIDAD	VR/UNI	VR/ TOTAL

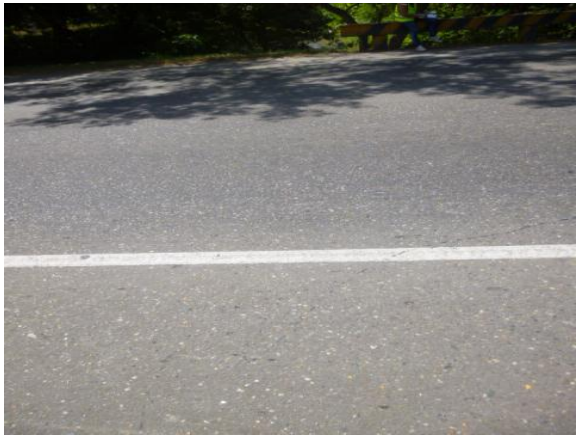
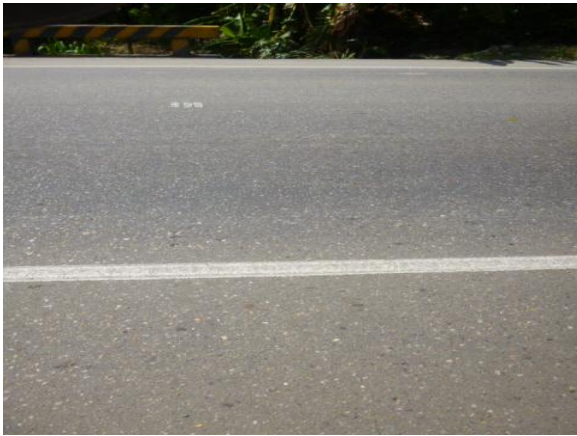
COMPONENTE: <u>Juntas de Expansión Tipo 11</u>

Las juntas se encuentran bajo la carpeta asfáltica sin evidencia de filtración hacia subestructura. No se evidencian fallas ni fisuras en superficie inferidas por juntas por cuanto se presume se encuentran en buen estado.

CALIFICACIÓN OBTENIDA EN LA INSPECCIÓN:			0 Sin daño o Daño insignificante		
ACTIVIDADES DE REPARACIÓN Y MANTENIMIENTO					
ID	ACTIVIDAD	UN	CANTIDAD	VR/UNI	VR/ TOTAL

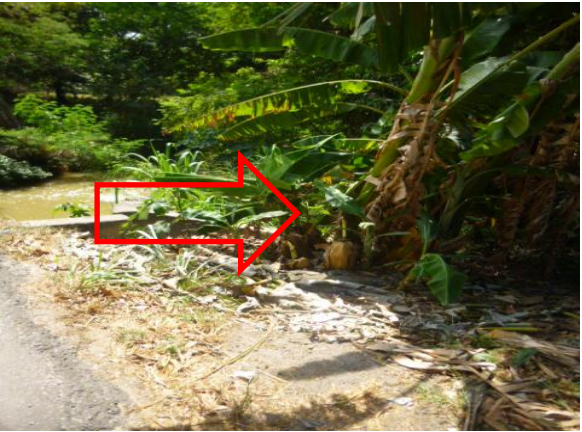
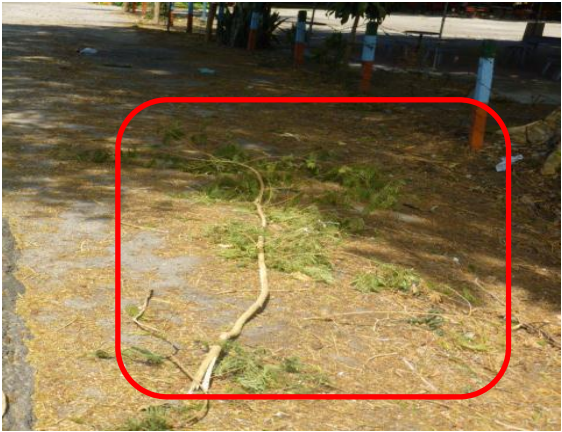
COMPONENTE: <u>Conos / Taludes</u>

Actualmente los conos de protección de las aletas contra el terraplén se encuentran en buen estado y estables. Se recomienda mantenimiento rutinario.

CALIFICACIÓN OBTENIDA EN LA INSPECCIÓN:			1 Daño pequeño pero no es necesario reparación (Excepto mantenimiento menor).		
ACTIVIDADES DE REPARACIÓN Y MANTENIMIENTO					
ID	ACTIVIDAD	UN	CANTIDAD	VR/UNI	VR/ TOTAL
10	Limpieza (Rocería-Conos)	M2	300,0	59,12	17.736,00

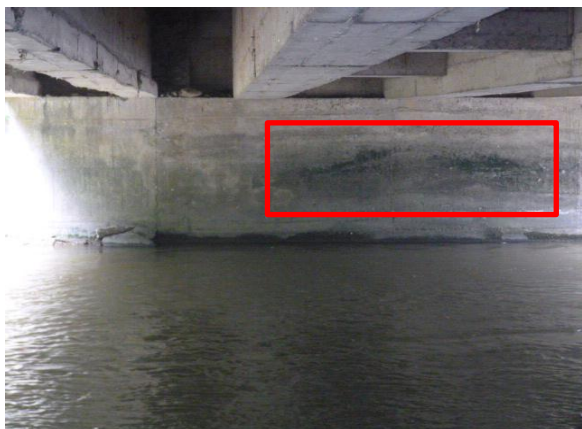
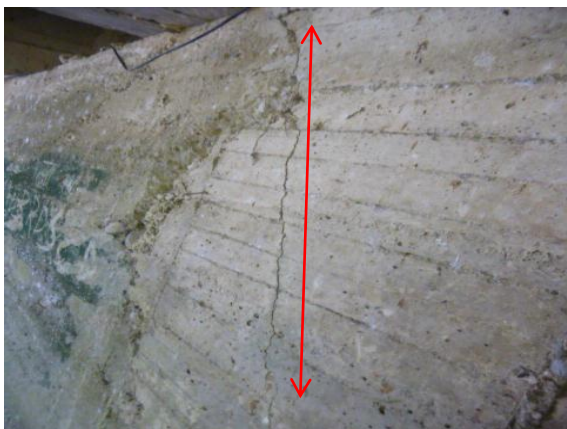
COMPONENTE: <u>Estribos Tipo 10 Material 20</u>

Los estribos presentan eflorescencias debido a la humedad de la cara posterior del muro. ES2 bajo VL4 presenta fisura en diagonal $e=2\text{mm}$ $L=1,50\text{ m}$, al parecer estable, se recomienda una revisión periódica para verificar que la fisura no haya aumentado su espesor . Posible socavación en ES1 por impacto de agua aunque actualmente no repercute sobre el funcionamiento estructural del componente.

CALIFICACIÓN OBTENIDA EN LA INSPECCIÓN:			2 Algún daño, reparación necesaria cuando se presente la ocasión. El componente funciona como se diseñó.		
ACTIVIDADES DE REPARACIÓN Y MANTENIMIENTO					
ID	ACTIVIDAD	UN	CANTIDAD	VR/UNI	VR/ TOTAL
10	Limpieza (Estribos)	M2	65,0	2.304,71	149.807,00

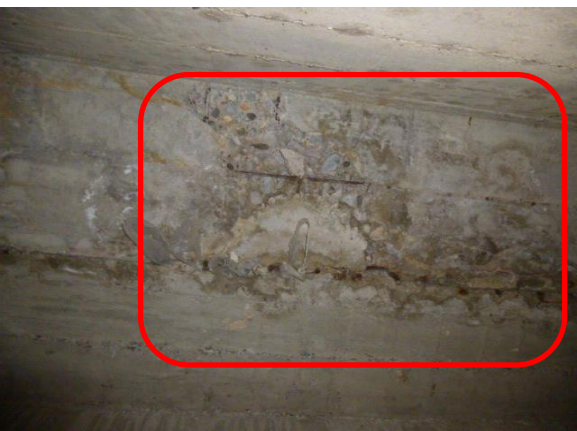
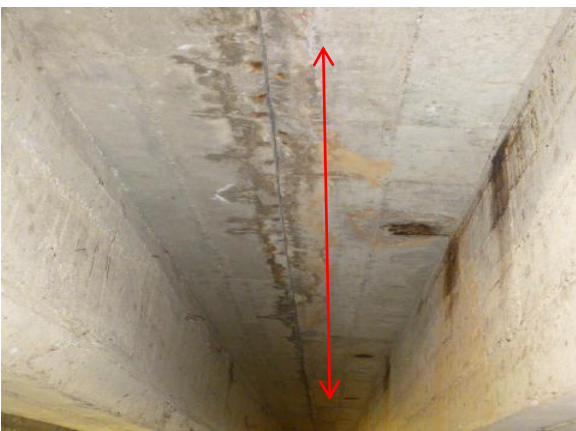
COMPONENTE: <u>Losa Tipo 14 Material 20</u>

La losa junto entre VL4 y VL5 junto a ES2 presenta desconchamiento con exposición de acero. Se presenta junta fría con filtración menor y daño en concreto.

CALIFICACIÓN OBTENIDA EN LA INSPECCIÓN:			2 Algún daño, reparación necesaria cuando se presente la ocasión. El componente funciona como se diseño.		
ACTIVIDADES DE REPARACIÓN Y MANTENIMIENTO					
ID	ACTIVIDAD	UN	CANTIDAD	VR/UNI	VR/ TOTAL
B	Reparación de concreto	M2	2,00	\$115.623,86	\$231.247,72

El puente en su componente general se ha calificado como 2 (Algún daño, reparación necesaria cuando se presente la ocasión. El componente funciona como se diseño.), dado que la estructura principal no ha sufrido daños mayores, se hace necesaria la reparación de concreto en Vigas y Losa así como mantenimiento menor.

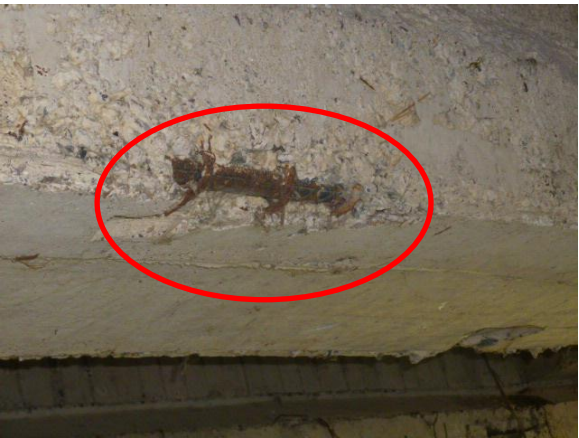
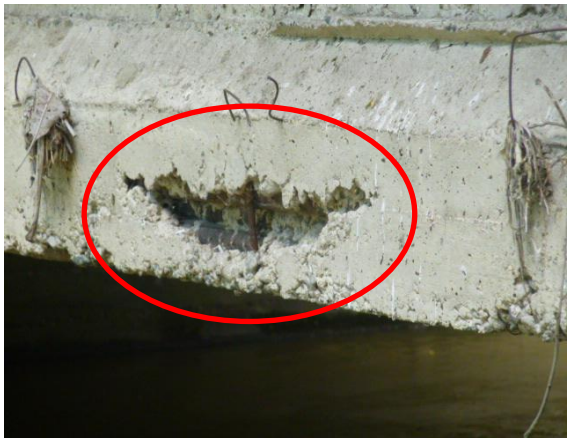
COMPONENTE: <u>Vigas Tipo 10 Material 20</u>

La VL5 y VL6 presentan hormigoneos y exposición de acero con corrosión del mismo, haciéndose más grave en VL6 por ser una viga externa que tiene expuesto el acero de flexión, lo que puede acelerar los procesos de corrosión del mismo y descomposición del concreto.

CALIFICACIÓN OBTENIDA EN LA INSPECCIÓN:			2 Algún daño, reparación necesaria cuando se presente la ocasión. El componente funciona como se diseño.		
ACTIVIDADES DE REPARACIÓN Y MANTENIMIENTO					
ID	ACTIVIDAD	UN	CANTIDAD	VR/UNI	VR/ TOTAL
A	Reparación de Concreto (Vigas)	M2	4,0	178.044,36	712.178,00
