**ESTUDIO DE INSPECCIÓN E INVENTARIO DE PUENTES DE LA RED NACIONAL  
DE CARRETERAS ZONA SUR**

**INFORME PUENTE ESPINAL**

**24-4507-014.00**

**CASTILLA - GIRARDOT**

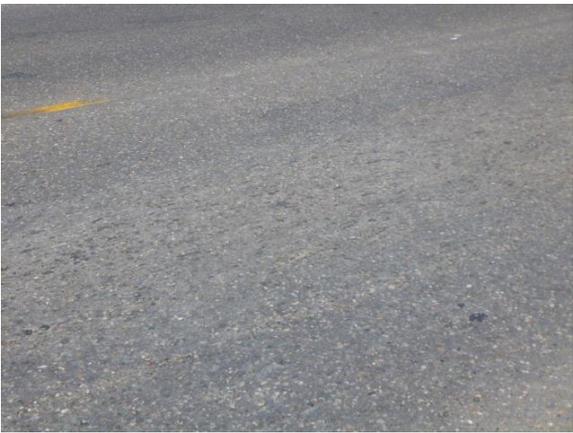
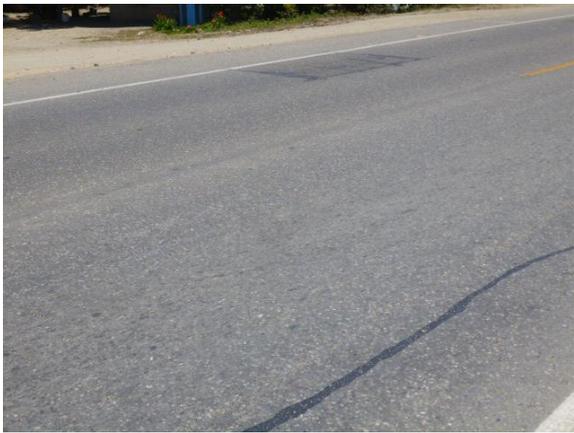
<b>COMPONENTE:</b> <u>Superficie del Puente Tipo 10</u>

La superficie del puente es carpeta asfáltica y presenta desgaste normal por operación. La carpeta no llega hasta el bordillo del costado izquierdo. En general se encuentra en buen estado, además tiene señalización horizontal.

<b>CALIFICACIÓN OBTENIDA EN LA INSPECCIÓN:</b>			1 Daño pequeño pero no es necesario reparación (Excepto mantenimiento menor).		
<b>ACTIVIDADES DE REPARACIÓN Y MANTENIMIENTO</b>					
<b>ID</b>	<b>ACTIVIDAD</b>	<b>UN</b>	<b>CANTIDAD</b>	<b>VR/UNI</b>	<b>VR/ TOTAL</b>

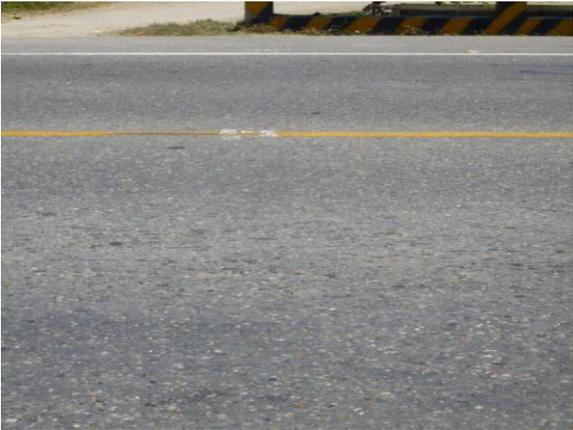
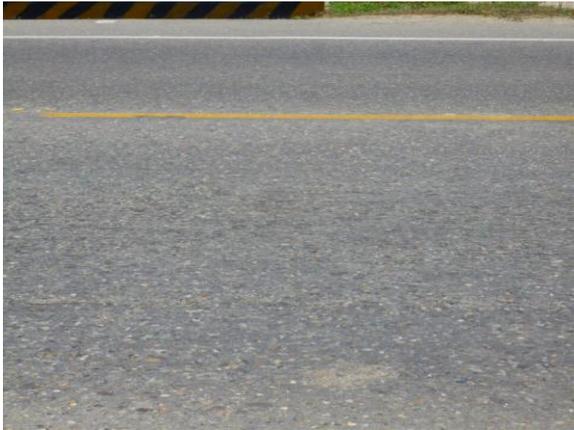
<b>COMPONENTE:</b> <u>Juntas de Expansión Tipo 11</u>

Las juntas no se observan ya que se encuentran debajo de la superficie asfáltica. No se evidencia fisuras ni grietas en la carpeta de rodadura (sector de las juntas), así como tampoco infiltración de agua a través de ellas hacia estribos y apoyos de los mismos. Se encuentran en buen estado.

<b>CALIFICACIÓN OBTENIDA EN LA INSPECCIÓN:</b>			0 Sin daño o daño insignificante.		
<b>ACTIVIDADES DE REPARACIÓN Y MANTENIMIENTO</b>					
ID	ACTIVIDAD	UN	CANTIDAD	VR/UNI	VR/ TOTAL

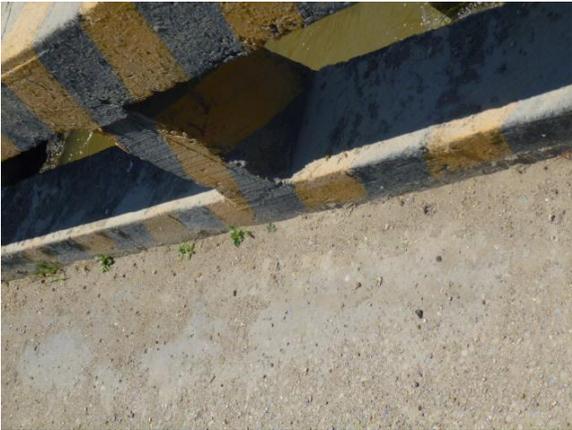
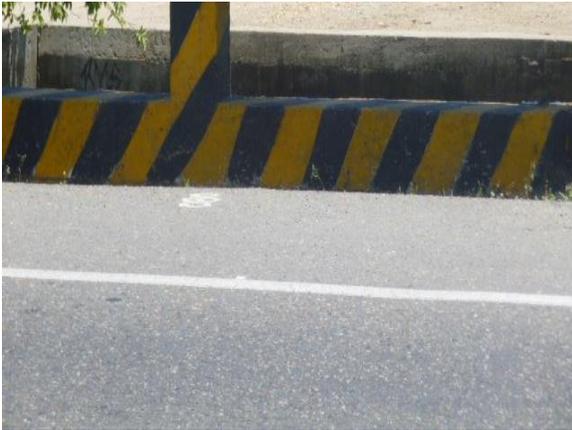
<b>COMPONENTE:</b> <u>Andenes, Bordillos</u>

El puente no cuenta con andenes y los bordillos se encuentran en buen estado. Presentan mantenimiento adecuado.

<b>CALIFICACIÓN OBTENIDA EN LA INSPECCIÓN:</b>			0 Sin daño o daño insignificante.		
<b>ACTIVIDADES DE REPARACIÓN Y MANTENIMIENTO</b>					
<b>ID</b>	<b>ACTIVIDAD</b>	<b>UN</b>	<b>CANTIDAD</b>	<b>VR/UNI</b>	<b>VR/ TOTAL</b>

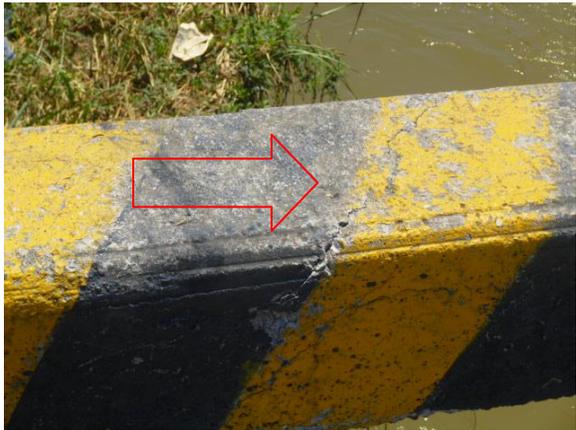
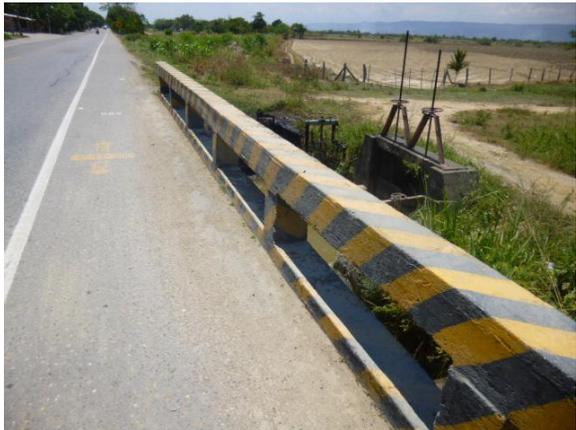
<b>COMPONENTE:</b> <u>Barandas Tipo 30</u>

El puente cuenta con pasamanos en concreto sobre pilastras de concreto y se presentan fisuramiento menor que no comprometen la funcionalidad del componente. En general se encuentran en buen estado.

<b>CALIFICACIÓN OBTENIDA EN LA INSPECCIÓN:</b>			1 Daño pequeño pero no es necesario reparación (Excepto mantenimiento menor).		
<b>ACTIVIDADES DE REPARACIÓN Y MANTENIMIENTO</b>					
<b>ID</b>	<b>ACTIVIDAD</b>	<b>UN</b>	<b>CANTIDAD</b>	<b>VR/UNI</b>	<b>VR/ TOTAL</b>

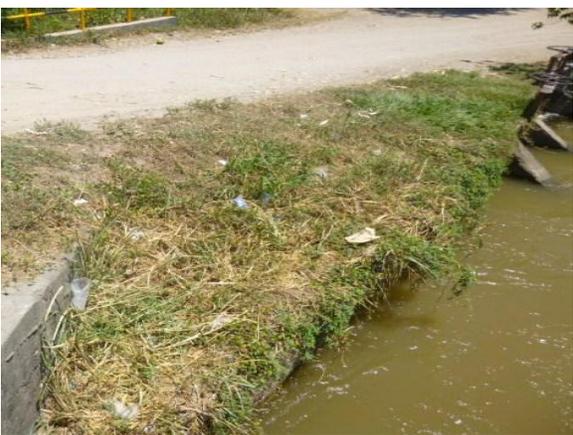
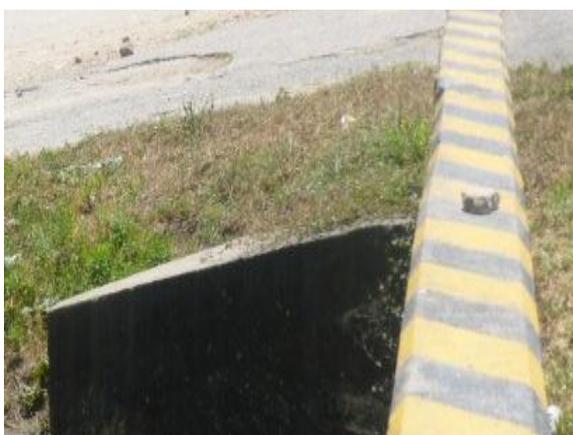
<b>COMPONENTE:</b> <u>Conos / Taludes</u>

Los conos de protección contenidos por aletas se encuentran en buen estado se aprecia que le han realizado mantenimiento rutinario.

<b>CALIFICACIÓN OBTENIDA EN LA INSPECCIÓN:</b>			0 Sin daño o daño insignificante.		
<b>ACTIVIDADES DE REPARACIÓN Y MANTENIMIENTO</b>					
<b>ID</b>	<b>ACTIVIDAD</b>	<b>UN</b>	<b>CANTIDAD</b>	<b>VR/UNI</b>	<b>VR/ TOTAL</b>

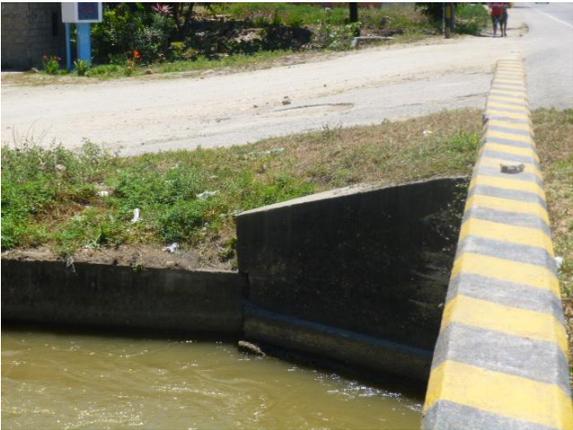
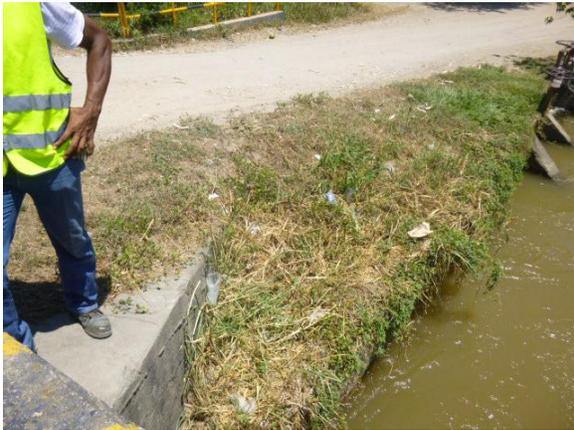
<b>COMPONENTE:</b> <u>Aletas</u>

Al momento de la inspección se encontró que el puente solo tiene AL1 y AL3, lo que debería ser la AL2 y AL4 son muros que hacen parte de la estructura propia del canal. Estos elementos se encuentran en buen estado, sin embargo presentan contaminación debido al intemperismo. Se recomienda mantenimiento rutinario.

<b>CALIFICACIÓN OBTENIDA EN LA INSPECCIÓN:</b>			0 Sin daño o Daño insignificante		
<b>ACTIVIDADES DE REPARACIÓN Y MANTENIMIENTO</b>					
<b>ID</b>	<b>ACTIVIDAD</b>	<b>UN</b>	<b>CANTIDAD</b>	<b>VR/UNI</b>	<b>VR/ TOTAL</b>
10	Limpieza	M2	8,0	2.304,71	18.438,00

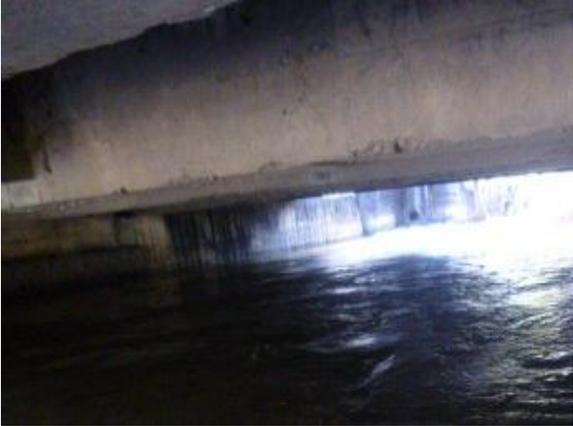
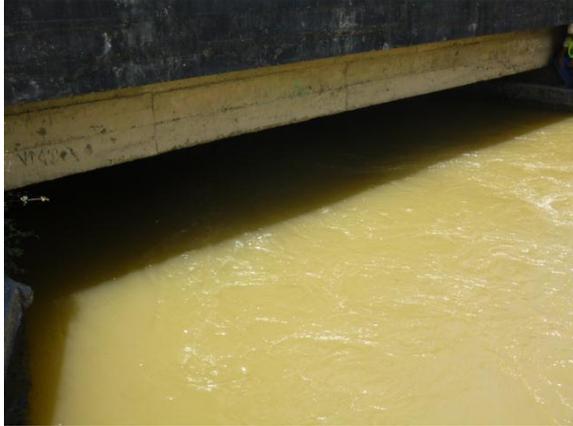
<b>COMPONENTE:</b> <u>Estribos Tipo 10 Material 20</u>

Los estribos son en concreto ciclópeo y al momento de la inspección el gálibo era de 0,71 m lo que dificultó la correcta visualización y descripción de daños en este componente. Se realizó un descenso con mucha dificultad por parte de la comisión pero aún así no se encontraron irregularidades en la estructura. En las fotos se evidencia las tomas que se pudieron realizar de los estribos y partes de la súper estructura.

<b>CALIFICACIÓN OBTENIDA EN LA INSPECCIÓN:</b>			1 Daño pequeño pero no es necesario reparación (Excepto mantenimiento menor).		
<b>ACTIVIDADES DE REPARACIÓN Y MANTENIMIENTO</b>					
<b>ID</b>	<b>ACTIVIDAD</b>	<b>UN</b>	<b>CANTIDAD</b>	<b>VR/UNI</b>	<b>VR/ TOTAL</b>

- Aunque el puente en su superestructura se encuentra en buen estado, la velocidad del flujo del agua parece alta, por lo que en futura inspección se deberá tener especial cuidado con verificar el estado de los estribos por efecto de socavación.

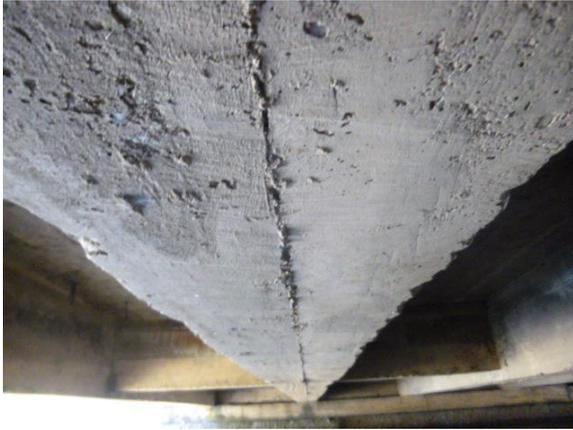
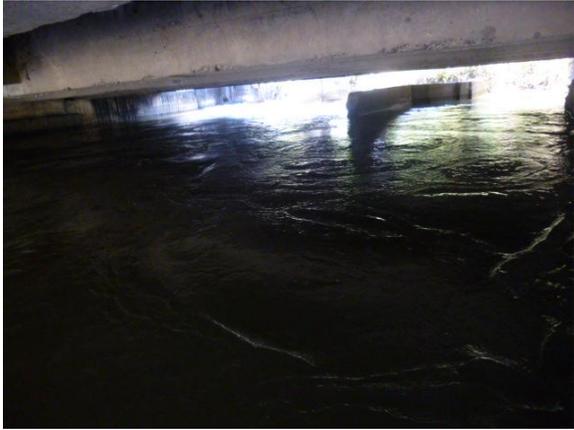
<b>COMPONENTE:</b> <u>Apoyos Tipo 10</u>

El apoyo encontrado entre los estribos y las vigas del puente, son juntas de construcción y se encuentran en buen estado.

<b>CALIFICACIÓN OBTENIDA EN LA INSPECCIÓN:</b>			0 Sin daño o Daño insignificante			
<b>ACTIVIDADES DE REPARACIÓN Y MANTENIMIENTO</b>						
<b>ID</b>	<b>ACTIVIDAD</b>	<b>UN</b>	<b>CANTIDAD</b>	<b>VR/UNI</b>	<b>VR/ TOTAL</b>

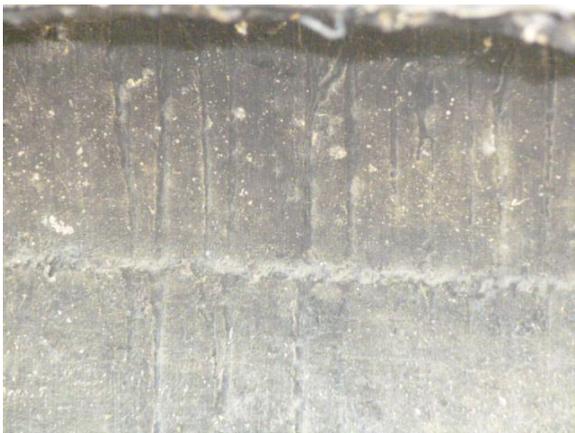
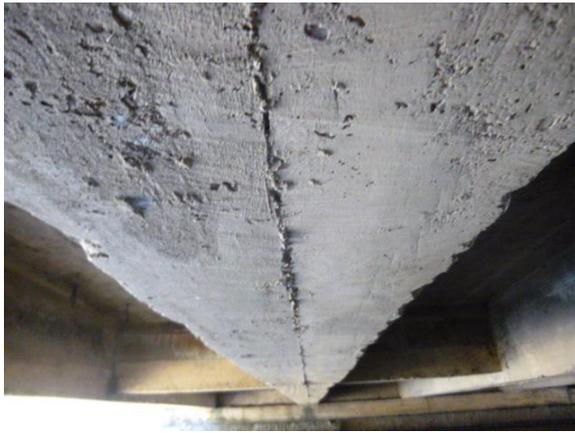
<b>COMPONENTE:</b> <u>Losa Tipo 14 Material 20</u>

A pesar del difícil acceso a la parte baja del puente, se pudo constatar que la losa se encuentra en óptimas condiciones, no presenta fisuras, ni descomposición del concreto ni acero expuesto. Se recomienda mantenimiento preventivo.

<b>CALIFICACIÓN OBTENIDA EN LA INSPECCIÓN:</b>			0 Sin daño o daño insignificante.		
<b>ACTIVIDADES DE REPARACIÓN Y MANTENIMIENTO</b>					
ID	ACTIVIDAD	UN	CANTIDAD	VR/UNI	VR/ TOTAL

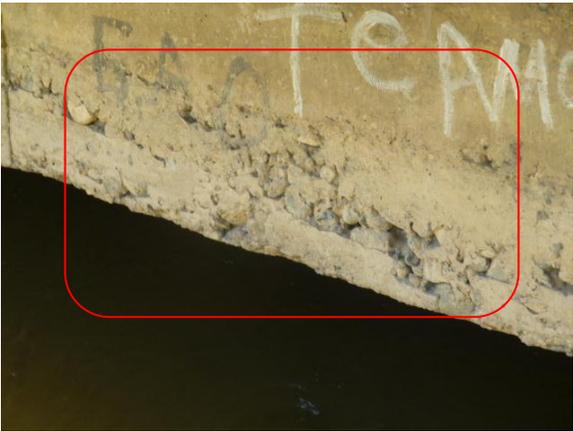
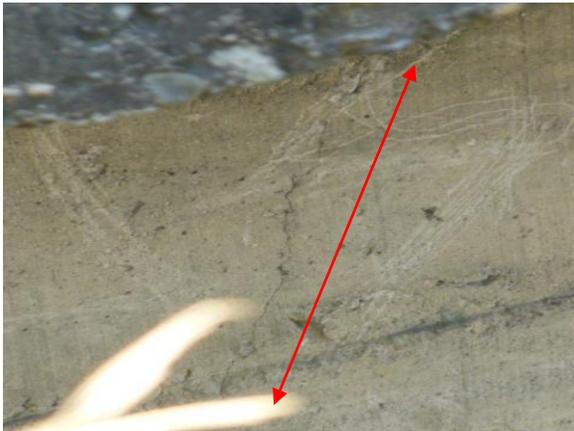
<b>COMPONENTE:</b> <u>Vigas Tipo10 Material 20</u>

El puente cuenta con seis (6) vigas longitudinales de las cuales dos (2) fueron construidas para ampliación. La VL6 presenta fisura por cortante cerca a los dos apoyos  $e=3$  mm y  $L=1$  m. Además se observó segregación menor del concreto lo que no compromete estructuralmente el componente. Se recomienda reparación de la fisura por inyección de grietas.

<b>CALIFICACIÓN OBTENIDA EN LA INSPECCIÓN:</b>			2 Algún daño, reparación necesaria cuando se presente la ocasión. El componente funciona como se diseñó.		
<b>ACTIVIDADES DE REPARACIÓN Y MANTENIMIENTO</b>					
<b>ID</b>	<b>ACTIVIDAD</b>	<b>UN</b>	<b>CANTIDAD</b>	<b>VR/UNI</b>	<b>VR/ TOTAL</b>
D	Inyección de grietas	ML	2,00	\$71.483,20	\$142.966,4

El puente en su componente general se ha calificado como 1 (Daño pequeño, pero no es necesario reparación. Excepto mantenimiento menor). El puente se encuentra en buen estado, aunque en necesario hacer la reparación recomendada en vigas para evitar a largo corto plazo posibles fallas en la estructura.

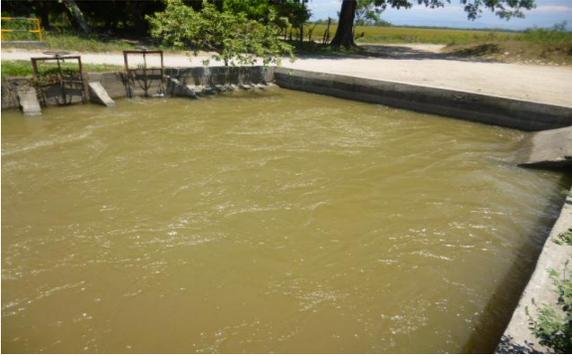
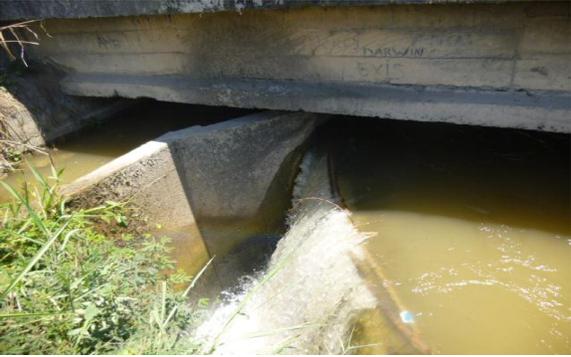
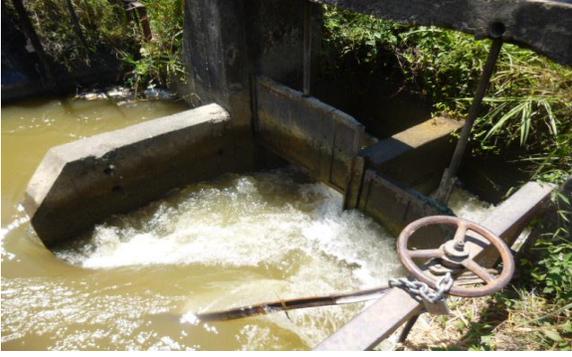
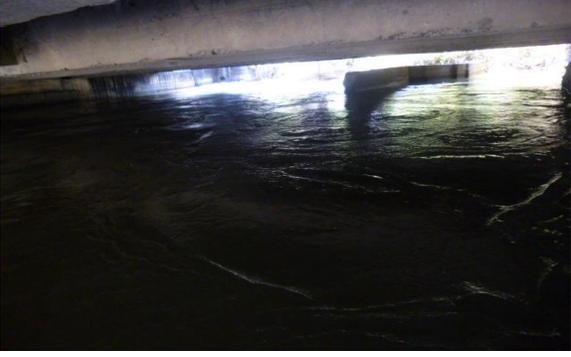
<b>COMPONENTE:</b> <u>Cauce</u>

El puente Espinal es el paso sobre un canal perteneciente a un distrito de riego y el nivel del cauce está condicionado al manejo de válvulas de cierre consecutivas.

<b>CALIFICACIÓN OBTENIDA EN LA INSPECCIÓN:</b>			0 Sin daño o Daño insignificante		
<b>ACTIVIDADES DE REPARACIÓN Y MANTENIMIENTO</b>					
<b>ID</b>	<b>ACTIVIDAD</b>	<b>UN</b>	<b>CANTIDAD</b>	<b>VR/UNI</b>	<b>VR/ TOTAL</b>
