**ESTUDIO DE INSPECCIÓN E INVENTARIO DE PUENTES DE LA RED NACIONAL
DE CARRETERAS ZONA SUR**

INFORME PUENTE SANTA ANA

24-4507-015.00

CASTILLA - GIRARDOT

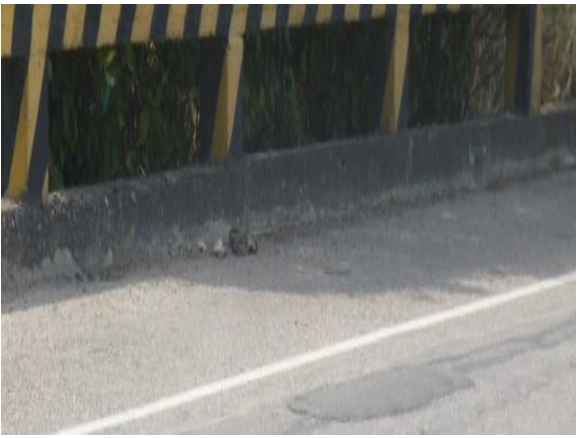
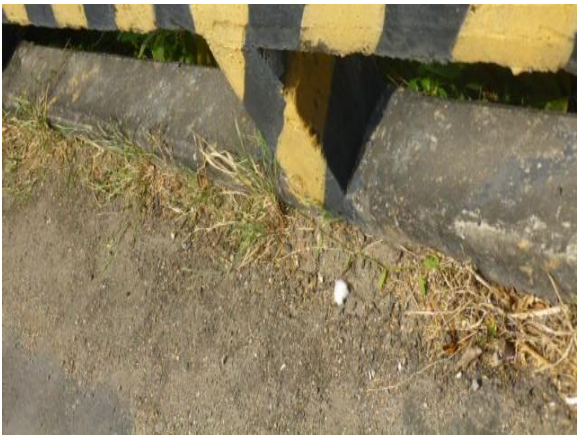
Tabla 4 Resumen Inspección Principal Andenes y Bordillos

El puente no cuenta con andenes y los bordillos se encuentran en buen estado. Presentan desgaste y falta de pintura.

CALIFICACIÓN OBTENIDA EN LA INSPECCIÓN:			1 Daño pequeño pero no es necesario reparación (Excepto mantenimiento menor).			
ACTIVIDADES DE REPARACIÓN Y MANTENIMIENTO						
ID	ACTIVIDAD	UN	CANTIDAD	VR/UNI	VR/ TOTAL	
34	Pintura	ML	63,32	\$5.600	\$354.592

- Se recomienda pintura reflectiva en los bordillos y rocería en conos y taludes.
- Se sugiere el tratamiento para la fisura por cortante que se presentan en la VL4 con inyección de epoxy.

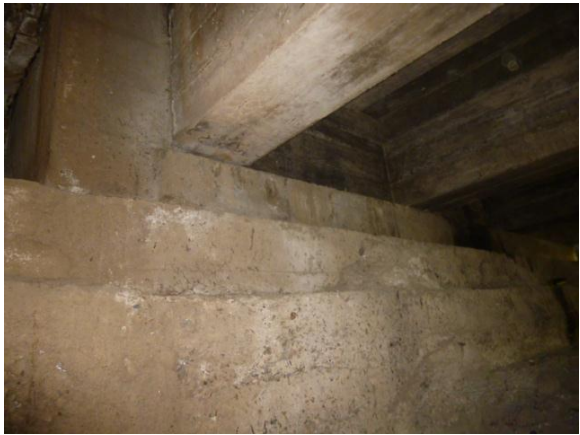
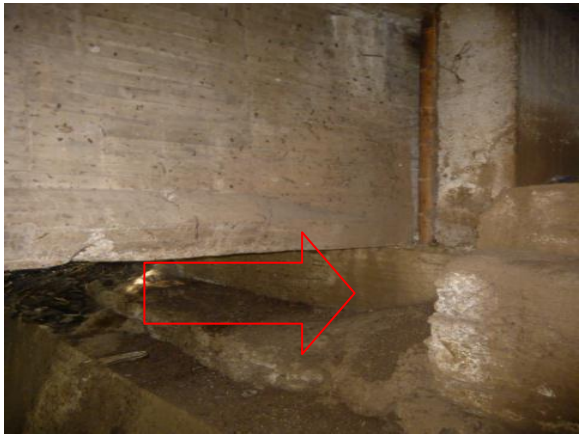
Tabla 7 Resumen Inspección Principal Estribos

Los estribos en concreto reforzado se encuentran en buen estado. Se observa que para la ampliación del puente (2 vigas longitudinales) se construyó un estribo independiente en el costado izquierdo, por cuanto el funcionamiento estructural es diferente.

CALIFICACIÓN OBTENIDA EN LA INSPECCIÓN:			0 Sin daño o Daño insignificante		
ACTIVIDADES DE REPARACIÓN Y MANTENIMIENTO					
ID	ACTIVIDAD	UN	CANTIDAD	VR/UNI	VR/ TOTAL

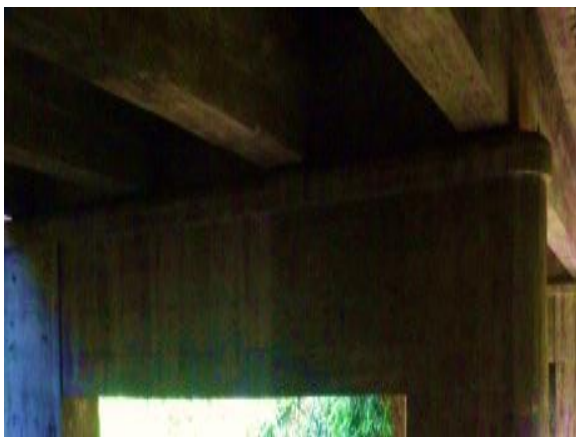
Tabla 9 Resumen Inspección Principal Apoyos

El apoyo encontrado entre los estribos y las vigas del puente, son placas en neopreno en buen estado.

CALIFICACIÓN OBTENIDA EN LA INSPECCIÓN:			0 Sin daño o Daño insignificante		
ACTIVIDADES DE REPARACIÓN Y MANTENIMIENTO					
ID	ACTIVIDAD	UN	CANTIDAD	VR/UNI	VR/ TOTAL

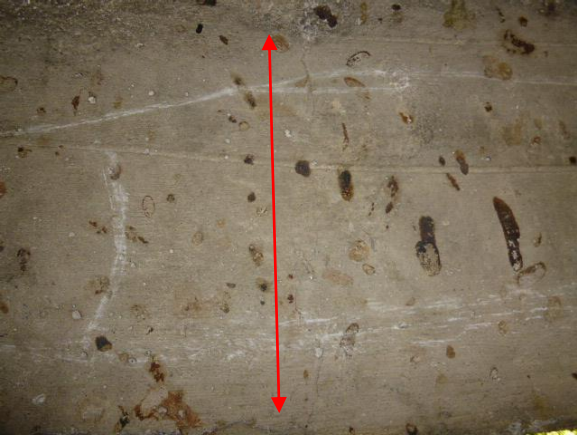
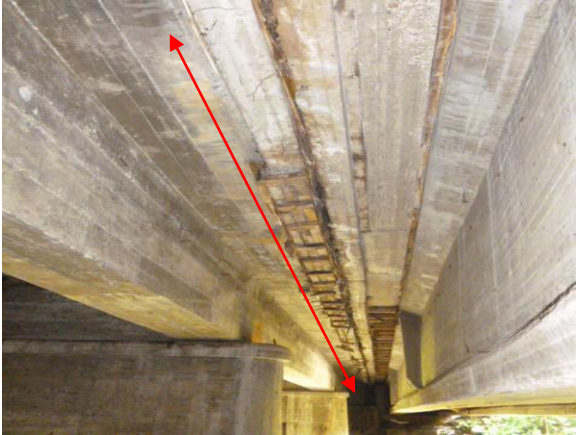
Tabla 11 Resumen Inspección Principal Vigas / Largueros / Diafragmas

El puente cuenta con seis (6) vigas longitudinales de las cuales dos (2) fueron de una ampliación. La VL4 presenta fisura por cortante $e=0,2$ mm y $L=1$ m. Se encuentra el reforzamiento del voladizo del puente original entre VL2 y VL3 cuyo proceso constructivo fue de muy mala calidad.

CALIFICACIÓN OBTENIDA EN LA INSPECCIÓN:			2 Algún daño, reparación necesaria cuando se presente la ocasión. El componente funciona como se diseñó.		
ACTIVIDADES DE REPARACIÓN Y MANTENIMIENTO					
ID	ACTIVIDAD	UN	CANTIDAD	VR/UNI	VR/ TOTAL
D	Inyección de grietas	ML	1,00	\$71.483,20	\$71.483,20
