**ESTUDIO DE INSPECCIÓN E INVENTARIO DE PUENTES DE LA RED NACIONAL  
DE CARRETERAS ZONA SUR**

**INFORME PUENTE VIADUCTO HONDA**

**24-4510-001.00**

**HONDA – RÍO ERMITAÑO**

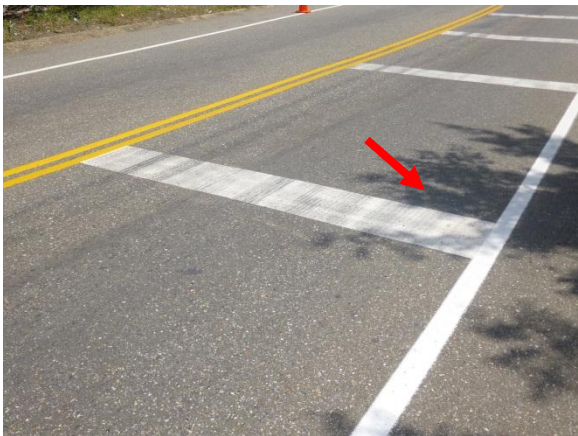
**Tabla 2 Resumen Inspección Superficie del Puente**

La superficie del puente es una carpeta asfáltica que presenta baches menores en acceso 1.

<b>CALIFICACIÓN OBTENIDA EN LA INSPECCIÓN:</b>			1 Daño pequeño pero no es necesario reparación (excepto mantenimiento)		
<b>ACTIVIDADES DE REPARACIÓN Y MANTENIMIENTO</b>					
<b>ID</b>	<b>ACTIVIDAD</b>	<b>UN</b>	<b>CANTIDAD</b>	<b>VR/UNI</b>	<b>VR/ TOTAL</b>

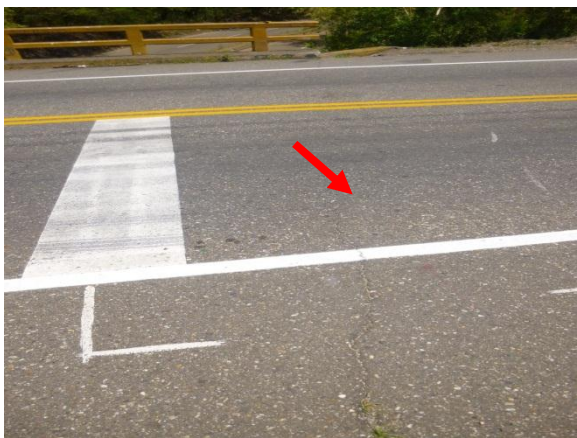
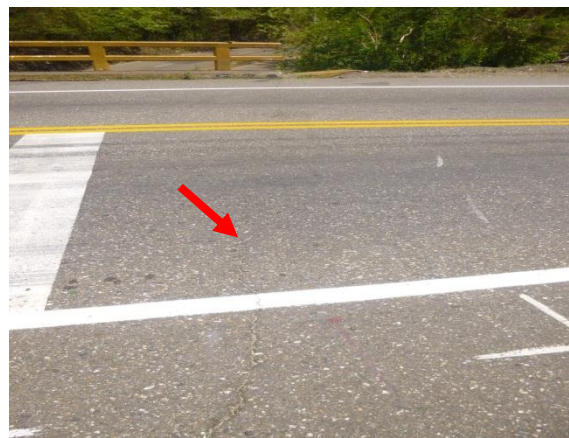
**Tabla 3 Resumen Inspección Principal Juntas de Expansión**

El puente cuenta con juntas en placa de acero pero se encuentran cubiertas de asfalto, estas permiten la filtración de agua en menor proporción.

<b>CALIFICACIÓN OBTENIDA EN LA INSPECCIÓN:</b>			1 Daño pequeño pero no es necesario reparación (excepto mantenimiento)			
<b>ACTIVIDADES DE REPARACIÓN Y MANTENIMIENTO</b>						
ID	ACTIVIDAD	UN	CANTIDAD	VR/UNI	VR/ TOTAL

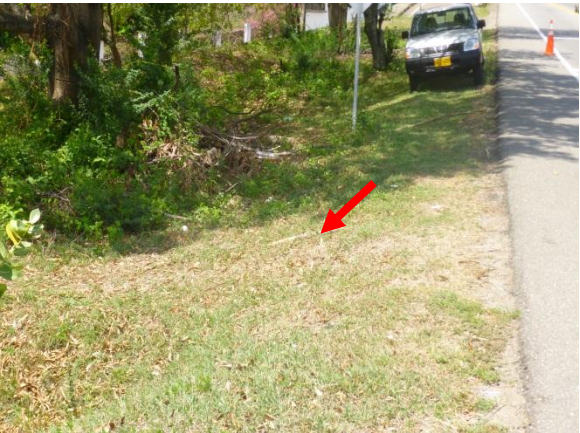
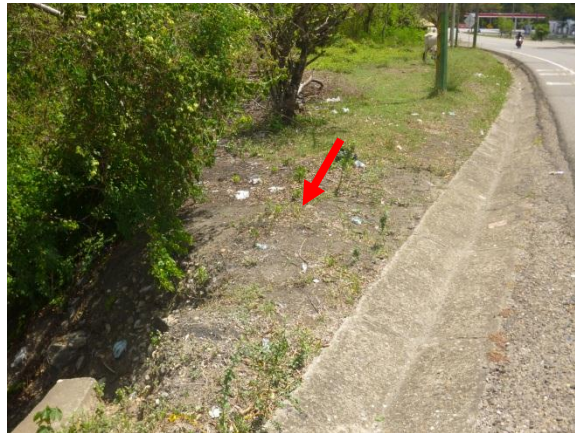
**Tabla 6 Resumen Inspección Principal Conos/Taludes**

Los conos contenidos por aletas se encuentran en buen estado. Se recomienda rocería.

<b>CALIFICACIÓN OBTENIDA EN LA INSPECCIÓN:</b>			1 Daño pequeño pero no es necesario reparación (excepto mantenimiento)		
<b>ACTIVIDADES DE REPARACIÓN Y MANTENIMIENTO</b>					
<b>ID</b>	<b>ACTIVIDAD</b>	<b>UN</b>	<b>CANTIDAD</b>	<b>VR/UNI</b>	<b>VR/ TOTAL</b>
10	Limpieza (rocería)	M2	60	59,12	3.548,00

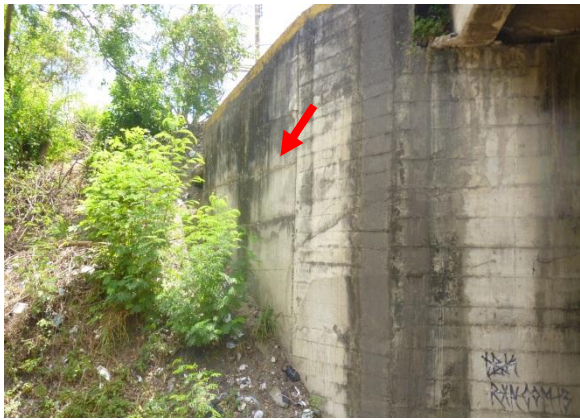
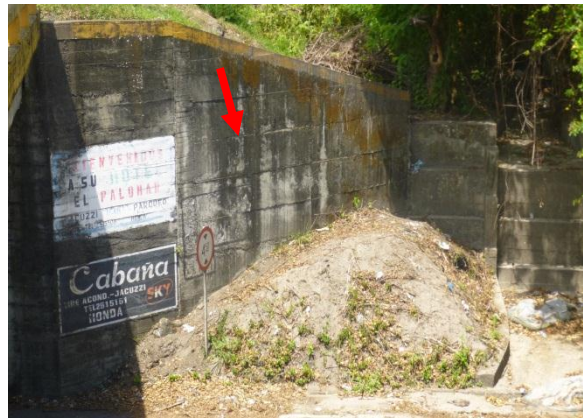
**Tabla 7 Resumen Inspección Aletas**

El puente cuenta con cuatro (4) aletas las cuales fueron construidas en concreto ciclópeo, estas tienen juntas constructivas antitécnicas y contaminación por estar a la intemperie.

<b>CALIFICACIÓN OBTENIDA EN LA INSPECCIÓN:</b>			1 Daño pequeño pero no es necesario reparación (excepto mantenimiento)		
<b>ACTIVIDADES DE REPARACIÓN Y MANTENIMIENTO</b>					
<b>ID</b>	<b>ACTIVIDAD</b>	<b>UN</b>	<b>CANTIDAD</b>	<b>VR/UNI</b>	<b>VR/ TOTAL</b>
10	Limpieza	M2	110	2.304,71	253.519,00

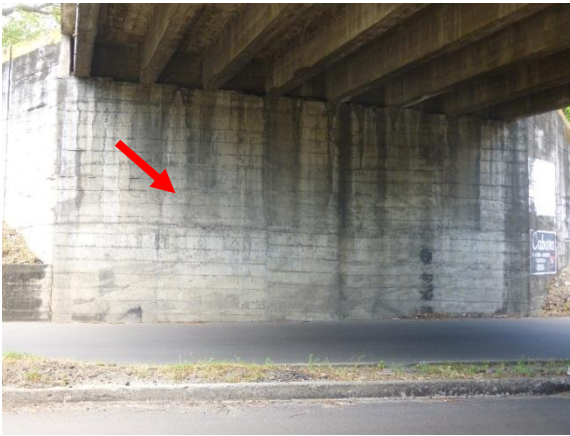
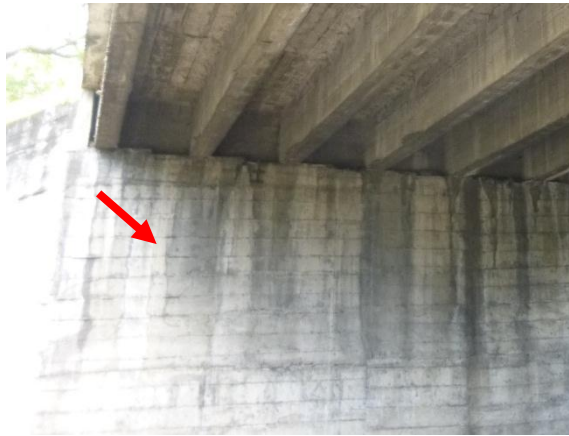
**Tabla 8 Resumen Inspección Estribos**

Los estribos en concreto ciclópeo con aletas integradas, construidos en concreto ciclópeo, el estribo 1 presenta fisura en toda la altura del estribo, al igual que el 2, con un espesor aproximado de 1mm, se recomienda revisarla en próxima inspección para ver si ha avanzado.

<b>CALIFICACIÓN OBTENIDA EN LA INSPECCIÓN:</b>			2 Algún daño, reparación necesaria cuando se presente la ocasión. El componente funciona como se diseñó.		
<b>ACTIVIDADES DE REPARACIÓN Y MANTENIMIENTO</b>					
<b>ID</b>	<b>ACTIVIDAD</b>	<b>UN</b>	<b>CANTIDAD</b>	<b>VR/UNI</b>	<b>VR/ TOTAL</b>

- La losa presenta hormigoneo pero en menor proporción, se recomienda revisar si este ha avanzado, al igual que unas fisuras que existen en los estribos.

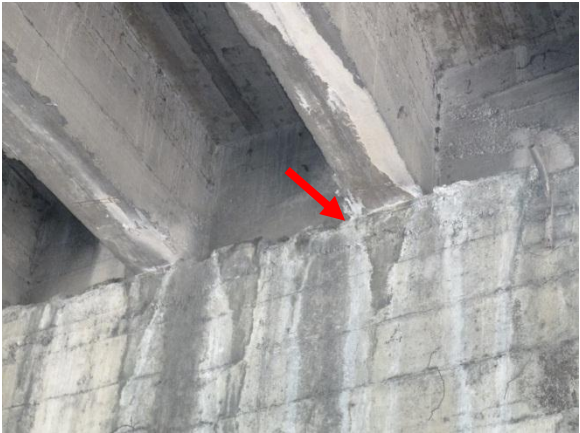
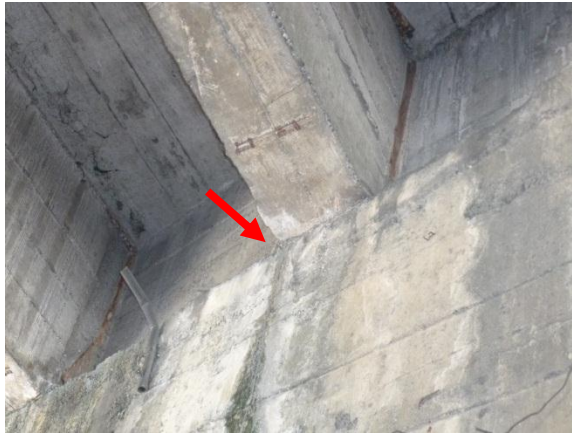
**Tabla 10 Resumen Inspección Apoyos**

El apoyo encontrado entre los estribos y las vigas del puente, son juntas de construcción. Se presentan procesos de carbonatación, especialmente en VL2, VL3 Y VL4 junto a estribo ES1, por lo que se recomienda una limpieza.

<b>CALIFICACIÓN OBTENIDA EN LA INSPECCIÓN:</b>			1 Daño pequeño pero no es necesario reparación (excepto mantenimiento)		
<b>ACTIVIDADES DE REPARACIÓN Y MANTENIMIENTO</b>					
<b>ID</b>	<b>ACTIVIDAD</b>	<b>UN</b>	<b>CANTIDAD</b>	<b>VR/UNI</b>	<b>VR/ TOTAL</b>
10	Limpieza	M2	6	4.609,43	27.657,00

- Debido a los impactos que han recibido las vigas se hace necesario la reparación de concreto en las mismas.
- Se recomienda la limpieza de las áreas cerca a los apoyos ya que presentan carbonatación.

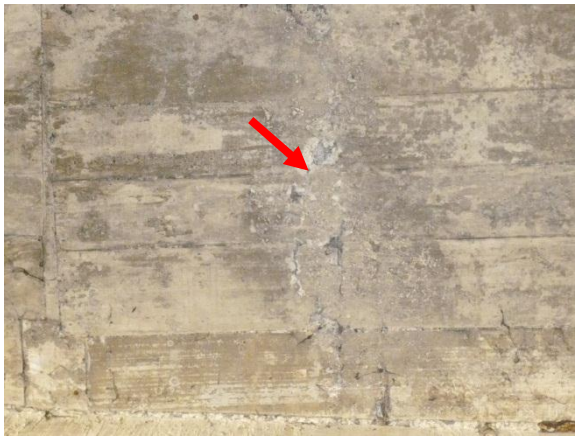
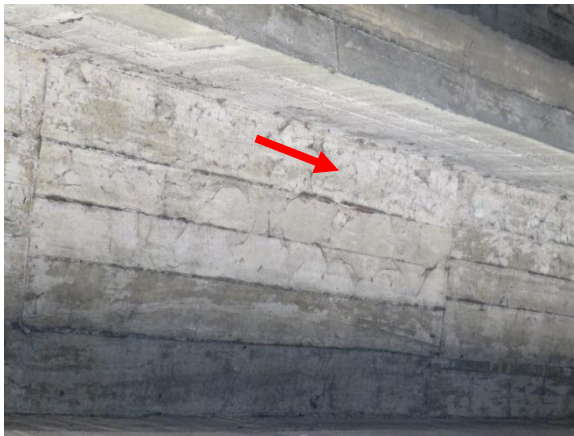
**Tabla 11 Resumen Inspección Losa**

La losa se encuentra construida en concreto reforzado, eta presenta hormigoneo menor y drenes que están clausurados, por el momento no se le realizará tratamiento alguno, se recomienda revisar en próxima inspección si hay avance del hormigoneo.

<b>CALIFICACIÓN OBTENIDA EN LA INSPECCIÓN:</b>			1 Daño pequeño pero no es necesario reparación (excepto mantenimiento)		
<b>ACTIVIDADES DE REPARACIÓN Y MANTENIMIENTO</b>					
ID	ACTIVIDAD	UN	CANTIDAD	VR/UNI	VR/ TOTAL

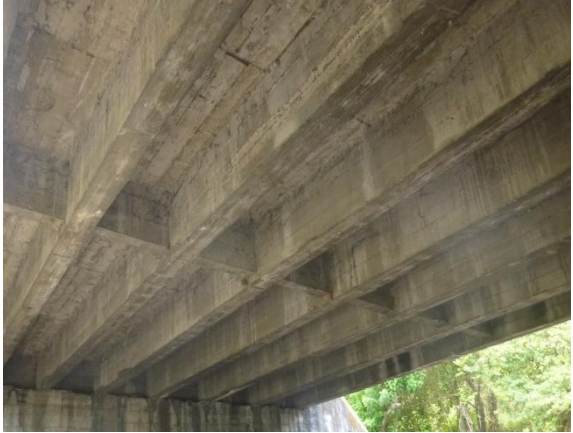
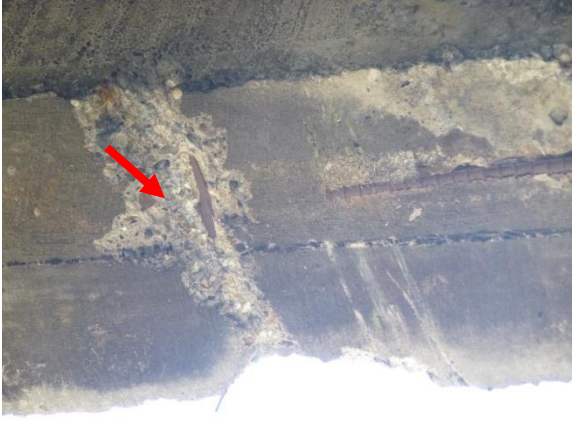
**Tabla 12 Resumen Inspección Vigas / Largueros / Diafragmas**

El puente cuenta con cuatro vigas construidas en concreto reforzado, se encuentra que la viga 1 presenta impacto en patín inferior, ya que el gálibo es pequeño y la vía que salva este puente transitan vehículos altos. En las vigas también se aprecia exposición de acero constructivo, pero no compromete a la estructura.

<b>CALIFICACIÓN OBTENIDA EN LA INSPECCIÓN:</b>			2 Algún daño, reparación necesaria cuando se presente la ocasión. El componente funciona como se diseñó.		
<b>ACTIVIDADES DE REPARACIÓN Y MANTENIMIENTO</b>					
<b>ID</b>	<b>ACTIVIDAD</b>	<b>UN</b>	<b>CANTIDAD</b>	<b>VR/UNI</b>	<b>VR/ TOTAL</b>
A	Reparación de concreto	M2	9	178.044,36	1.602.400,00

- Las vigas del puente sufren impactos debido al gálibo tan restringido y al paso de vehículos de gran altura, pese a que existe señalización de altura máxima, los tractocamiones pasan e impactan la estructura poniéndola en riesgo, lo cual deberá tenerse en cuenta para próximas repavimentaciones ya que esto va disminuyendo el gálibo del puente.
