**ESTUDIO DE INSPECCIÓN E INVENTARIO DE PUENTES DE LA RED NACIONAL
DE CARRETERAS ZONA SUR**

INFORME PUENTE PARAMILLO

24-4510-002.00

HONDA – RÍO ERMITAÑO

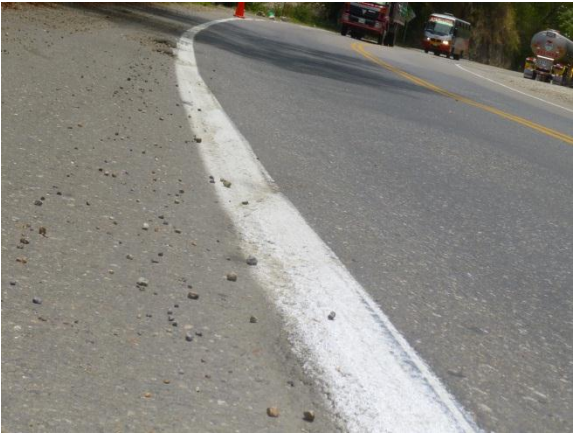
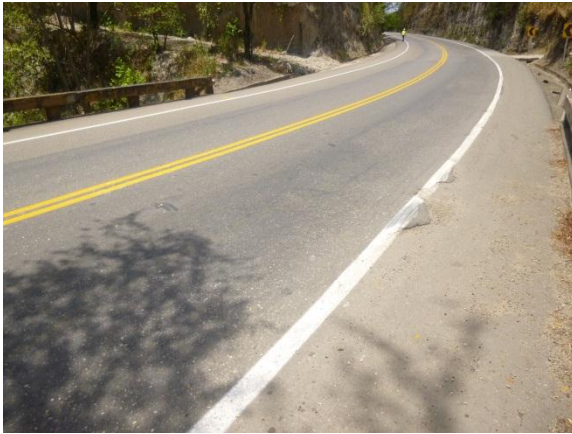
COMPONENTE: <u>Superficie del Puente tipo 10</u>

La superficie del puente es una carpeta asfáltica que presenta en algunas zonas ahuellamiento, esta tiene señalización horizontal.

CALIFICACIÓN OBTENIDA EN LA INSPECCIÓN:			2 Algún daño, reparación necesaria cuando se presente la ocasión. El componente funciona como se diseñó.		
ACTIVIDADES DE REPARACIÓN Y MANTENIMIENTO					
ID	ACTIVIDAD	UN	CANTIDAD	VR/UNI	VR/ TOTAL

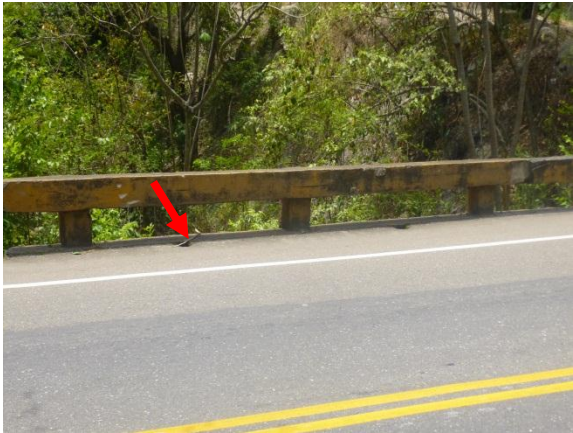
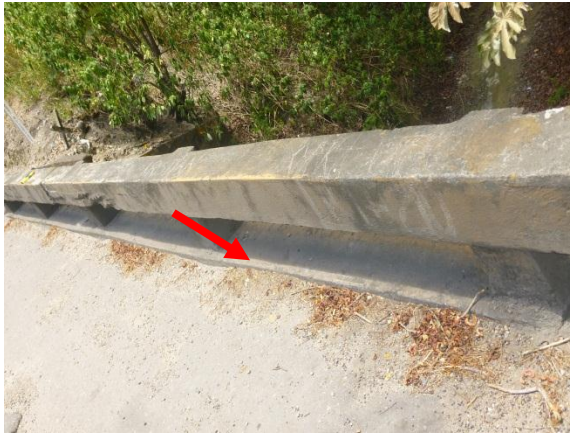
COMPONENTE: <u>Andenes, Bordillos</u>

El puente no cuenta con andenes, los bordillos han perdido altura efectiva debido al espesor de la sobrecarpeta asfáltica. Se recomienda mantenimiento rutinario.

CALIFICACIÓN OBTENIDA EN LA INSPECCIÓN:			2 Algún daño, reparación necesaria cuando presente la ocasión. El componente funciona como se diseñó.		
ACTIVIDADES DE REPARACIÓN Y MANTENIMIENTO					
ID	ACTIVIDAD	UN	CANTIDAD	VR/UNI	VR/ TOTAL
10	Limpieza	ML	22	1.613,30	35.493,00
34	Pintura	ML	22	5.600,00	123.200,00

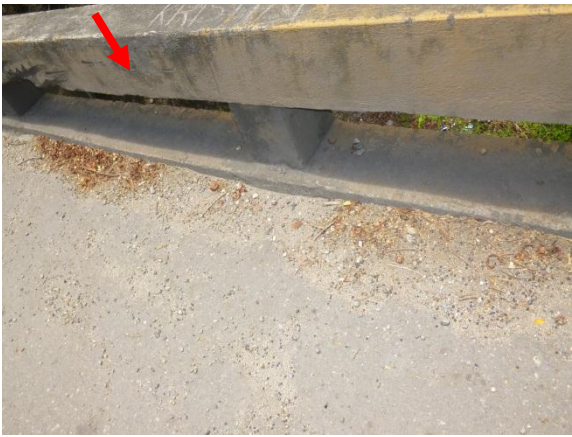
COMPONENTE: <u>Barandas</u>

El puente cuenta con barandas en concreto sobre pilastras en concreto. La baranda del lado izquierdo presenta un pequeño impacto, pero no compromete la estructura de las mismas. Se recomienda mantenimiento preventivo.

CALIFICACIÓN OBTENIDA EN LA INSPECCIÓN:			2 Algún daño, reparación necesaria cuando se presente la ocasión. El componente funciona como se diseñó.		
ACTIVIDADES DE REPARACIÓN Y MANTENIMIENTO					
ID	ACTIVIDAD	UN	CANTIDAD	VR/UNI	VR/ TOTAL
10	Limpieza	ML	22	1.613,30	35.493,00
34	Pintura	ML	22	5.600,00	123.200,00

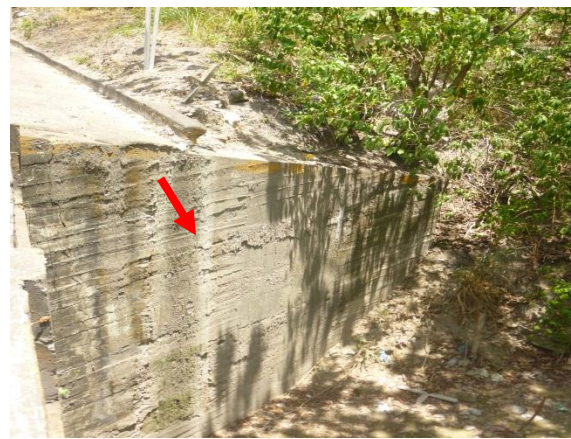
COMPONENTE: <u>Aletas</u>

El puente cuenta con cuatro (4) aletas integradas a estribos, construidas en concreto ciclópeo. En aleta 1 y 2 existe fractura cerca a la junto con estribo 1. Por la condición de la fisura es posible que se presente asentamiento en las aletas por efecto de socavación y movimiento en masa.

CALIFICACIÓN OBTENIDA EN LA INSPECCIÓN:			3 Daño significativo, reparación necesaria muy pronto.		
ACTIVIDADES DE REPARACIÓN Y MANTENIMIENTO					
ID	ACTIVIDAD	UN	CANTIDAD	VR/UNI	VR/ TOTAL
D	Cambio de la estructura	M2	24	314.647,32	7.551.536,00

- Las aletas 1 y 2 deben ser cambiadas ya que presentan fracturas.
- La losa requiere prolongación de drenes para evitar futura humedad bajo la losa.
- Se requiere el reencauzamiento de la quebrada ya que está dirigida hacia las aletas 1 y 4, generando socavación.

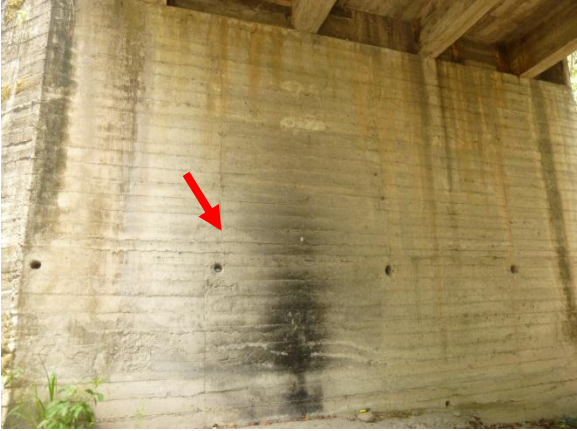
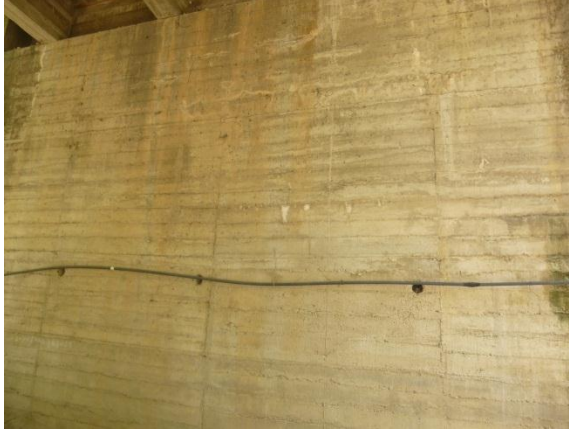
COMPONENTE: <u>Estribos tipo 10 material 20</u>

Los estribos en concreto ciclópeo con aletas integradas. El estribo 1 presenta posible socavación local junto a aleta1, igualmente estribo 2 junto a aleta 4. ES 2 presenta eflorescencia menor pero está siendo controlada por los drenes horizontales del componente, es conveniente revisar el avance de esta posible socavación en la próxima inspección, por el momento sería acelerado tomar medidas.

CALIFICACIÓN OBTENIDA EN LA INSPECCIÓN:			2 Algún daño, reparación necesaria cuando se presente la ocasión. El componente funciona como se diseñó.		
ACTIVIDADES DE REPARACIÓN Y MANTENIMIENTO					
ID	ACTIVIDAD	UN	CANTIDAD	VR/UNI	VR/ TOTAL
10	Limpieza	M2	30	2.304,71	69.142,00

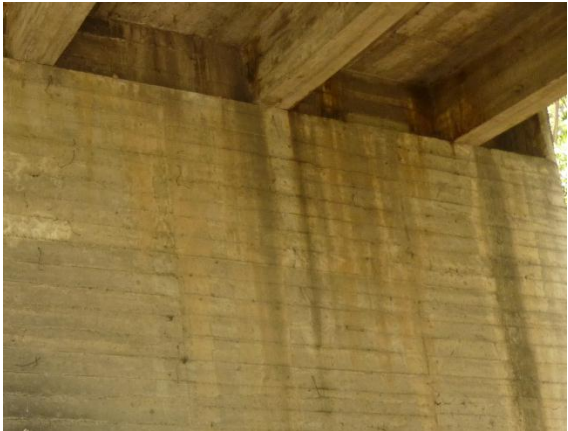
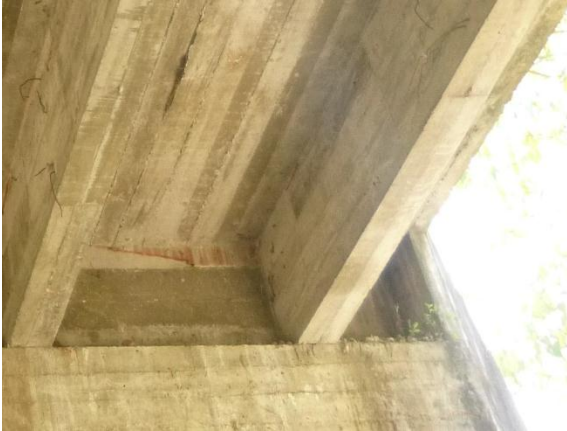
COMPONENTE: <u>Apoyos tipo 10</u>

El apoyo encontrado entre los estribos y las vigas del puente, son juntas de construcción, las cuales se encuentran en buen estado de conservación.

CALIFICACIÓN OBTENIDA EN LA INSPECCIÓN:			0 Sin daño o Daño insignificante		
ACTIVIDADES DE REPARACIÓN Y MANTENIMIENTO					
ID	ACTIVIDAD	UN	CANTIDAD	VR/UNI	VR/ TOTAL

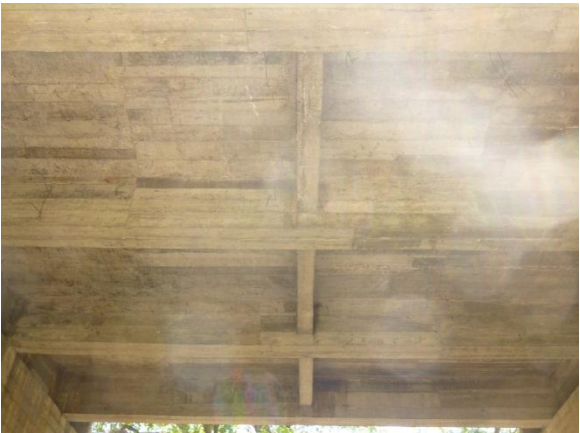
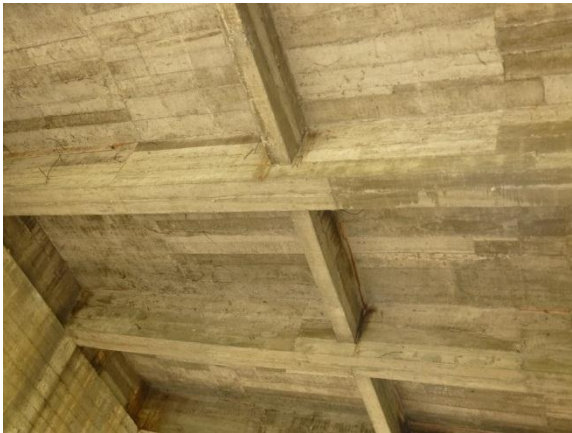
COMPONENTE: <u>Losa tipo 14</u>

La losa se encuentra construida en concreto reforzado, la losa posee cuatro drenes a lado y lado pero son muy cortos, se sugiere la prolongación de estos.

CALIFICACIÓN OBTENIDA EN LA INSPECCIÓN:			1 Daño pequeño pero no es necesario reparación (excepto mantenimiento)		
ACTIVIDADES DE REPARACIÓN Y MANTENIMIENTO					
ID	ACTIVIDAD	UN	CANTIDAD	VR/UNI	VR/ TOTAL
E	Reparación De Drenes	UND	8	28.615,76	228.927,00

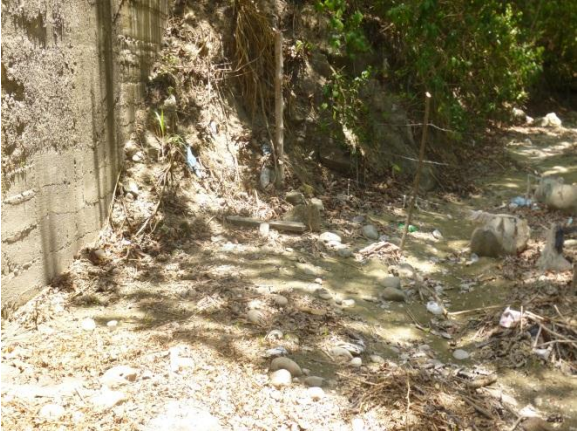
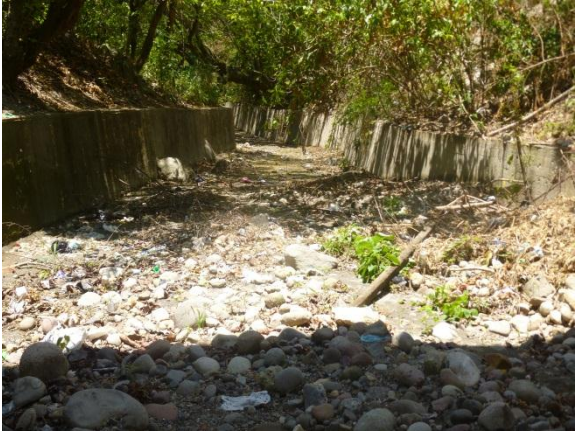
COMPONENTE: <u>Cauce</u>

El cauce de la quebrada aguas abajo del puente se ha protegido mediante canalización del mismo, por el contrario aguas arriba presenta un curso errático impactando la aleta 1 y luego hacia la aleta 4, generando erosión en taludes y socavación en la estructura incipiente.

CALIFICACIÓN OBTENIDA EN LA INSPECCIÓN:			2 Algún daño, reparación necesaria cuando se presente la ocasión. El componente funciona como se diseñó.		
ACTIVIDADES DE REPARACIÓN Y MANTENIMIENTO					
ID	ACTIVIDAD	UN	CANTIDAD	VR/UNI	VR/ TOTAL
B	Reencauzamiento	M3	200	3.209,73	641.946,00

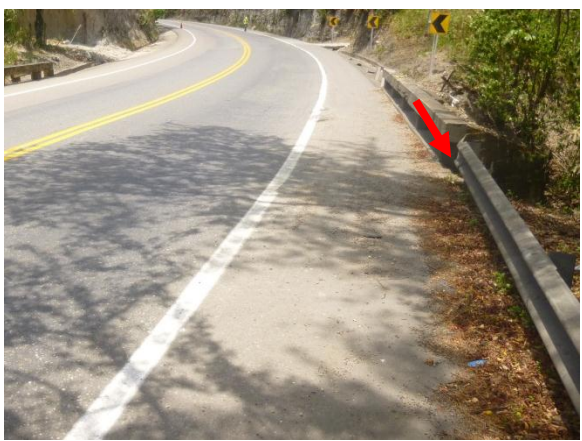
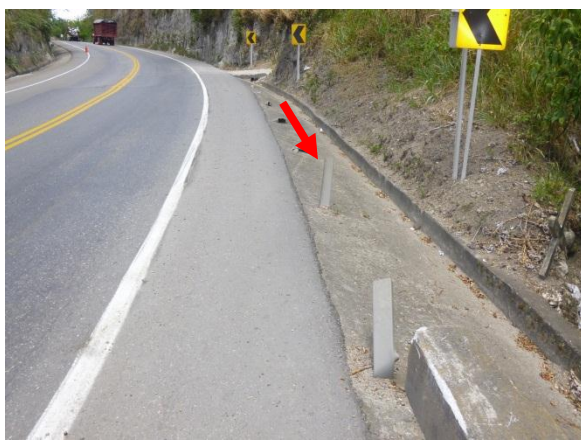
COMPONENTE: <u>Cauce</u>

El puente cuenta con defensa metálica en acceso 1, al lado izquierdo esta ha sido impactada y colapsó. Se recomienda la instalación de la defensa faltante dada la necesidad puesto que existe curva asentuada en este tramo.

CALIFICACIÓN OBTENIDA EN LA INSPECCIÓN:			3 Daño significativo, reparación necesaria muy pronto.		
ACTIVIDADES DE REPARACIÓN Y MANTENIMIENTO					
ID	ACTIVIDAD	UN	CANTIDAD	VR/UNI	VR/ TOTAL
Z	Defensas Metálica	ML	50	250.000,00	12.500.000,00

- Se hace necesario la instalación de defensa metálica que en algún momento existió pero que fue impactada y al parecer colapsó, esta se requiere por existir una curva en este tramo.
