**ESTUDIO DE INSPECCIÓN E INVENTARIO DE PUENTES DE LA RED NACIONAL
DE CARRETERAS ZONA SUR**

INFORME PUENTE EMBARCADERO

24-4510-003.00

HONDA – RÍO ERMITAÑO

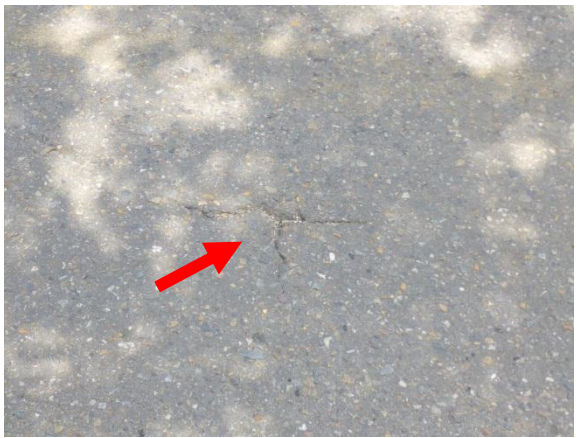
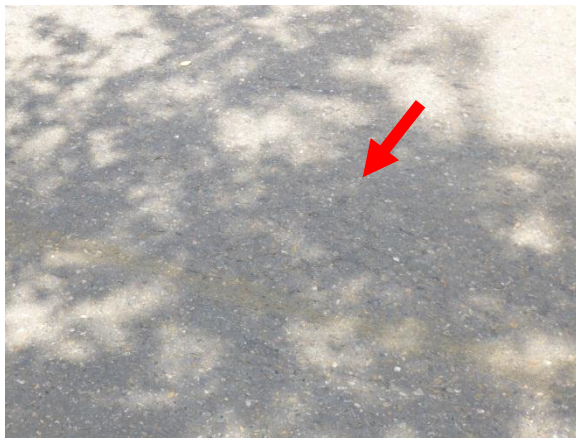
COMPONENTE: <i>Superficie del Puente tipo 10</i>

La superficie del puente es una carpeta asfáltica que presenta piel de cocodrilo y algunos baches, posee demarcación lineal en buen estado.

- Se sugiere cambio de pavimento asfáltico en la superficie de rodadura porque presenta piel de cocodrilo y baches en algunas zonas.
- Se sugiere el cambio de junta a goma asfáltica ya que la existente permite la filtración, generando carbonatación en el concreto.

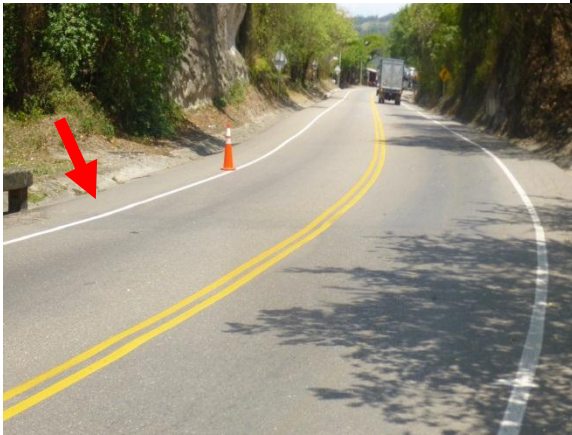
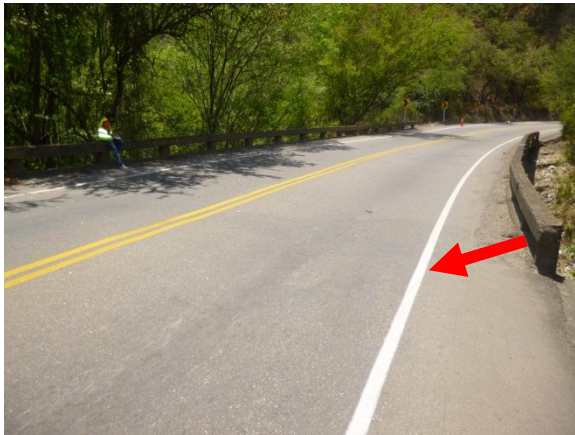
COMPONENTE: <u>Juntas de Expansión tipo 11</u>

El puente posee placa de acero cubierta en de asfalto por la cual se está infiltrando agua generando efectos de carbonatación y oxidación en el concreto, se recomienda su cambio.

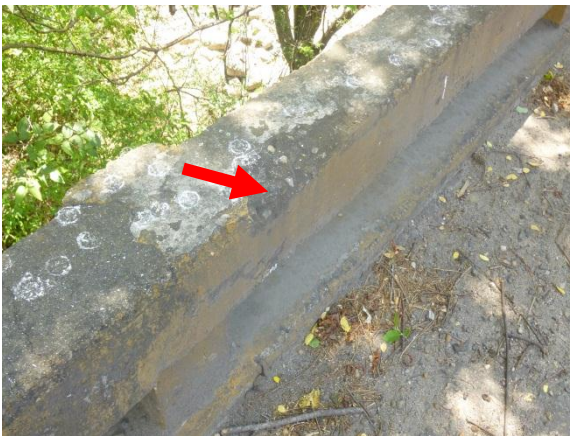
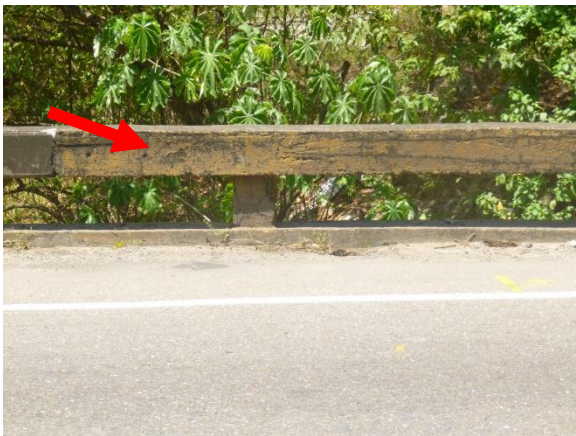
COMPONENTE: <u>Barandas</u>

El puente cuenta con barandas en concreto sobre pilastras en concreto. Se observa que la baranda del lado derecho en ACC 1 ha sido impactada, también que las pilastras tienen fallas de tipo estructural lo que requiere reparación.

- Se hace necesario el cambio de un tramo de baranda ya que ha sido impacta y la limpieza y pintura de este elemento. Es importante determinar en próxima inspección si estas ya cumplieron su vida útil.

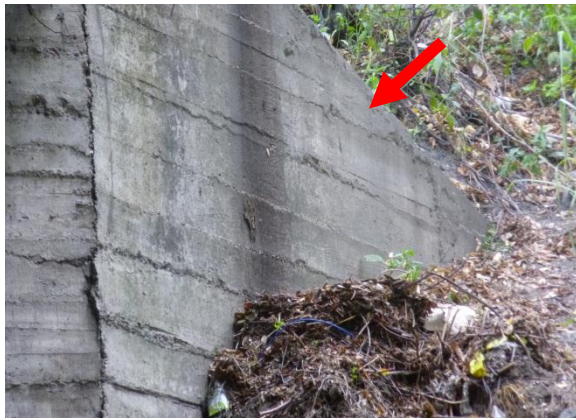
COMPONENTE: <u>Aletas</u>

El puente cuenta con aletas en concreto ciclópeo las cuales presentan juntas constructivas antitécnicas y contaminación por el intemperismo. Requieren mantenimiento preventivo.

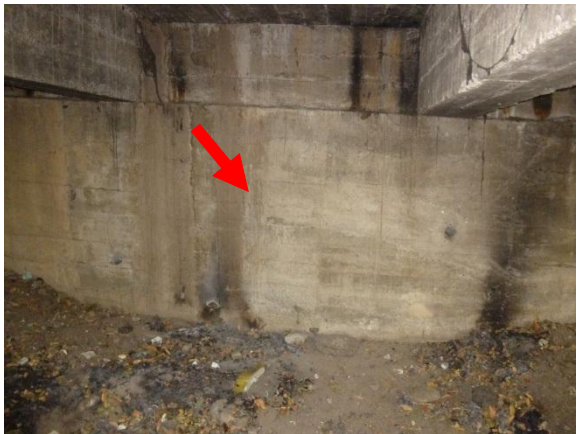
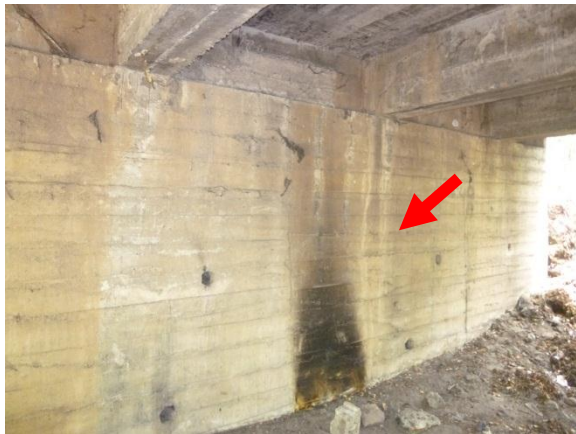
COMPONENTE: <u>Estribos tipo 10 material 20</u>

Los estribos en concreto ciclópeo con aletas integrados. Presentan carbonatación debido a la humedad proveniente de la junta.

Es importante anotar que estos tienen juntas constructivas antitécnicas.

- Se requiere la limpieza de estribos a manera de mantenimiento preventivo.
- La losa y las vigas requieren reparación de concreto para evitar la exposición de acero, además de esto, la losa requiere la prolongación de drenes para evitar la humedad en la parte inferior de la misma.

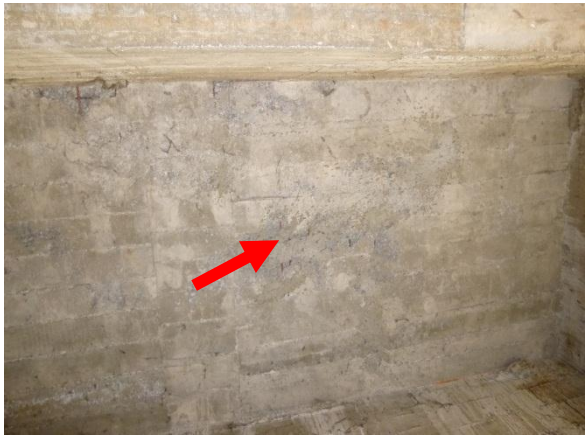
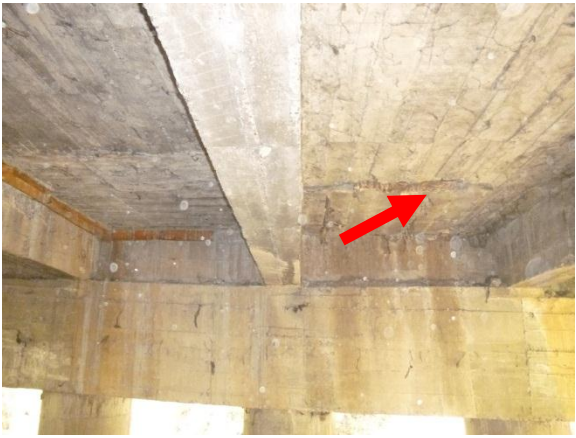
COMPONENTE: <u>Losa tipo 14</u>

La losa se encuentra construida en concreto reforzado, se encuentra entre VL 2 LU 2 y VL 3 LU 2 existe fisura de espesor 0,4mm en una longitud de 3m que presentan infiltración. Se presenta también hormigoneros menores, también en VL2 LU1 y VL3 LU 1 juntas frías con exposición de acero por reparaciones antitécnicas. También existe en los extremos de la losa parte inferior humedad debido a drenajes cortos.

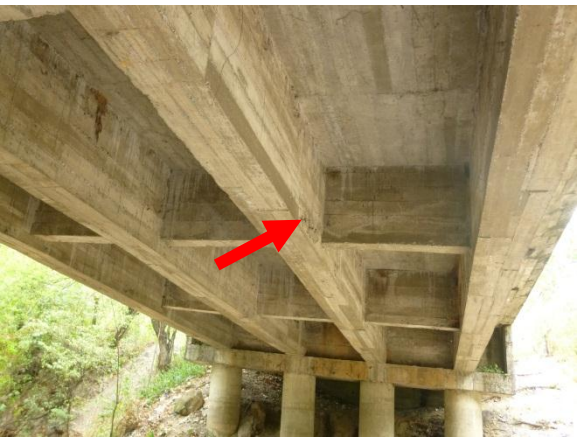
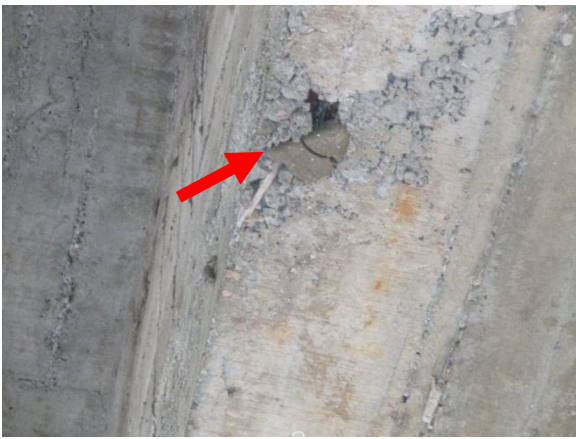
COMPONENTE: <i>Vigas tipo 10 material 32; 20</i>

Las vigas que presenta en las tres luces son 4 construidas en concreto reforzado, se aprecia que VL 1 LU 1 y VL 2 LU 1 presentan explosión de concreto junto al estribo 1 debido a sobreesfuerzos y compresión. VL4 LU1 presenta exposición de acero y corrosión del mismo, también explosión de concreto.

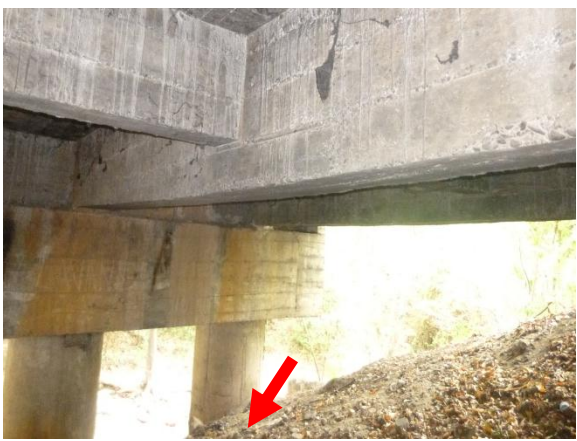
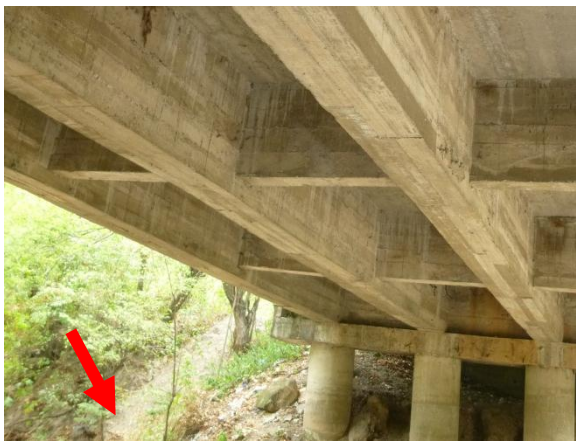
COMPONENTE: <u>Cauce</u>

El cauce de la quebrada que salva este puente presenta alto grado de colmatación proveniente de material de arrastre, al igual que presencia de material vegetal y basuras..

- Se recomienda la remoción de obstáculos en el cauce para permitir su flujo adecuado.
- Los bordillos se encuentran en buen estado pero requieren mantenimiento rutinario (pintura).
