**ESTUDIO DE INSPECCIÓN E INVENTARIO DE PUENTES DE LA RED NACIONAL  
DE CARRETERAS ZONA SUR**

**INFORME PUENTE QUEBRADA PERICO**

**24-4510-004.00**

**HONDA – RÍO ERMITAÑO**

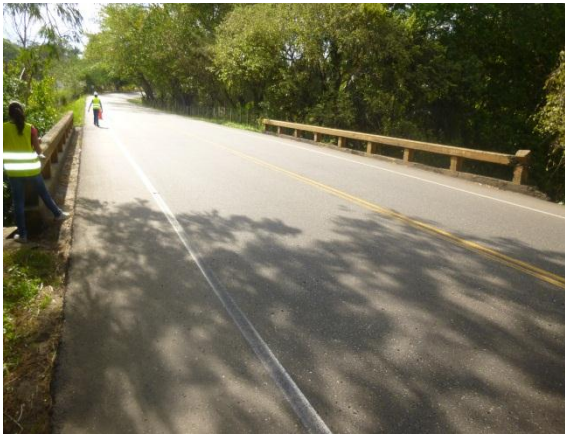
<b>Figura 1 IMAGEN GOOGLE EARTH</b>		<b>Figura 2 IMAGEN GENERAL PUENTE</b>

El puente objeto de este informe en la vía honda río ermitaño, es un puente en tangente con una luz de 19, 25m de longitud, con un ancho de tablero de 11.98m, con superficie de rodadura en asfalto, barandas en concreto sobre pilastras de concreto, posee seis vigas en concreto reforzado, in situ, posee estribos en concreto ciclópeo con aletas integradas, este puente inicialmente poseía cuatro vigas, pero por el tráfico que transita por esta vía hubo la necesidad de ampliar el puente y se le agregaron dos vigas más para dar el ancho de calzada necesario.

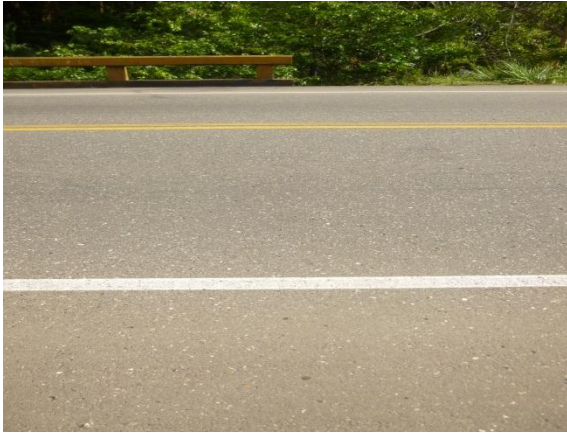
<b>COMPONENTE:</b> <u>Juntas de Expansión tipo 11</u>

El puente tiene placa de acero cubierto en asfalto, al parecer funciona adecuadamente ya que no existe filtración a los estribos.

<b>CALIFICACIÓN OBTENIDA EN LA INSPECCIÓN:</b>			0 Sin daño o Daño insignificante			
<b>ACTIVIDADES DE REPARACIÓN Y MANTENIMIENTO</b>						
<b>ID</b>	<b>ACTIVIDAD</b>	<b>UN</b>	<b>CANTIDAD</b>	<b>VR/UNI</b>	<b>VR/ TOTAL</b>

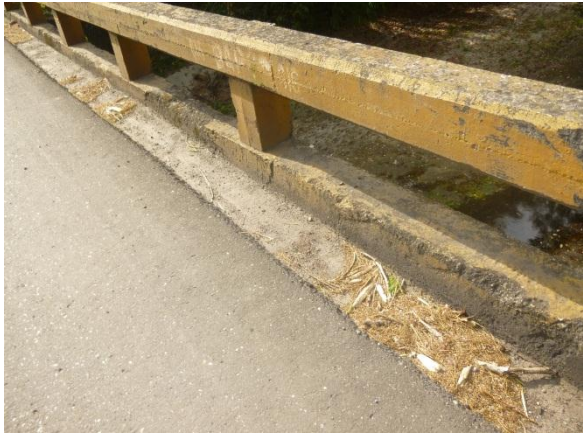
<b>COMPONENTE:</b> <u>Andenes, Bordillos</u>

El puente no cuenta con andenes, los bordillos se encuentran en buen estado. Le falta mantenimiento rutinario (pintura).

<b>CALIFICACIÓN OBTENIDA EN LA INSPECCIÓN:</b>			1 Daño pequeño pero no es necesario reparación (excepto mantenimiento)		
<b>ACTIVIDADES DE REPARACIÓN Y MANTENIMIENTO</b>					
<b>ID</b>	<b>ACTIVIDAD</b>	<b>UN</b>	<b>CANTIDAD</b>	<b>VR/UNI</b>	<b>VR/ TOTAL</b>
10	Limpieza	ML	40	1.613,30	64.532,00
34	Pintura	ML	40	5.600,00	224.000,00

- Se hace necesario el cambio de un tramo de baranda ya que ha sido impacta y la limpieza y pintura de este elemento.
- Los bordillos se encuentran en buen estado pero requieren mantenimiento rutinario (pintura).

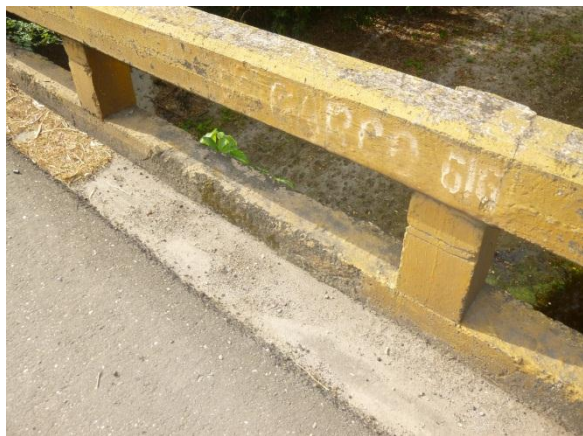
<b>COMPONENTE:</b> <u>Barandas</u>

El puente cuenta con barandas en concreto sobre pilastras en concreto. La baranda del lado derecho en ACC 1 se encuentra impactada, por lo cual requiere reparación y las barandas en su totalidad mantenimiento rutinario (limpieza y pintura).

<b>CALIFICACIÓN OBTENIDA EN LA INSPECCIÓN:</b>			2 Algún daño, reparación necesaria cuando se presente la ocasión. El componente funciona como se diseñó.		
<b>ACTIVIDADES DE REPARACIÓN Y MANTENIMIENTO</b>					
ID	ACTIVIDAD	UN	CANTIDAD	VR/UNI	VR/ TOTAL
C	Cambio de baranda de concreto	ML	3	95.161,70	285.486,00
10	Limpieza	ML	40	1.613,30	64.532,00
34	Pintura	ML	40	5.600,00	224.000,00

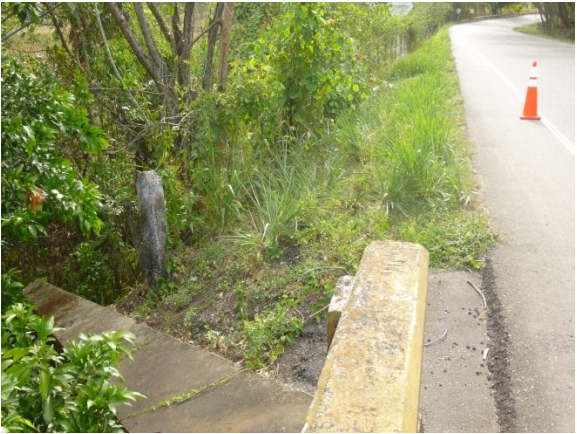
<b>COMPONENTE:</b> <u>Conos / Taludes</u>

Los conos contenidos por aletas se encuentran en buen estado, no requieren ningún tratamiento, excepto mantenimiento rutinario.

<b>CALIFICACIÓN OBTENIDA EN LA INSPECCIÓN:</b>			1 Daño pequeño pero no es necesario reparación (excepto mantenimiento)		
<b>ACTIVIDADES DE REPARACIÓN Y MANTENIMIENTO</b>					
<b>ID</b>	<b>ACTIVIDAD</b>	<b>UN</b>	<b>CANTIDAD</b>	<b>VR/UNI</b>	<b>VR/ TOTAL</b>
10	Limpieza (Rocería)	M2	60	59,12	3.548,00

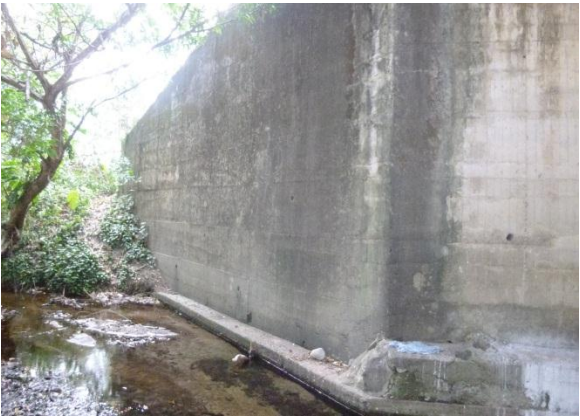
<b>COMPONENTE:</b> <u>Aletas</u>

El puente cuenta con cuatro (4) aletas las cuales en concreto ciclópeo, las cuales se encuentran en buen estado. Sólo se recomienda limpieza ya que poseen contaminación biológica.

<b>CALIFICACIÓN OBTENIDA EN LA INSPECCIÓN:</b>			1 Daño pequeño pero no es necesario reparación (excepto mantenimiento)		
<b>ACTIVIDADES DE REPARACIÓN Y MANTENIMIENTO</b>					
<b>ID</b>	<b>ACTIVIDAD</b>	<b>UN</b>	<b>CANTIDAD</b>	<b>VR/UNI</b>	<b>VR/ TOTAL</b>
10	Limpieza	M2	80	2.304,71	184.377,00

- Se requiere la limpieza de estribos y aletas a manera de mantenimiento preventivo, al igual que la rocería en conos.
- La losa y las vigas requieren reparación de concreto para evitar la exposición de acero, además de esto, la losa requiere la prolongación de drenes para evitar la humedad en la parte inferior de la misma.

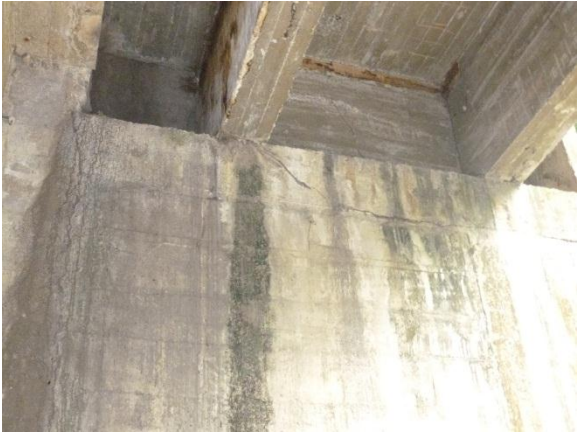
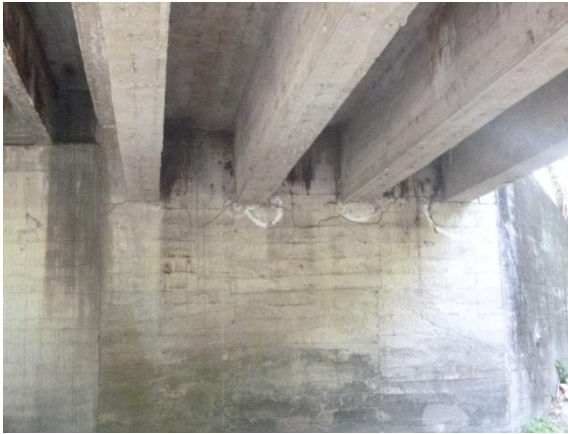
<b>COMPONENTE:</b> <u>Apoyos tipo 10</u>

El apoyo encontrado entre los estribos y las vigas del puente, son juntas de construcción. Se aprecia que se está iniciando un proceso de de carbonatación en VL 6 en ambos estribos y VL5, VL4 en estribo 2, la limpieza de esta carbonatación se realizará junto con la de estribos.

<b>CALIFICACIÓN OBTENIDA EN LA INSPECCIÓN:</b>			2 Algún daño, reparación necesaria cuando se presente la ocasión. El componente funciona como se diseñó.		
<b>ACTIVIDADES DE REPARACIÓN Y MANTENIMIENTO</b>					
ID	ACTIVIDAD	UN	CANTIDAD	VR/UNI	VR/ TOTAL

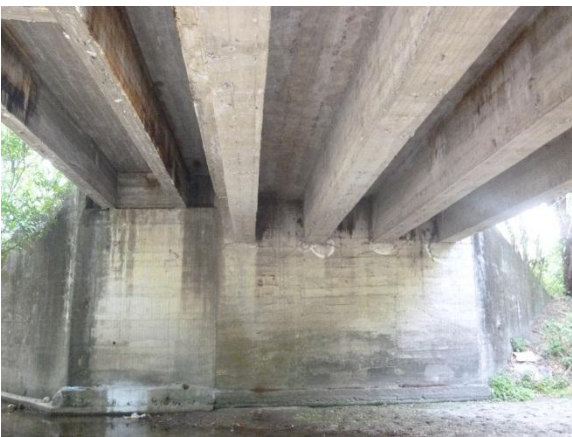
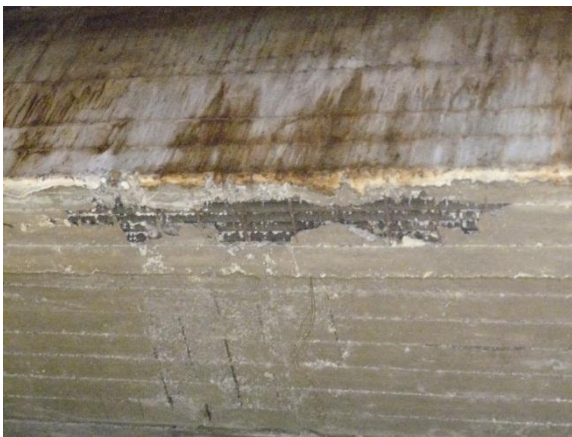
<b>COMPONENTE:</b> <u>Vigas tipo 10 material 20</u>

Las vigas construidas en concreto reforzado. En VL2 presenta exposición masiva de acero de deflexión, pero aún no ha comenzado la corrosión, igualmente en VL 1 existe exposición de acero pero menor cantidad.

<b>CALIFICACIÓN OBTENIDA EN LA INSPECCIÓN:</b>			2 Algún daño, reparación necesaria cuando se presente la ocasión. El componente funciona como se diseñó.		
<b>ACTIVIDADES DE REPARACIÓN Y MANTENIMIENTO</b>					
<b>ID</b>	<b>ACTIVIDAD</b>	<b>UN</b>	<b>CANTIDAD</b>	<b>VR/UNI</b>	<b>VR/ TOTAL</b>
A	Reparación De Concreto	M2	3	178.044,36	534.134,00

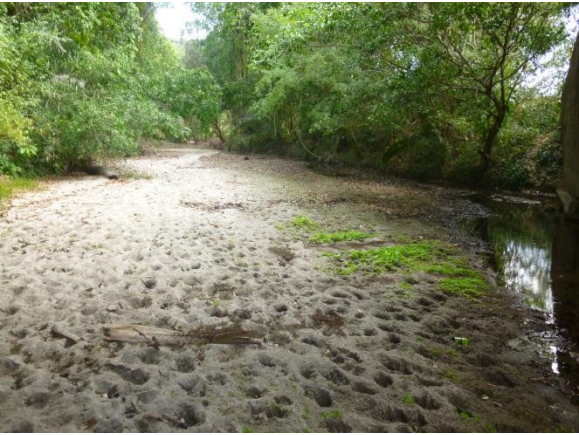
<b>COMPONENTE:</b> <u>Cauce</u>

El cauce de la quebrada perico ha migrado contra el costado izquierdo causando socavación leve en AL3 y ES2, se recomienda en próxima inspección chequear esta socavación.

<b>CALIFICACIÓN OBTENIDA EN LA INSPECCIÓN:</b>			2 Algún daño, reparación necesaria cuando se presente la ocasión. El componente funciona como se diseñó.		
<b>ACTIVIDADES DE REPARACIÓN Y MANTENIMIENTO</b>					
<b>ID</b>	<b>ACTIVIDAD</b>	<b>UN</b>	<b>CANTIDAD</b>	<b>VR/UNI</b>	<b>VR/ TOTAL</b>

- Realizar en próxima inspección si la socavación en aleta 3 y estribo 2 fue progresiva, para así tomar las medidas necesarias sobre el cauce, además de un recalce en la zona socavada.
