**ESTUDIO DE INSPECCIÓN E INVENTARIO DE PUENTES DE LA RED NACIONAL  
DE CARRETERAS ZONA SUR**

**INFORME PUENTE GUARINÓ**

**24-4510-005.00**

**HONDA – RÍO ERMITAÑO**

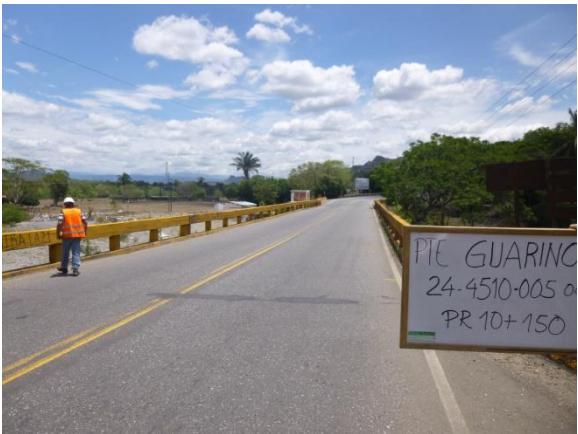
<b>Figura 1 IMAGEN GOOGLE EARTH</b>		<b>Figura 2 IMAGEN GENERAL PUENTE</b>

El puente objeto de este informe es un puente en tangente con dos luces, la primera de 40,60m, donde encontramos una pila en concreto ciclópeo de 9,00 m, la segunda luz de 20,20m de longitud. Los estribos en concreto ciclópeo tienen aletas integradas también en concreto ciclópeo. La superficie del puente es una carpeta asfáltica. El puente trabaja a dos carriles, tiene señalización horizontal y barandas con pasamanos en concreto sobre pilastras de concreto.

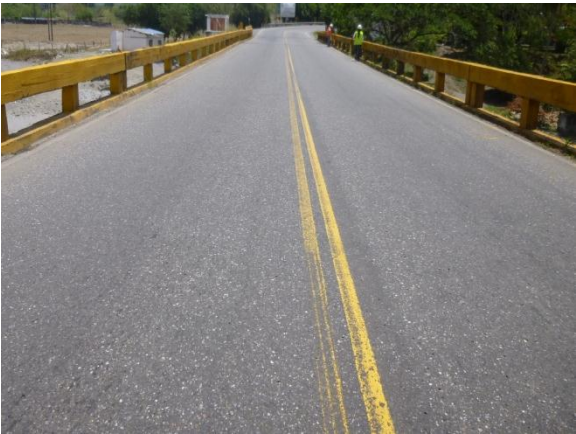
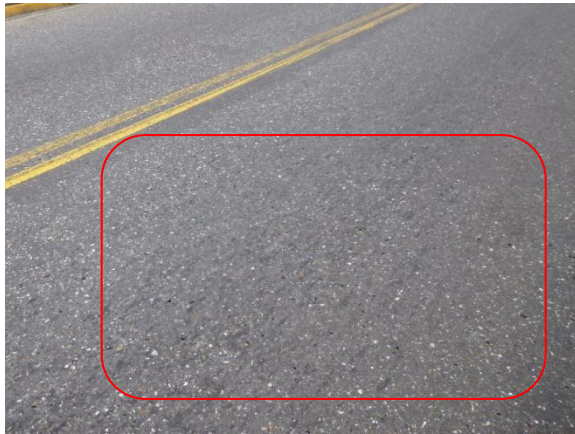
<b>COMPONENTE:</b> <u>Superficie del Puente tipo 10</u>

La superficie del puente es una carpeta asfáltica que se encuentra en buen estado, esta tiene señalización horizontal.

<b>CALIFICACIÓN OBTENIDA EN LA INSPECCIÓN:</b>			0 Sin daño o Daño insignificante		
<b>ACTIVIDADES DE REPARACIÓN Y MANTENIMIENTO</b>					
ID	ACTIVIDAD	UN	CANTIDAD	VR/UNI	VR/ TOTAL

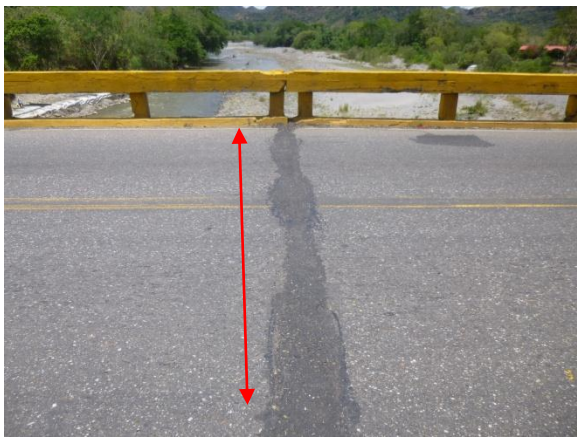
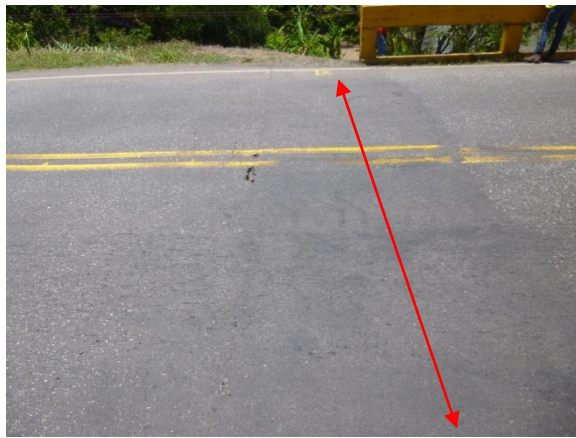
<b>COMPONENTE:</b> <u>Juntas de Expansión</u>

El puente no se le aprecian las juntas ya que tiene superficie de rodadura en asfalto. Se presume se encuentran en buen estado.

<b>CALIFICACIÓN OBTENIDA EN LA INSPECCIÓN:</b>			0 Sin daño o Daño insignificante		
<b>ACTIVIDADES DE REPARACIÓN Y MANTENIMIENTO</b>					
<b>ID</b>	<b>ACTIVIDAD</b>	<b>UN</b>	<b>CANTIDAD</b>	<b>VR/UNI</b>	<b>VR/ TOTAL</b>

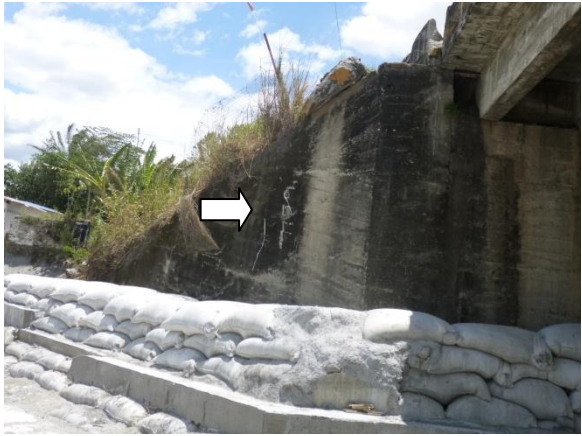
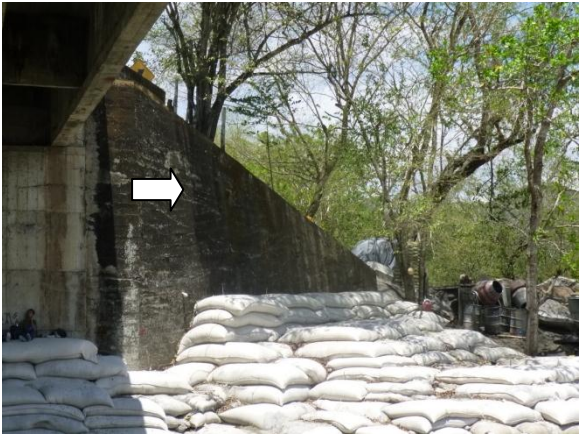
<b>COMPONENTE:</b> <u>Aletas</u>

El puente cuenta con cuatro (4) aletas las cuales se encuentran en buen estado. Sólo se recomienda limpieza ya que poseen contaminación biológica, estas están protegidas por bolsacretos.

<b>CALIFICACIÓN OBTENIDA EN LA INSPECCIÓN:</b>			0 Sin daño o Daño insignificante		
<b>ACTIVIDADES DE REPARACIÓN Y MANTENIMIENTO</b>					
<b>ID</b>	<b>ACTIVIDAD</b>	<b>UN</b>	<b>CANTIDAD</b>	<b>VR/UNI</b>	<b>VR/ TOTAL</b>
10	Limpieza	M2	110	2.304,71	253.519,00

- Ya que las aletas y los estribos presentan contaminación biológica, se sugiere la limpieza de estos elementos.
- La defensa que posee el puente en el acceso 2 en el lado 1 requiere reparación de concreto.

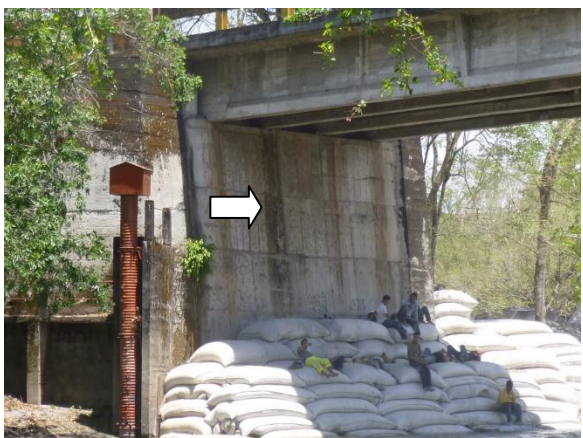
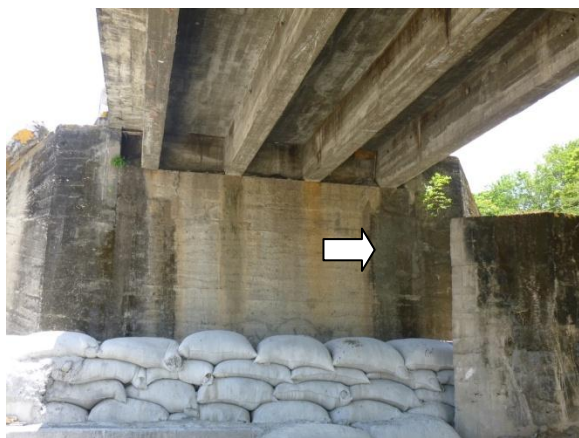
<b>COMPONENTE:</b> <u>Estribos tipo 10 material 20</u>

Los estribos en concreto ciclópeo con aletas integrados. No requieren ningún tipo de arreglo, excepto limpieza ya que presentan contaminación biológica en algunos sectores. Estos estribos tienen protección en bolsacretos.

<b>CALIFICACIÓN OBTENIDA EN LA INSPECCIÓN:</b>			0 Sin daño o Daño insignificante			
<b>ACTIVIDADES DE REPARACIÓN Y MANTENIMIENTO</b>						
<b>ID</b>	<b>ACTIVIDAD</b>	<b>UN</b>	<b>CANTIDAD</b>	<b>VR/UNI</b>	<b>VR/ TOTAL</b>	
10	Limpieza	M2	30	2.304,71	69.142,00

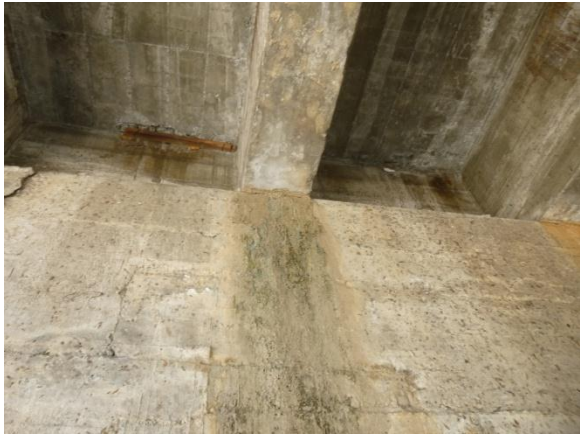
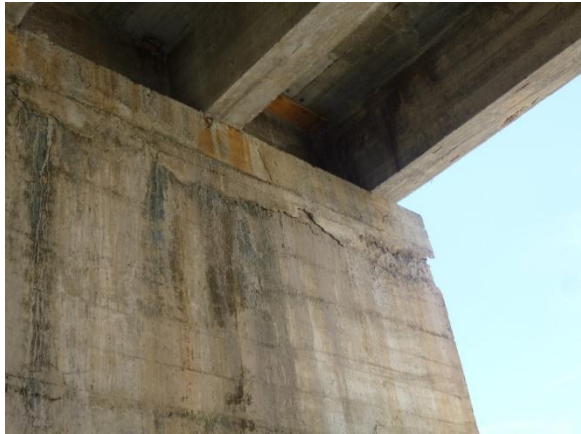
<b>COMPONENTE:</b> <u>Apoyos tipo 10</u>

El apoyo encontrado entre los estribos y las vigas del puente, son juntas de construcción.

<b>CALIFICACIÓN OBTENIDA EN LA INSPECCIÓN:</b>			0 Sin daño o Daño insignificante		
<b>ACTIVIDADES DE REPARACIÓN Y MANTENIMIENTO</b>					
<b>ID</b>	<b>ACTIVIDAD</b>	<b>UN</b>	<b>CANTIDAD</b>	<b>VR/UNI</b>	<b>VR/ TOTAL</b>

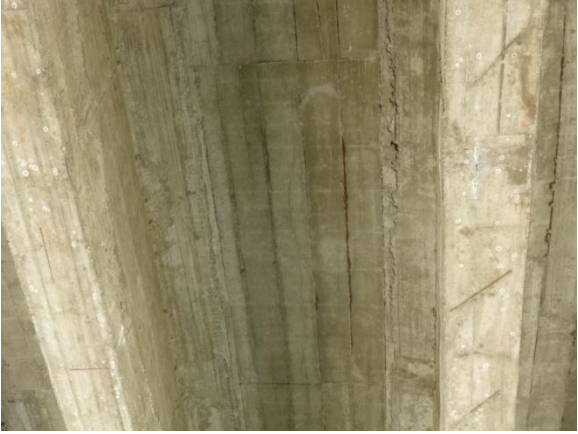
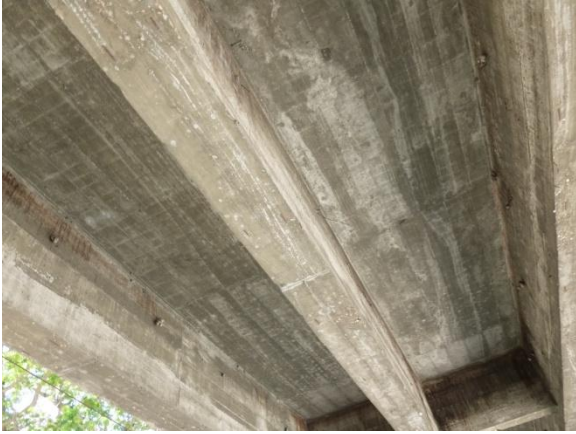
<b>COMPONENTE:</b> <u>Losa tipo 14</u>

La losa se encuentra construida en concreto presforzado fundida en sitio, simplemente apoyada, con sección transversal constante, esta se encuentra en buen estado de conservación, no requiere tratamiento alguno.

<b>CALIFICACIÓN OBTENIDA EN LA INSPECCIÓN:</b>			0 Sin daño o Daño insignificante		
<b>ACTIVIDADES DE REPARACIÓN Y MANTENIMIENTO</b>					
<b>ID</b>	<b>ACTIVIDAD</b>	<b>UN</b>	<b>CANTIDAD</b>	<b>VR/UNI</b>	<b>VR/ TOTAL</b>

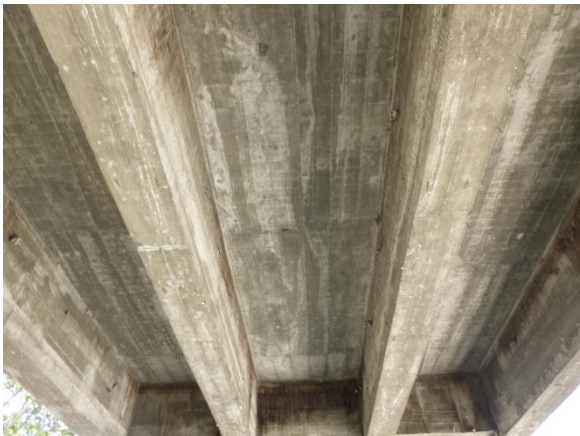
<b>COMPONENTE:</b> <u>Vigas tipo 10 material 32; 20</u>

Las vigas desde el estribo 1 hasta la pila son 4 construidas en concreto postensado, las cuales tienen una altura de 1,60m y desde la pila hasta el estribo 2 son 4 vigas construidas en concreto reforzado, las cuales fueron construidas en concreto reforzado fundidas en el sitio. Todas estas se encuentran en perfectas condiciones, no requieren tratamiento alguno.

<b>CALIFICACIÓN OBTENIDA EN LA INSPECCIÓN:</b>			0 Sin daño o Daño insignificante		
<b>ACTIVIDADES DE REPARACIÓN Y MANTENIMIENTO</b>					
<b>ID</b>	<b>ACTIVIDAD</b>	<b>UN</b>	<b>CANTIDAD</b>	<b>VR/UNI</b>	<b>VR/ TOTAL</b>

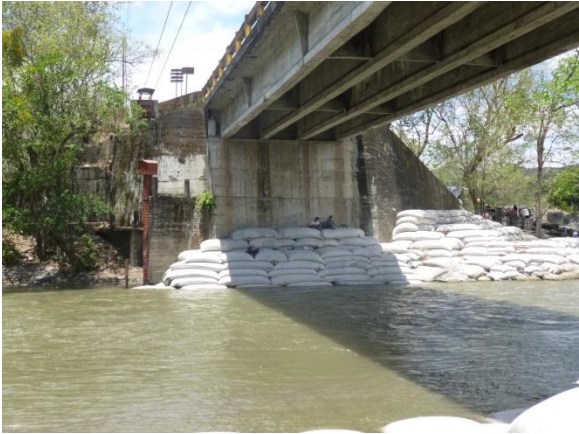
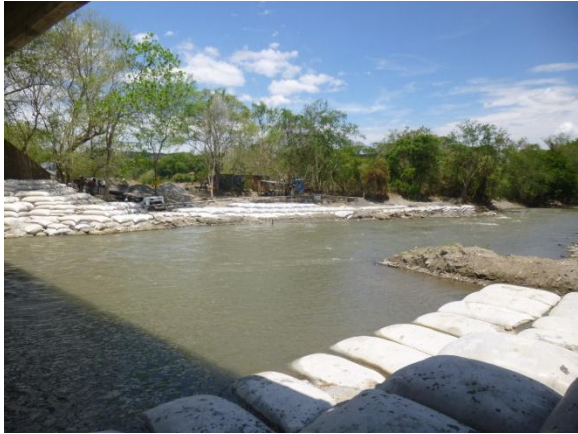
<b>COMPONENTE:</b> <u>Cauce</u>

Actualmente el flujo circula de manera normal, no requiere tratamiento alguno, actualmente tiene bolsacretos para protección de estribos, aletas y pila.

<b>CALIFICACIÓN OBTENIDA EN LA INSPECCIÓN:</b>			0 Sin daño o Daño insignificante		
<b>ACTIVIDADES DE REPARACIÓN Y MANTENIMIENTO</b>					
<b>ID</b>	<b>ACTIVIDAD</b>	<b>UN</b>	<b>CANTIDAD</b>	<b>VR/UNI</b>	<b>VR/ TOTAL</b>
