**ESTUDIO DE INSPECCIÓN E INVENTARIO DE PUENTES DE LA RED NACIONAL
DE CARRETERAS ZONA SUR**

INFORME PUENTE QUEBRADA BURRAS

14-4510-006.00

HONDA – RÍO ERMITAÑO

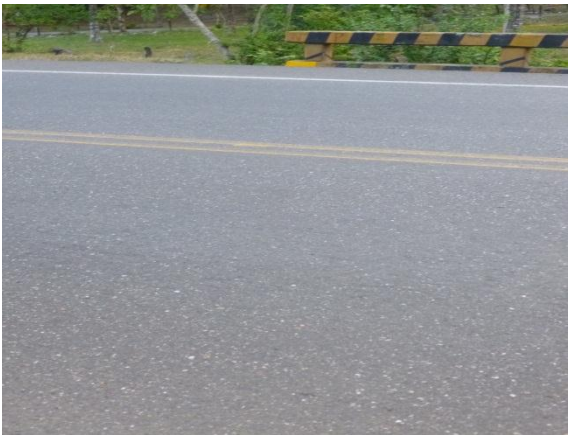
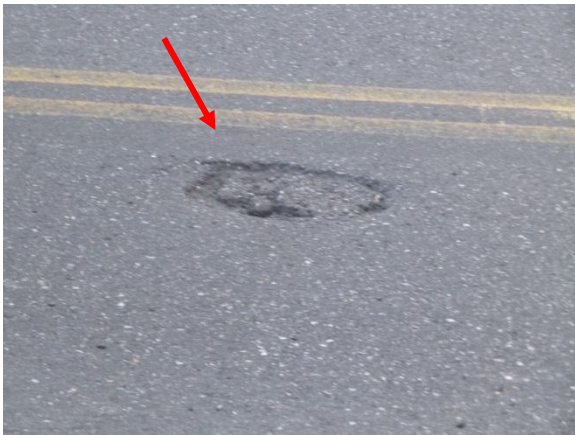
COMPONENTE: <u>Superficie del Puente tipo 10</u>

La superficie del puente es una carpeta asfáltica que presenta baches en menor proporción junto al ACC 2, es importante resaltar que la carpeta no llega a los bordillos, también que el puente está mal direccionado. Esta superficie tiene señalización horizontal.

CALIFICACIÓN OBTENIDA EN LA INSPECCIÓN:			1 Daño pequeño pero no es necesario reparación (excepto mantenimiento)		
ACTIVIDADES DE REPARACIÓN Y MANTENIMIENTO					
ID	ACTIVIDAD	UN	CANTIDAD	VR/UNI	VR/ TOTAL

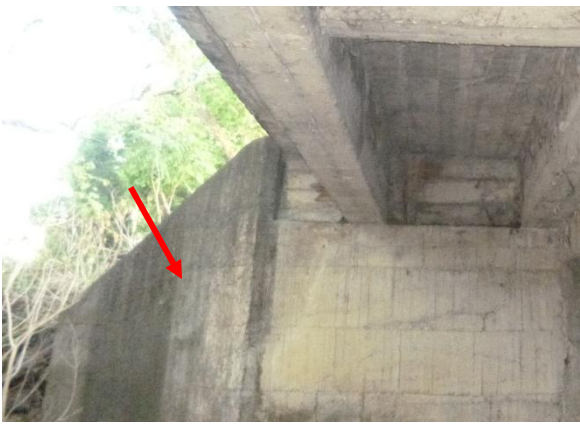
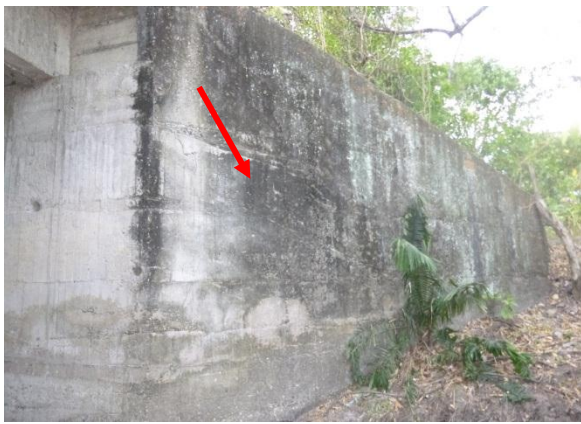
COMPONENTE: <u>Aletas</u>

El puente cuenta con aletas integradas a los estribos, es de anotar que los aproches presentan juntas constructivas antitécnicas. Se recomienda mantenimiento preventivo.

CALIFICACIÓN OBTENIDA EN LA INSPECCIÓN:			1 Daño pequeño pero no es necesario reparación (excepto mantenimiento)		
ACTIVIDADES DE REPARACIÓN Y MANTENIMIENTO					
ID	ACTIVIDAD	UN	CANTIDAD	VR/UNI	VR/ TOTAL
10	Limpieza	M2	110	2.304,71	253.519,00

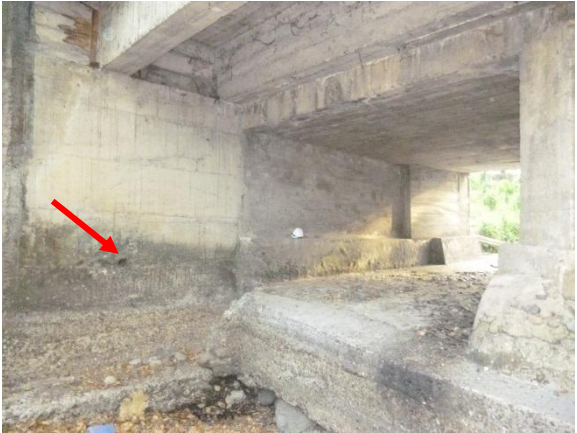
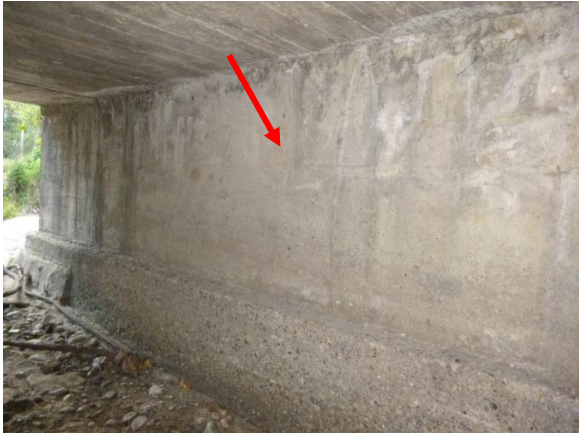
COMPONENTE: <u>Estribos tipo 10 material 20</u>

Los estribos con aletas integradas, construidos en concreto ciclópeo presentan ampliaciones a cada lado, costado izquierdo de 2,20 m y derecho de 3m. Los estribos originales del puente presentan concreto poroso. El estribo 1 para zona de ampliación presenta socavación menor.

CALIFICACIÓN OBTENIDA EN LA INSPECCIÓN:			2 Algún daño, reparación necesaria cuando se presente la ocasión. El componente funciona como se diseñó.		
ACTIVIDADES DE REPARACIÓN Y MANTENIMIENTO					
ID	ACTIVIDAD	UN	CANTIDAD	VR/UNI	VR/ TOTAL
B	Encamisado En Concreto Reforzado Para Protección	M2	5	149.025,17	745.126,0
10	Limpieza	M2	30	2.304,71	69.142,00

- Se sugiere el encamisado en concreto reforzado para protección en los estribos como en pilas debido a la socavación.
- Es necesario la reparación de concreto en apoyos para evitar el avance del daño.

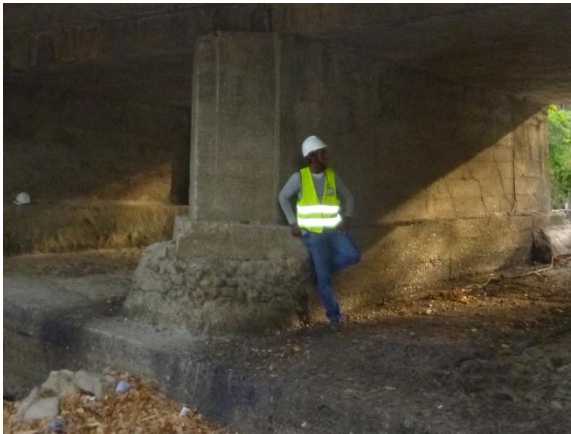
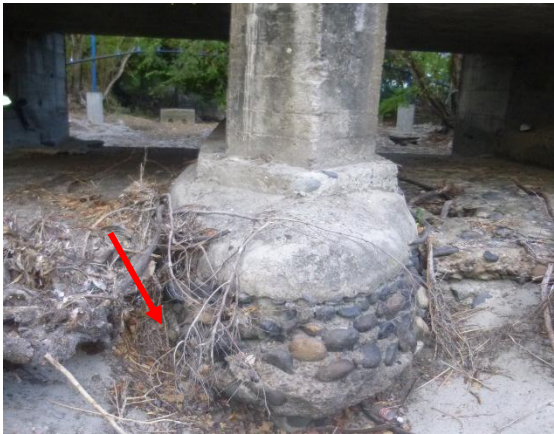
COMPONENTE: <u>Pilas</u>

La pila es sólida en concreto ciclópeo con cimentación superficial, esta presenta socavación que requiere ser tratada.

CALIFICACIÓN OBTENIDA EN LA INSPECCIÓN:			3 Daño significativo, reparación necesaria muy pronto.		
ACTIVIDADES DE REPARACIÓN Y MANTENIMIENTO					
ID	ACTIVIDAD	UN	CANTIDAD	VR/UNI	VR/ TOTAL
B	Encamisado En Concreto Reforzado Para Protección	M2	4	149.025,17	596.101,00

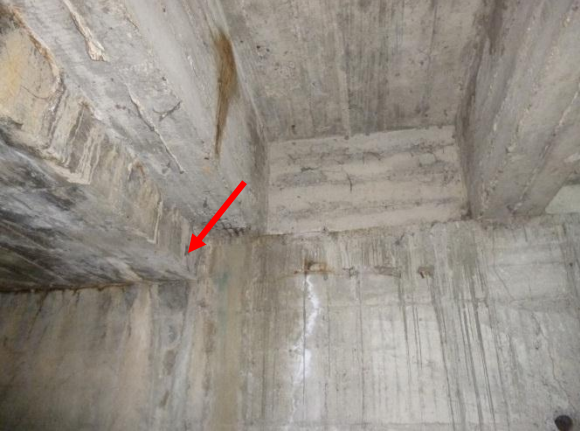
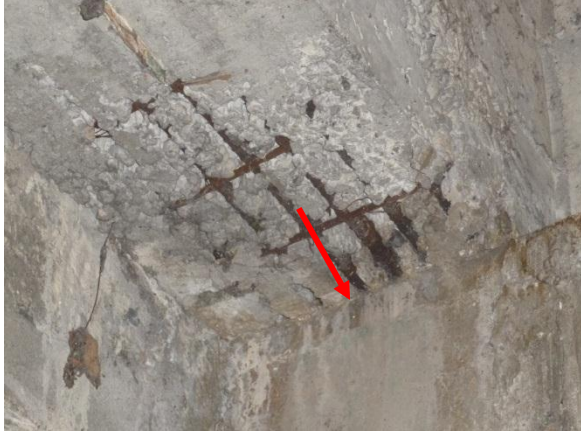
COMPONENTE: <u>Apoyos tipo 10</u>

El apoyo encontrado entre los estribos y las vigas del puente, son juntas de construcción, donde se aprecia procesos de carbonatación junto al estribo, también se encuentra fractura de concreto en el apoyo de la pila.

CALIFICACIÓN OBTENIDA EN LA INSPECCIÓN:			2 Algún daño, reparación necesaria cuando se presente la ocasión. El componente funciona como se diseñó.		
ACTIVIDADES DE REPARACIÓN Y MANTENIMIENTO					
ID	ACTIVIDAD	UN	CANTIDAD	VR/UNI	VR/ TOTAL
C	Reparación De Concreto	M2	1	51.096,69	51.097,00

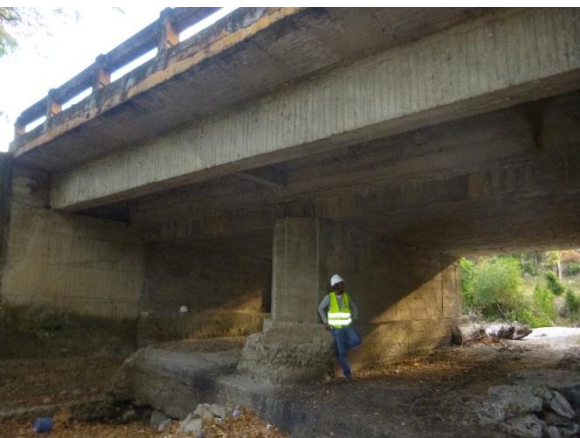
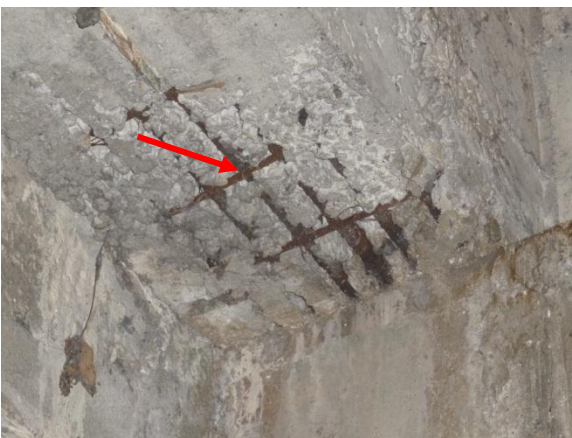
COMPONENTE: <u>Vigas tipo 10 material 20</u>

El puente cuenta con tres vigas en concreto reforzad, dos de estas son producto de una ampliación. En viga 1 junto a estribo 2 se presenta exposición de acero.

CALIFICACIÓN OBTENIDA EN LA INSPECCIÓN:			2 Algún daño, reparación necesaria cuando se presente la ocasión. El componente funciona como se diseñó.		
ACTIVIDADES DE REPARACIÓN Y MANTENIMIENTO					
ID	ACTIVIDAD	UN	CANTIDAD	VR/UNI	VR/ TOTAL
A	Reparación De Concreto	M2	1	178.044,36	178.045,00

- Se requiere la reparación de la grieta que presenta la losa por medio de una inyección de epoxy.
- Se recomienda la reparación de concreto en viga 1 junto a estribo dos para evitar la exposición de acero.

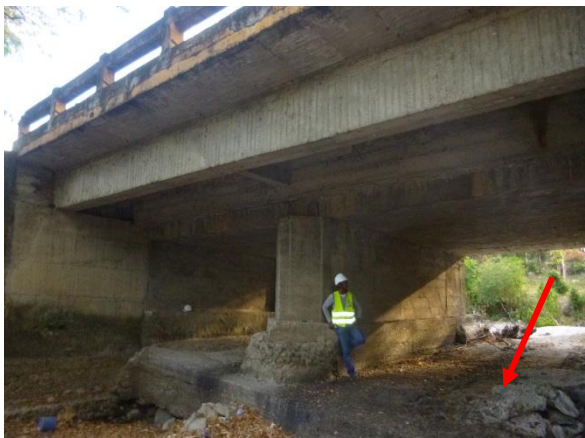
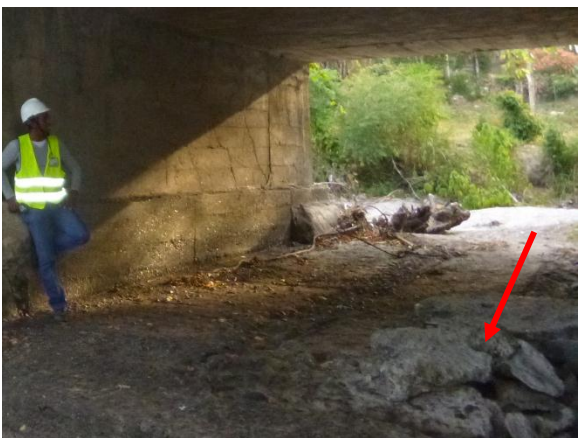
COMPONENTE: <u>Otros Elementos</u>

Entre los estribos en la parte inferior se encuentra una losa de protección para evitar la socavación, la cual presenta fallas junto a estribo 2 que deberán ser reparadas para evitar el colapso de la estructura. Se recomienda un recalce

CALIFICACIÓN OBTENIDA EN LA INSPECCIÓN:			2 Algún daño, reparación necesaria cuando se presente la ocasión. El componente funciona como se diseñó.		
ACTIVIDADES DE REPARACIÓN Y MANTENIMIENTO					
ID	ACTIVIDAD	UN	CANTIDAD	VR/UNI	VR/ TOTAL
B	Encamisado En Concreto Reforzado Para Protección	M2	5	149.025,17	745.126,00

- Ya que el direccionamiento del cauce afecta la cimentación del puente, se sugiere el reencauzamiento del mismo.
- Debido a la socavación existente en la placa de piso y a la protección de la cimentación del puente se recomienda la reparación de la losa.
