**ESTUDIO DE INSPECCIÓN E INVENTARIO DE PUENTES DE LA RED NACIONAL
DE CARRETERAS ZONA SUR**

INFORME PUENTE YEGUAS

24-4510-007.00

HONDA – RÍO ERMITAÑO

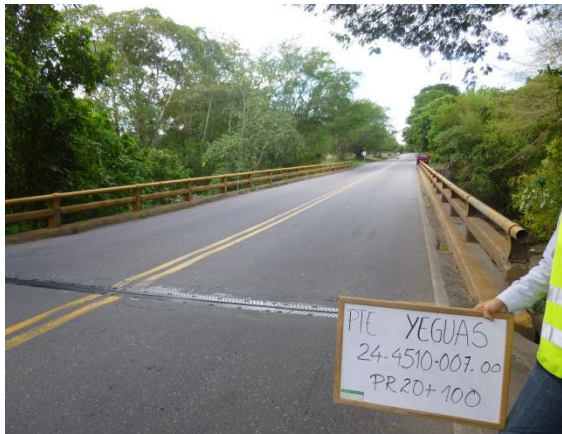
Figura 1 IMAGEN GOOGLE EARTH		Figura 2 IMAGEN GENERAL PUENTE

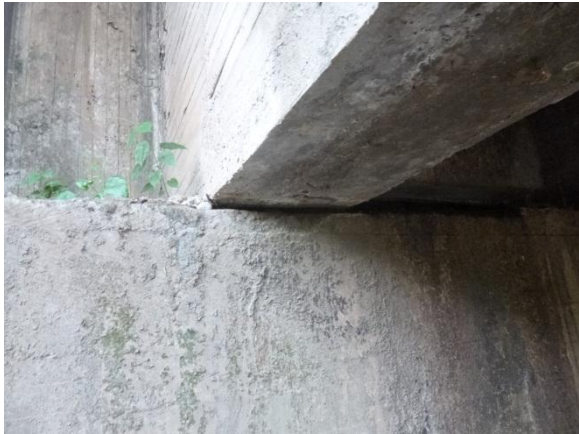
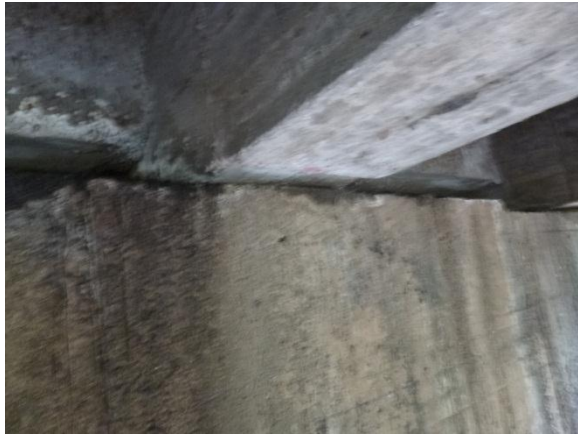
El apoyo encontrado entre los estribos y las vigas del puente, son placas de neopreno, que funcionan adecuadamente y no requieren cambio.

CALIFICACIÓN OBTENIDA EN LA INSPECCIÓN:			0 Sin daño o Daño insignificante		
ACTIVIDADES DE REPARACIÓN Y MANTENIMIENTO					
ID	ACTIVIDAD	UN	CANTIDAD	VR/UNI	VR/ TOTAL
