**ESTUDIO DE INSPECCIÓN E INVENTARIO DE PUENTES DE LA RED NACIONAL  
DE CARRETERAS ZONA SUR**

**INFORME PUENTE PURNIO**

**24-4510-008.00**

**HONDA – RÍO ERMITAÑO**

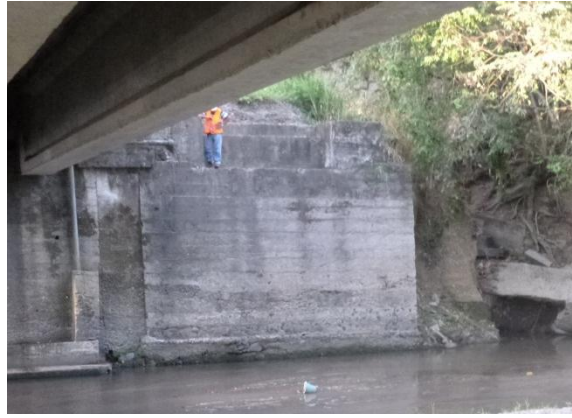
El puente cuenta con cuatro (4) aletas las cuales se encuentran en buen estado. No requieren tratamiento de ninguna clase.

<b>CALIFICACIÓN OBTENIDA EN LA INSPECCIÓN:</b>			0 Sin daño o Daño insignificante		
<b>ACTIVIDADES DE REPARACIÓN Y MANTENIMIENTO</b>					
<b>ID</b>	<b>ACTIVIDAD</b>	<b>UN</b>	<b>CANTIDAD</b>	<b>VR/UNI</b>	<b>VR/ TOTAL</b>

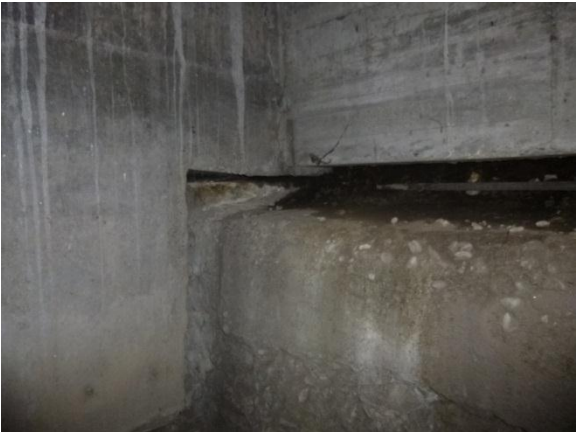
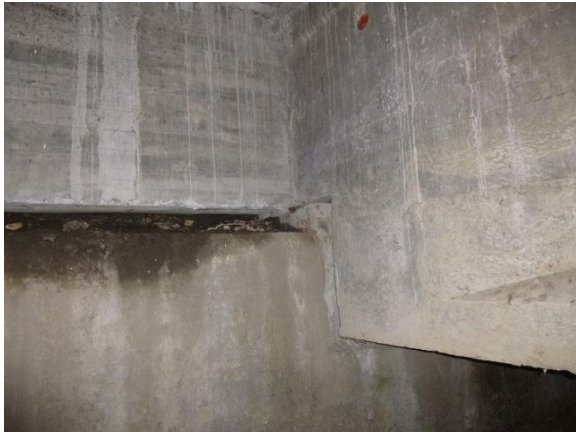
El apoyo encontrado entre los estribos y las vigas del puente, son placas de neopreno que se encuentran funcionando adecuadamente.

<b>CALIFICACIÓN OBTENIDA EN LA INSPECCIÓN:</b>			0 Sin daño o Daño insignificante		
<b>ACTIVIDADES DE REPARACIÓN Y MANTENIMIENTO</b>					
ID	ACTIVIDAD	UN	CANTIDAD	VR/UNI	VR/ TOTAL

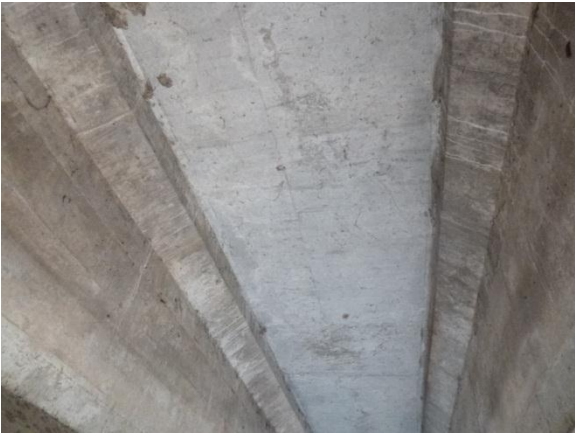
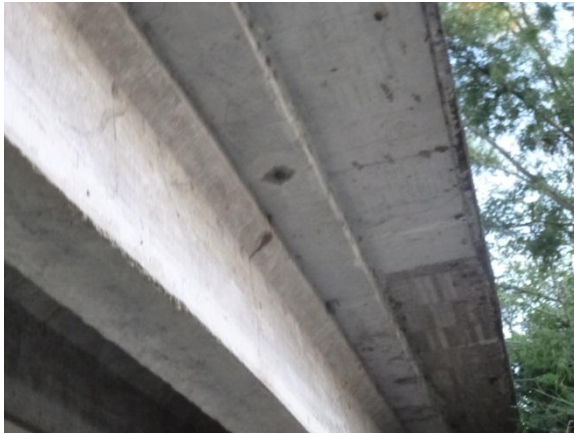
La losa se encuentra construida en concreto reforzado, simplemente apoyada, con sección transversal constante, esta se encuentra en buen estado de conservación, sólo se recomienda prolongación de drenes para este elemento para evitar la humedad bajo la losa.

<b>CALIFICACIÓN OBTENIDA EN LA INSPECCIÓN:</b>			0 Sin daño o Daño insignificante		
<b>ACTIVIDADES DE REPARACIÓN Y MANTENIMIENTO</b>					
ID	ACTIVIDAD	UN	CANTIDAD	VR/UNI	VR/ TOTAL
E	Reparación De Drenes	UND	14	28.615,76	400.621,00

- Se sugiere la reparación de drenes en la losa para evitar la humedad en la parte inferior de la losa a futuro.
- El puente en general se encuentra en buen estado de conservación y funcionalidad, es necesario realizar mantenimiento preventivo en los elementos que así lo requieren.
